## ÖVERLÅTELSEBESIKTNING

**TOLLERED 1:463**  
**BLÅSIPPSVÄGEN 85, 446 36 ÄLVÄNGEN**

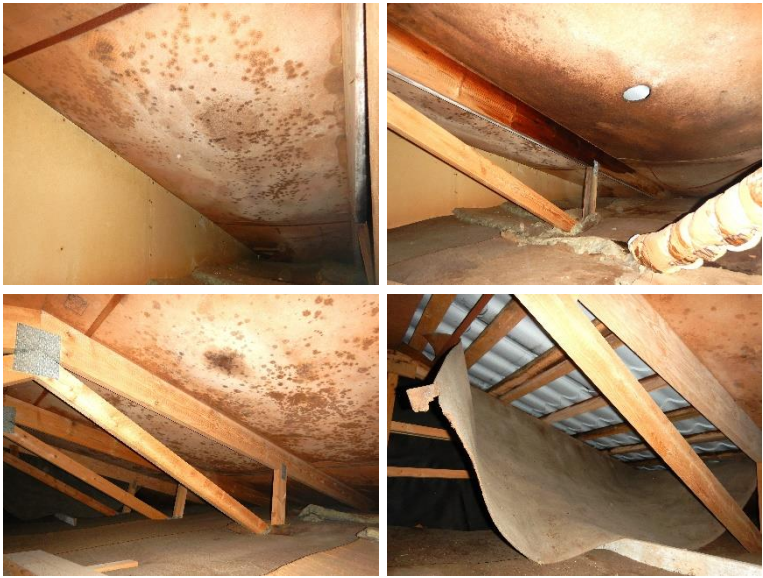
| Vind: | <p>Nockvinden kunde beträdas via lucka för besiktning.</p> <p>Vindsbjälklaget är isolerat med mineralull.</p> <p>Det förekommer en hel del missfärgningar, påväxt och fuktanvisningar på skivorna i underlagstaket och även på takstolarna. Lokalt har en skiva rasat ner och där kan man se takplåten och taktäckningens uppbyggnad. Vid besiktningsstillfället var det kondens på plåten och läkten var synligt fuktig. Underlagstak under en takplåstäckning måste vara vattentåligt och vattenavstötande då det bildas kondens på plåtens undersida.</p> <p>Elrör förekommer i vindsutrymmet. Om inomhusluft strömmar upp i dessa föreligger risk för kondensbildning som kan rinna tillbaka ned. Elrör ska ligga i eller under isoleringen, alternativt säkerställas vara fullgott tätade från boutrymmet.</p> <div></div> |

| Tak/Vind: | Då det förekommer missfärgningar på underlagstaket orsakat av kondens från plåttaket, rekommenderas en fördjupad undersökning för att fastställa relevanta åtgärder. |

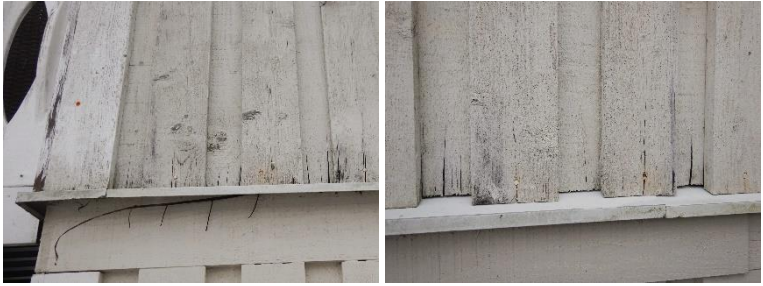
| Fasad: | <p>Fasaden har ett visst underhållsbehov, främst på gaveln, där torrsprickor med begynnande rötskador och färgsläpp förekommer. Det förekommer även algpåväxt som går att tvätta bort.</p> <div></div> |

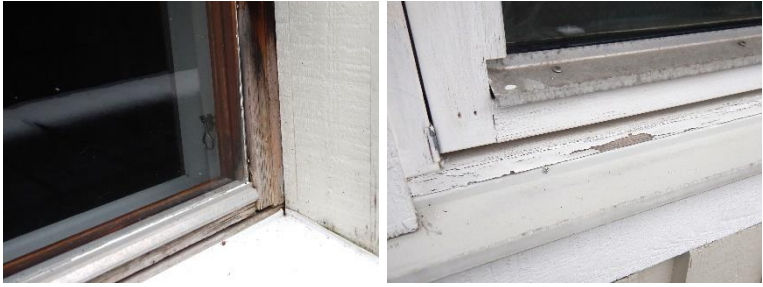
| Fönster: | <p>De nyare fönstren är i bra skick. Äldre fönster har ett underhållsbehov då färgsläpp förekommer. Källarfönstret har även lite torrsprickor.</p> |

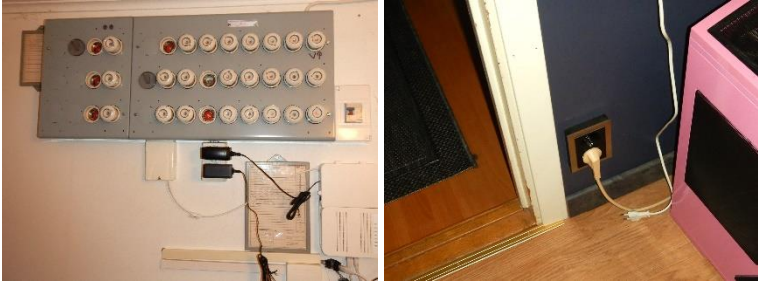
| Klädkammare: | <p>I utrymmet finns husets elcentral. Gruppförteckningen är inte uppdaterad. Säkringshållare saknas. Jordfelsbrytare finns. Dess omfattning framgår dock inte av gruppförteckningen.</p> <p>Vid stickprovsvis funktionskontroll av jordade eluttag i huset noterades att eluttaget intill dörren i sovrums 1 är av jordat utförande men saknar fungerande jord.</p> <p>Övriga jordade eluttag som kontrollerades var utan anmärkning. Det finns både jordade och ojordade eluttag i huset.</p> |

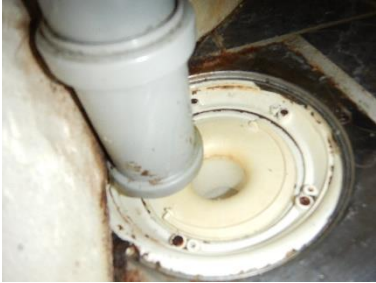
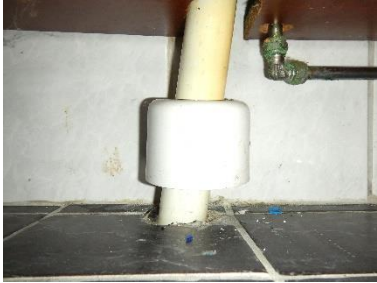
| <p>Badrum:</p> | <p>Badrummet har ytskikt av kakel och klinker. Tätskiktet är av okänt fabrikat och utförande.</p> <p>Golvbrunnen under badkaret är av fabrikatet Jafo. I golvbrunnen kan man se att tätskiktet inte är anslutet enligt monteringsanvisningarna, vilket kan medföra otätheter. I stället för klämring är en förhöjningsring monterad. Skruvarna i denna är rostiga. Det går inte att se något tätskikt som ansluter. Fallet mot golvbrunnen kontrollerades ej då badkar är installerat.</p> <p>Handfatet och kommoden är inte fastsatta i väggen.</p> <p>Handfatets avloppsstos är under golvnivå, vilket innebär en läckagerisk då skarven är i golvet. Röret är även draget snett.</p> <p>Rör genomföringar förekommer i golvet bakom inbyggnaden. Rör genomföringar i golv bör undvikas enligt dagens branschstandard.</p> <p>Fönster är placerat i badkarszonen och måste eventuellt skyddas från vattenbegjutning.</p> <p>Blandaren till badkaret är lite lös.</p> <p>Eluttaget har släppt från infästningen och är löst.</p> <p>Fuktindikering utfördes där så är relevant, utan avvikelser.</p> <div data-bbox="555 824 932 1106"> </div> <div data-bbox="940 824 1318 1106"> </div> |

| Badrum: | När ett våtutrymme inte är utfört enligt gällande branschregler finns risk för läckage och skador på omgivande konstruktioner. |

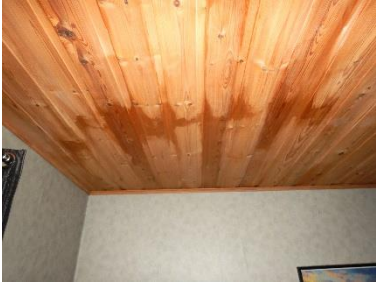
| <p>Sovrum:</p> | <p>Missfärgningar förekommer i innertaket. Vid kontroll indikerades ingen fukt. Missfärgningarna bedöms ej vara fuktrelaterade. Detta måste dock hållas under uppsikt. Ökar omfattningen måste orsaken till detta undersökas och åtgärdas.</p> <p>Golv ytskiktet har släppt från underlaget lokalt.</p> <div data-bbox="555 1485 932 1767"> </div> |
