## Överlåtelsebesiktning

Mora 3:123

2025-01-16

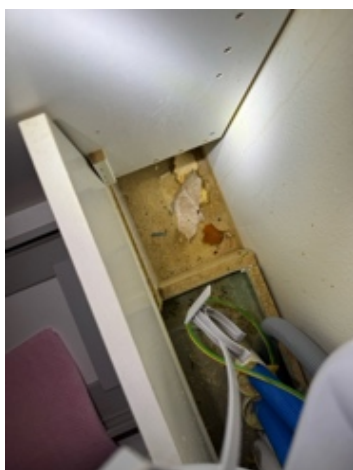
- Fäste för avloppslang för diskmaskin under diskbänk saknas vilket kan göra att vid ex. vibrationer från diskmaskin vid tömning resulterar i att slangen lossnar och vatten tar sig ut i byggnadskonstruktionen.
- Tät botten under diskbänk är täcker inte hela skåpets längd, denna tätning bör täcka längden på hela diskbänken för att undvika vid eventuellt läckage att vatten tar sig in i byggnadskonstruktionen.
