## ÖVERLÅTELSEBESIKTNING

**ÖDSMÅL 1:18**  
**ÖDSMÅL 155, 461 91 TROLLHÄTTAN**

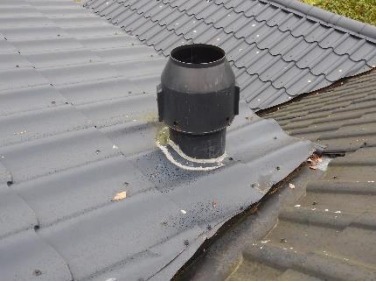
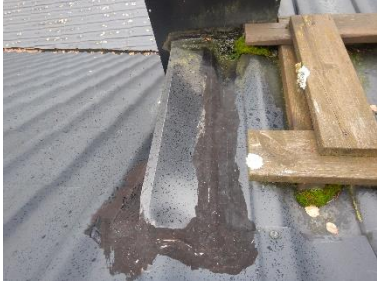
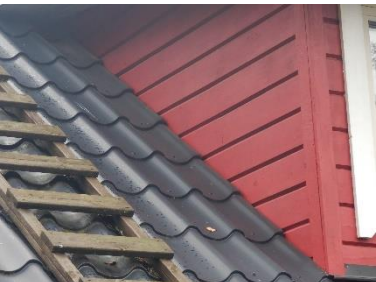
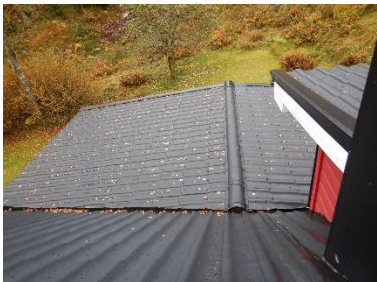
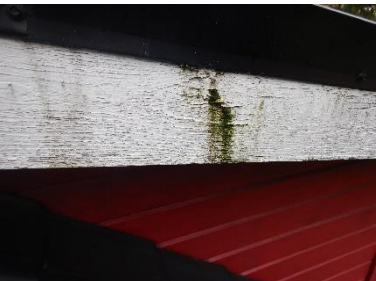
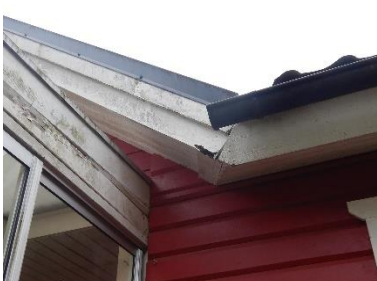
| Tak. | <p>Taket besiktigades längs takstegen ochnock samt från marken. Underlagstaket under takplåten går ej att besiktiga.</p> <p>Taktäckningen består av profilerad plåt från respektive byggnadsår som är i bra skick. Algpåväxt förekommer dock, vilket kan tvättas bort. Vid takfoten finns takfotsplåt och under nockplåten finns nocktätning.</p> <p>Underlagstaket består enligt uppgift av shingeltak på ursprunglig del och underlagspapp på utbyggda delar.</p> <p>Plåtarna i vinkelrännorna har uppvik som skyddar läkten.</p> <p>Skorstenen och imkanalen har inte avtäckningsplåtar som täcker ut över takplåten, utan är tätade direkt mot takplåten. Ovanför skorstenen är det tätat med kallasfalt även mot vindskiveplåten. Med tiden kan tätningarna spricka och bli dåliga, vilket kräver underhåll.</p> <p>Vid ena taklyftet finns inte ståndskivor mot fasaden, vilket finns på det andra taklyftet. Ståndskivor skall dock enligt uppgift finnas under takplåten. Vatten kan då komma ner till underlagstaket vilket kan skada läkten.</p> <p>Vindskivor i behov av underhåll noterades. Några mindre rötskador förekommer.</p> |

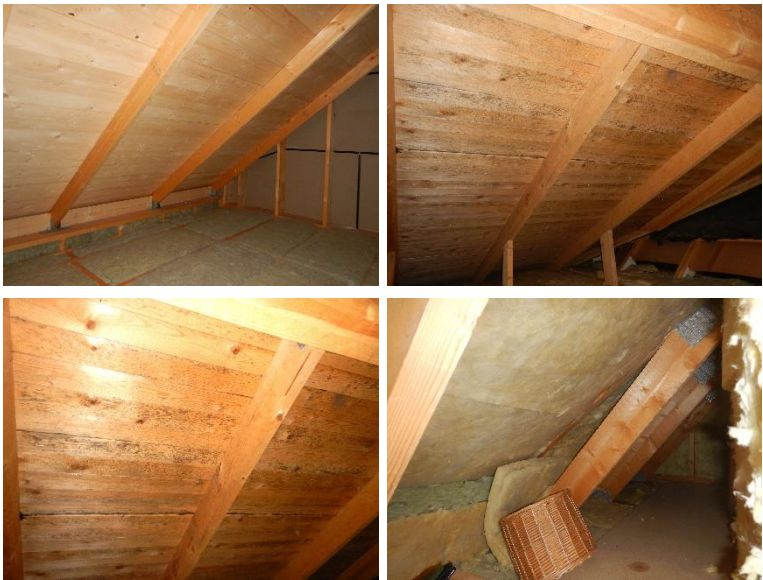
| Vind: | <p>Nockvindsutrymmet vid entrén samtnockvindsutrymmet på tillbyggnaden vid gaveln (tvättstuga etc) kunde beträddas för besiktning. Övriga nockvindsutrymmen saknar inspektionslucka. Sidovindsutrymmena är isolerade mot yttertak och är därmed indirekt uppvärmda och inte kallvindsutrymmen. Sidovindarna besiktigades från respektive lucka.</p> <p>I nockvindsutrymmet ovan tvättstugan ser det bra ut generellt. I vindsutrymmet vid entrén ser det också relativt bra ut. Här förekommer dock missfärgningar orsakade av mikroorganismer (konvektionspåverkan) på underlagstaket. Dock i ringa omfattning. Missfärgningarna på underlagstaket indikerar att vindsutrymmet tillförs eller har tillförts fukt inifrån bostaden, d.v.s. när fuktberikad inomhusluft stiger upp till det kalla vindsutrymmet via otätheter och diffusion, vilket medför att den relativa fuktigheten ökar och det i värsta fall kan bildas kondens.</p> <p>I sidovindsutrymmena ser det bra ut generellt. Några av sidovindsutrymmena saknar dock ångtät plastfolie. Plastfolie måste finnas för att inte varm och fuktig inomhusluft skall nå ut till det vintertid kalla underlagstaket.</p> <div data-bbox="555 728 1321 1305"> </div> |

För att komma tillrätta med konvektionspåverkan på vindsutrymmet ovan sovrum och entré måste fukttillförseln inifrån bostaden minskas. Detta kan ofta lösas genom att bostadsventilationen förbättras för att sänka fukttillskottet inomhus och minska konvektionskraften mot vindsutrymmet. Ångtät plastfolie måste även monteras i de sidovindsutrymmen som saknar detta. Det är viktigt att plastfolien är tät.  
Om detta är tillräckligt eller om fler åtgärder måste utföras kan undersökas genom en fördjupad undersökning. En sådan undersökning måste utföras vintertid då problemets drivkraft (temperaturskillnaden inne/ute) är som störst.

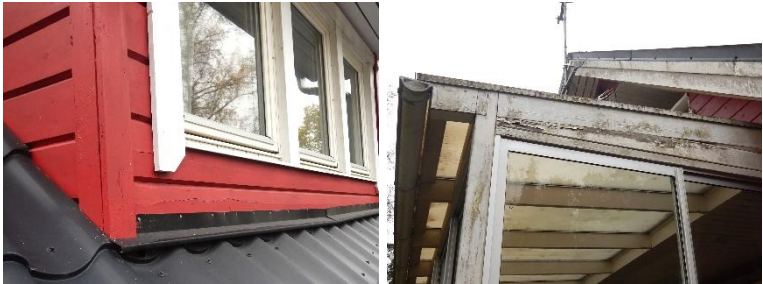
| Fasad: | <p>Fasaden är välmålad och i bra skick generellt. Några torrsprickor noterades dock på ena taklyftet. Uterummets trästomme är i behov av underhåll då färgsläpp förekommer. Färgsläpp förekommer även på balkongens räcke.</p> <div data-bbox="555 1451 1321 1733"> </div> |

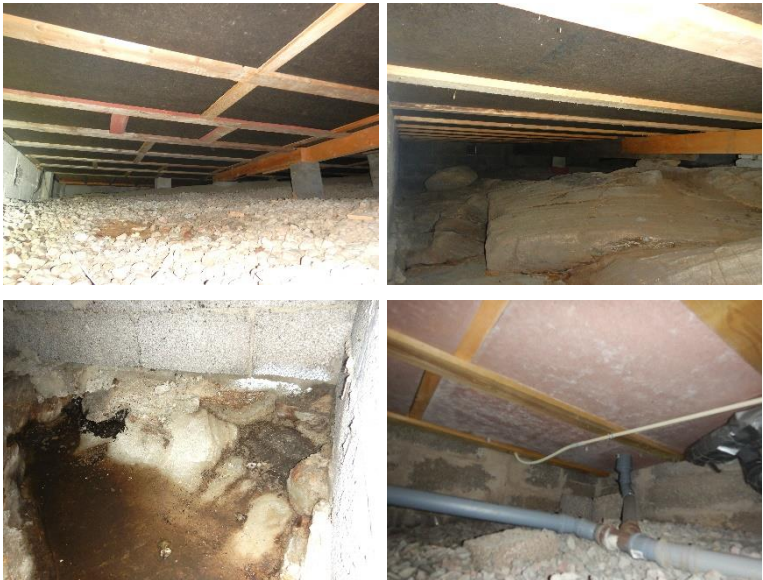
| Grundläggning: | <p>Huset är grundlagt på uteluftsventilerad kryppgrund i flera delar. Utrymmet under ursprunglig del och tillbyggnaden vid tvättstugan kunde beträdas för besiktning. Tillbyggd del under vardagsrummet och tillbyggd del under sovrummet besiktigades med kamera via demonterade ventiler.</p> <p>Kryppgrundens grundmurar består av lecasten. Markyta av berghäll och makadam. Plastfolie finns på marken i ursprunglig del och tillbyggd del vid tvättstugan men saknas i övriga delar. Bjälklaget är en mineralullsolerad träkonstruktion med blindbotten av träfiberskivor.</p> <p>Det ser relativt bra ut i kryppgrunden och dess bjälklag generellt. Lokala missfärgningar förekommer dock på blindbotten och lokalt på berghällen i hörnet under vardagsrummet står lite vatten.</p> <p>Generellt sett är uteluftsventilerad kryppgrund en känslig konstruktion sett ur fukttekniskt perspektiv. Detta beror på att när utomhusluften, som framförallt under sommar och höst bär mycket vattenånga, strömmar genom den kallare grunden ökar den relativa luftfuktigheten till nivåer som medger tillväxt av mikroorganismer. I svåra fall kan den relativa luftfuktigheten stiga så mycket att kondens bildas i grunden. Markens beskaffenhet och den markfukt som förekommer bidrar också med ett fukttillskott i utrymmet.</p> |

| Grundläggning: | Uteluftsventilerad kryppgrund är en känd så kallad riskkonstruktion ur fukttekniskt perspektiv. Grundutrymmet påverkas av markfukten och den höga relativa luftfuktigheten som uppstår främst under sommarhalvåret då det är varmt ute och grunden är förhållandevis kall jämfört med uteluften.<br>En vanlig metod för att sänka fuktnivån i kryppgrunder är att lägga ut en ångtät och åldersbeständig plastfolie på markytan för att förhindra markfuktens påverkan på grunden, vilket är utfört i delar av grunden. I många fall måste man även avfukta grunden för att fuktnivån skall vara under kritiskt värde. |

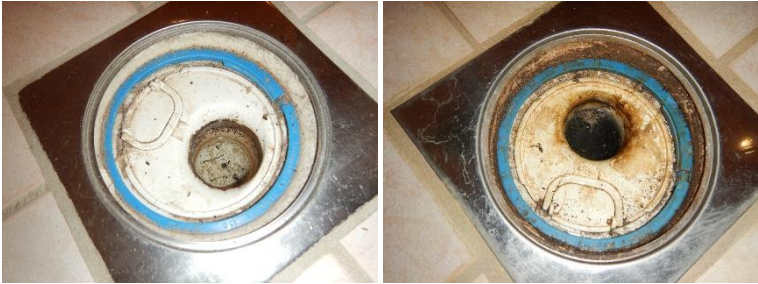
| Dusch och WC: | <p>Våtutrymmet har ytskikt av kakel och klinker. Tätskiktet är av okänt fabrikat och utförande.</p> <p>Golvbrunnen i duschen och golvbrunnen mitt på golvet är av fabrikatet Purus och är typgodkända. Tätskiktet ser ut att ansluta korrekt och klämringen sitter som den skall i de båda golvbrunnarna. Fallet mot golvbrunnarna kontrollerades med kula samt provspolning och bedömdes acceptabelt. Utanför duschzonen och området kring golvbrunnarna är dock golvutningen relativt plan.</p> <p>Golvknarr noterades i utrymmet.</p> <p>Fuktindikering utfördes där så är relevant, utan avvikelser.</p> |

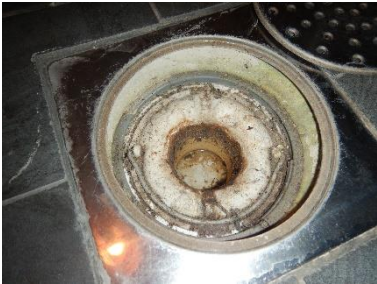
| Bastu: | <p>Golvbrunnen är av fabrikatet Purus och är typgodkänd. Tätskiktet ser ut att ansluta korrekt till golvbrunnen och klämringen sitter som den skall.</p> |

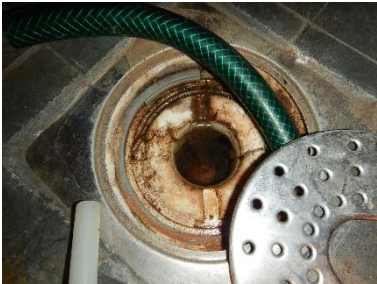
| Teknikrum: | <p>I utrymmet finns inkommande vatten med hydropress och filter samt varmvattenberedaren.</p> <p>Utrymmet har ytskikt av klinker på golvet med underliggande tätskikt som enligt uppgift är vätskebaserat.</p> <p>Golvbrunnen är av fabrikatet Purus och är typgodkänd. Tätskiktet ser ut att ansluta korrekt till golvbrunnen och klämringen sitter som den skall.</p> <p>Vid fuktindikeringen som utfördes noterades inga avvikelser.</p> |

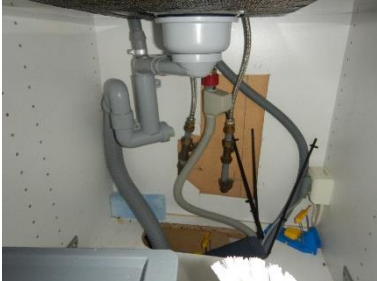
| Kök: | <p>Läckageskydd finns under diskmaskinen och under kyl/frys men inte i diskbänksskåpet. Slangar och rör är inte förankrade i skåpstommen. Läckageskydd och förankrade rör/slangar rekommenderas av försäkringsbolag och nuvarande branschregler eftersom kök statistiskt sett ofta drabbas av vattenskador. I stället för läckageskydd kan man installera läckagelarm.</p> <p>Vid fuktindikeringen som utfördes noterades inga avvikelser.</p> |
