## Överlåtelsebesiktning

Valsta 3:60

2024/12/07

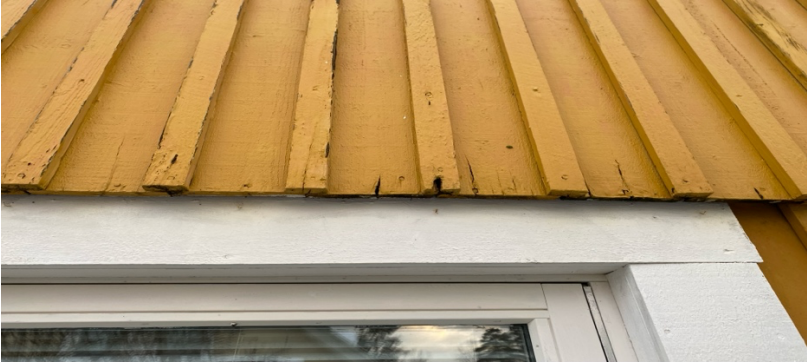
| Fasad: | Fasaden har målning och underhållsbehov och rötskador finns.<br>Se riskanalys.<br> |

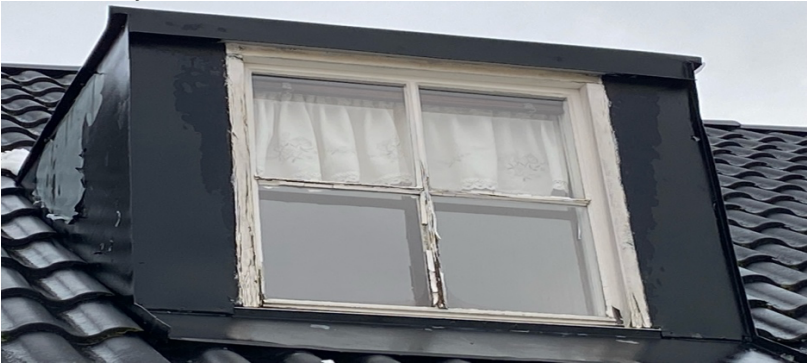
| Fönster/Dörrar: | Några fönster har målningsbehov.<br>Se riskanalys.<br> |

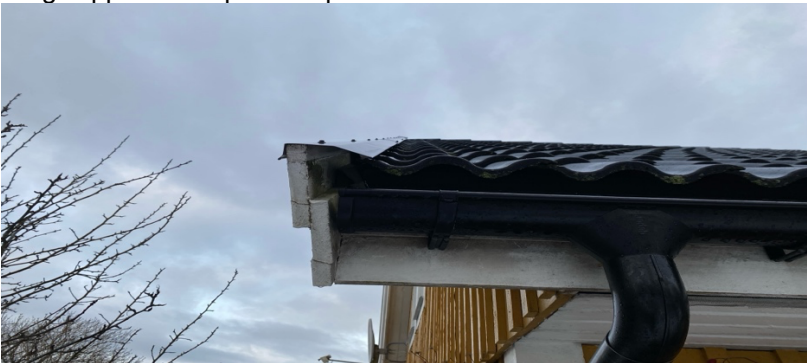
| Yttertak: | Vindskiveplåt täcker bristfälligt mot takpannor på en gavel.<br>Kontakta en fackman för åtgärd i förebyggande syfte.<br>Färgsläpp noteras på takkupan.<br> |

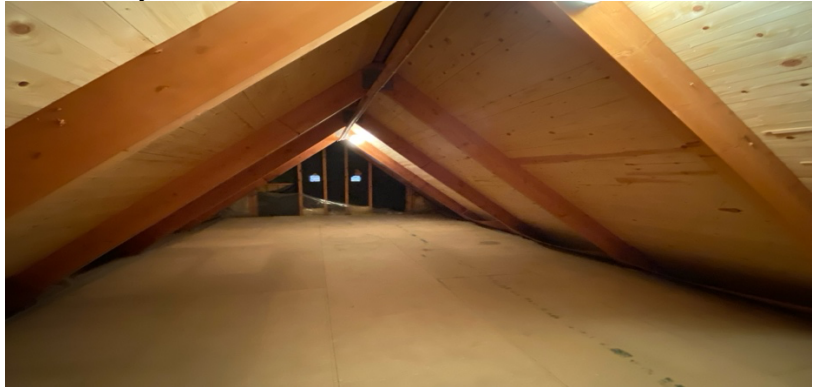
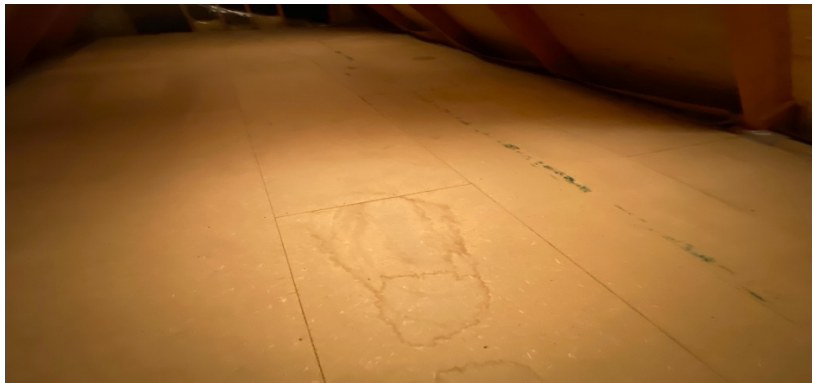
På vinden noteras äldre missfärgningar på golvet.  
Dessa bedöms som torra och äldre.  
I övrigt ser vinden bra ut.

Delvis har fastigheten ett parallelltak.  
Se riskanalys.
