## ÖVERLÅTELSEBESIKTNING

### **HANSTRÖM 2:40 NORRA GRANLIDEN 1, 463 35 GÖTA**

| Uppdragsnummer: | 74874 |
| Besiktningsdag: | 2025-02-10 |

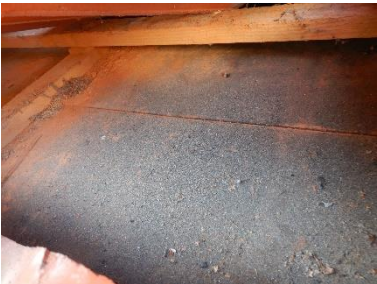
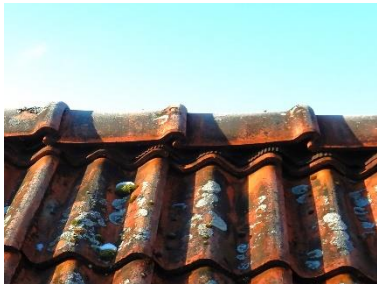
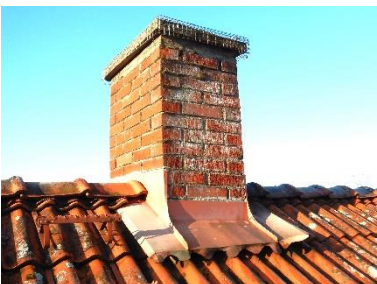
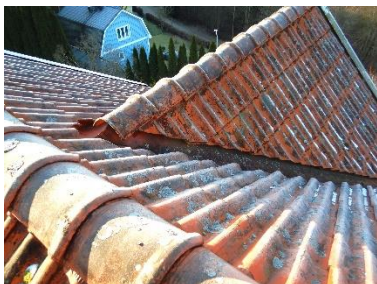
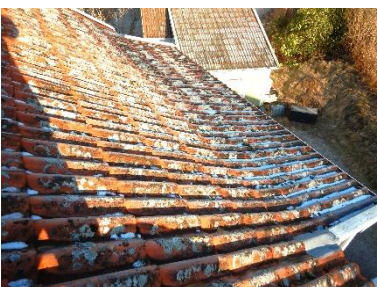
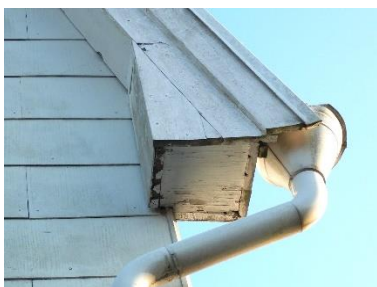
| Tak. | <p>Taket besiktigades vid takfot via stege, längs takstegen samt från marken. Underlagstaket kontrollerades stickprovsvis under några takpannor.</p> <p>Taktäckningen består av tegelpannor som ligger på ett underlagstak av spontade brädor, underlagspapp och träläkt.</p> <p>Takpannorna är i relativt bra skick. Det förekommer dock en hel del påväxt av lav. Undernockpannorna finnsnocktätning, vilket är bra. Takpannorna är fastsatta i läkten på större delen av taket.</p> <p>Underlagspappen och läkten är i bra skick där kontroll kunde utföras. Underlagspappen är limmad i överlappande skarvar.</p> <p>Plåtarna i vinkelrännorna är breda och har uppvik som skyddar läkten, sett frånnocken.</p> <p>Skorstenens plåttäckning är ålderstigen då den inte byttes vid senaste takrenoveringen. Klippen i framkant turar inte med takpannorna. Otätheter förekommer. Skorstenen är inte väderskyddad.</p> <p>Lokalt vid takutsprång som är utsatta av vattenavrinningen noterades underhållsbehov då färgsläpp förekommer.</p> <div></div> |

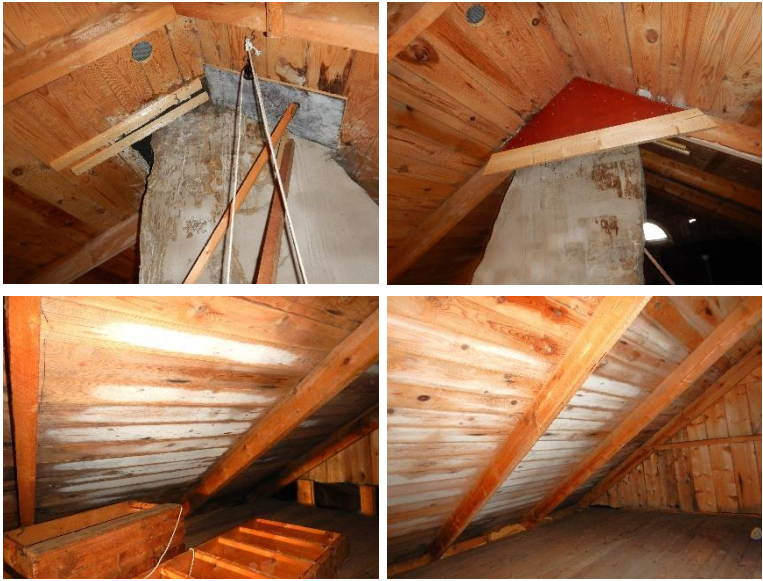
| Vind: | <p>Nockvinden kunde beträdas via vindsluckan. Branta delar av taket är parallelltak där inget besiktningsbart utrymme finns.</p> <p>Vindsbjälklaget är isolerat med träspån.</p> <p>Det ser relativt bra ut i vindsutrymmet och på underlagstaket generellt. Intill skorstenen förekommer dock fuktanvisningar på underlagstaket och även på anslutande takstol. Fuktanvisningarna är orsakade av läckage. Torra vid besiktningsstillfället, men måste hållas under uppsikt. Ökar omfattningen måste orsaken till detta undersökas och åtgärdas. Noterbart är att otätheter förekommer vid skorstenens avtäckning (se Tak).</p> <p>Lokalt förekommer även missfärgningar orsakade av mikroorganismer (konvektionspåverkan). Missfärgningarna på underlagstaket indikerar att vinden tillförs eller har tillförts fukt inifrån bostaden, d.v.s. när fuktberikad inomhusluft stiger upp till det kalla vindsutrymmet via otätheter och diffusion, vilket medför att den relativa fuktigheten ökar och det i värsta fall kan bildas kondens.</p> <p>Avloppets avluftning avslutas i vindsutrymmet. Röret är försett med vakuumventil.</p> <div data-bbox="555 745 1321 1323"> </div> |

Vind

För att komma tillrätta med konvektionspåverkan i vindsutrymmet måste fukttillförseln inifrån bostaden minskas. Detta kan ofta lösas genom att bostadsventilationen förbättras för att sänka fukttillskottet inomhus och minska konvektionskraften mot vindsutrymmet. Självdragshus har ofta otillräcklig ventilation vilket man kan förbättra med hjälp av kontinuerlig fläkt drift i bl.a. våtutrymmen samt genom att säkerställa att kontrollerad tilluft kommer in i sov- och sällskapsutrymmen. Om detta är tillräckligt eller om fler åtgärder måste utföras kan undersökas genom en fördjupad undersökning. En sådan undersökning måste utföras vintertid då problemets drivkraft (temperaturskillnaden inne/ute) är som störst.

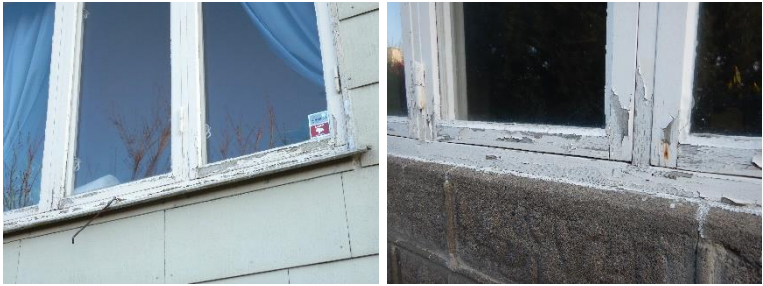
| Fönster: | <p>Fönstren är till större delen äldre. En del är målade och underhållna, men många fönster har färgsläpp och skador, vilket kräver underhåll. Några fönster kan komma att behöva bytas ut.</p> <div data-bbox="555 1664 1321 1948"> </div> |
