## Överlåtelsebesiktning

Bolby 1:184

2025-05-04

2025-05-07

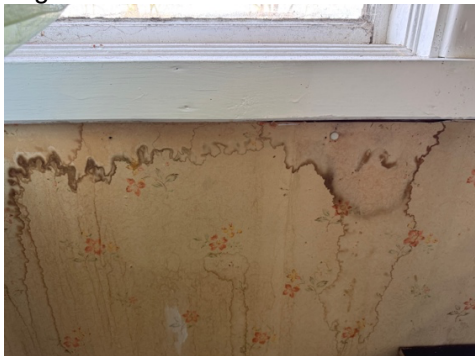
| Förråd: | <p>- Äldre ytskikt med fuktgenomslag under fönster och är i behov av renovering.</p> <p>-</p> |

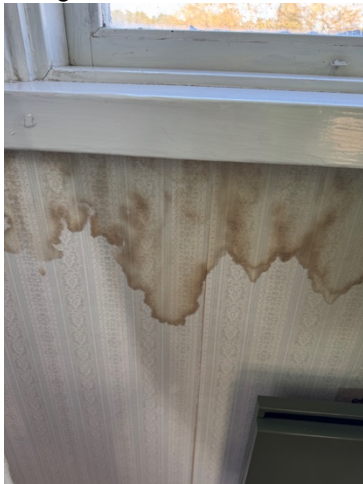
| Rum 1: | <p>- Äldre ytskikt med fuktgenomslag under fönster som även har renoveringsbehov.</p> <p>-</p> |

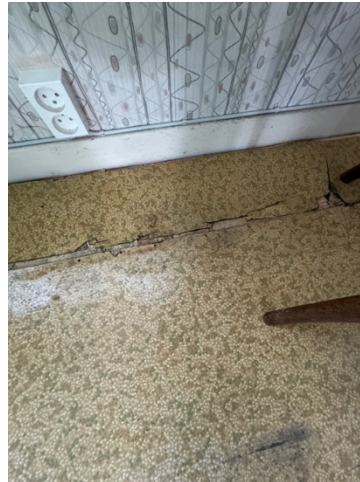
| Kök: | - Äldre kök med renoveringsbehov, vissa sprickbildningar finns i väggar/tak. |

- Tekniska livslängden för köket har upphört och har behov av renovering.
