## ÖVERLÅTELSEBESIKTNING

**STRÖM 2:29**  
**STRÖMSVÄGEN 10, 463 32 LILLA EDET**

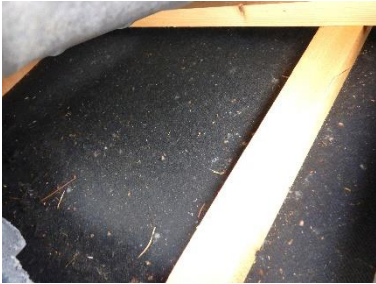
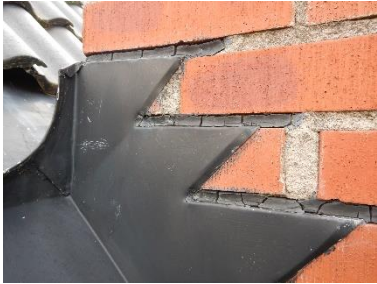
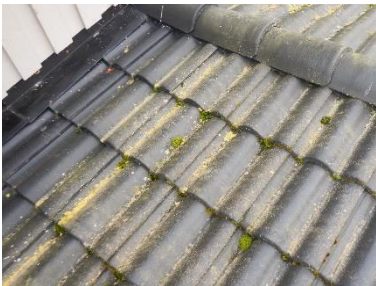
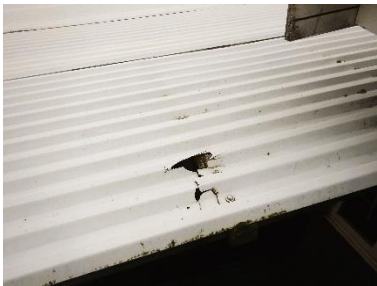
| Tak. | <p>Taket besiktigades vid takfot via stege, längs takstegen samt från marken. Taket på den tillbyggda delen kunde beträdas och besiktigades i sin helhet. Underlagstaket kontrollerades stickprovsvis under några takpannor.</p> <p>Taktäckningen består av betongpannor som ligger ett underlagstak av spontade brädor, underlagsduk och träläkt.</p> <p>Takpannorna är i bra skick, även om det börjar komma lite påväxt av mossor och alger. Takpannorna är fastsatta i läkten i de nedre och övre raderna. Undernockpannorna finns nocktätning, vilket är bra.</p> <p>Underlagsduken och läkten är i bra skick generellt. Vid takfoten finns takfotsplåt.</p> <p>Avtäckningarna vid takgenomföringarna är formklippta efter takpannorna och täcker bra. Skorstenen är väderskyddad med huv. Tätningen mellan skorstenens avtäckning och fogarna börjar bli sprucken och behöver bytas ut.</p> <p>Rännalsplåtarna på entrétaket är breda och har uppvik som skyddar läkten.</p> <p>Skärmtaket över altanen som består av korrugerad plast har en skada/hål lokalt.</p> |

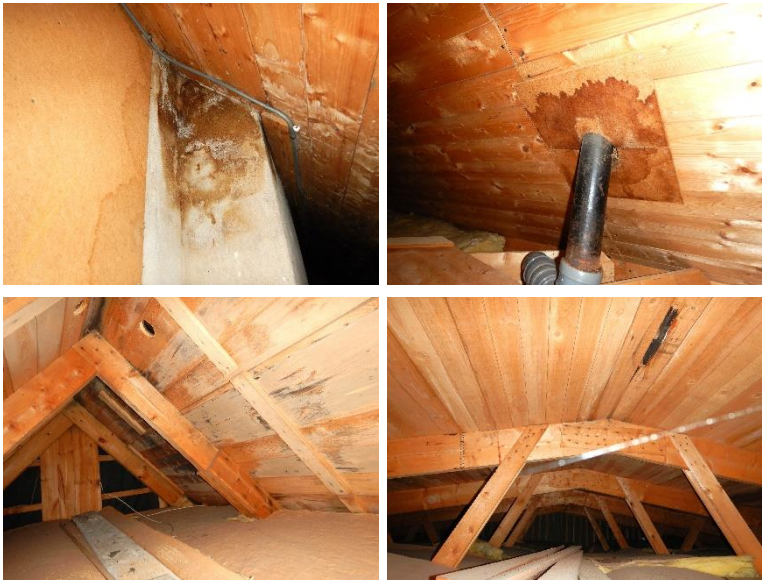
| <p>Vind:</p> | <p>Nockvinden och sidovindarna kunde beträdas via lucka samt dörrar och besiktigades i sin helhet. Vindsutrymmet ovan utbyggnaden besiktigades med kamera via luckan. Luckan gick ej att öppna helt på grund av dess konstruktion.</p> <p>På underlagstaket pånockvinden och även vindsutrymmet ovan tillbyggnaden förekommer det missfärgningar orsakade av mikroorganismer (konvektionskada) Missfärgningarna på underlagstaket indikerar att vinden tillförs eller har tillförts fukt inifrån bostaden. Det vill säga, varm fuktig luft från bostaden läcker via otätheter upp på vindsutrymmet och möter det vintertid kalla underlagstaket varvid den relativa fuktigheten ökar och det i värsta fall kan bildas kondens.</p> <p>Mindre fuktanvisningar och mindre skador i underlagstaket vidnock förekommer i det tillbyggda vindsutrymmet. Rekommenderar att luckan till utrymmet byggs om/justeras så att den går att öppna för bättre besiktningsmöjligheter.</p> <p>Vid takgenomföringen för avluftningen samt vid skorstenen och vid ena gaveln på en av sidovindarna noterades fuktanvisningar orsakade av läckage. Torra vid besiktningsstillfället. Måste dock hållas under uppsikt. Ökar omfattningen måste orsaken till detta undersökas och åtgärdas.</p> <div data-bbox="555 750 1321 1328"> </div> |

Fuktanvisningarna som noterades vid skorstenen och avluftningens takgenomföring samt gaveln kan ha uppkommit innan takomläggningen. Rekommenderar att fuktanvisningarna hålls under uppsikt över tiden och i det fall omfattningen ökar måste detta undersökas och åtgärdas.

Missfärgningarna som förekommer lokalt på underlagstaket indikerar att vinden tillförs eller har tillförts fukt inifrån bostaden. D.v.s. varm fuktig luft från bostaden läcker via otätheter upp på vindsutrymmet och möter det vintertid kalla underlagstaket varvid den relativa fuktigheten ökar och det i värsta fall kan bildas kondens.

För att komma tillrätta med detta måste fukttillförseln inifrån bostaden minskas. Detta kan ofta lösas genom att bostadsventilationen förbättras för att sänka fukttillskottet inomhus och vidare på vindsutrymmet. Självdragshus har ofta en otillräcklig ventilation vilket man kan förbättra med hjälp av kontinuerliga fläktar i våtutrymmena och se till att tilluft kommer in i sov och sällskapsutrymmen.

Om detta är tillräckligt eller om fler åtgärder måste utföras bör undersökas genom en fördjupad undersökning. En sådan undersökning måste utföras vintertid under uppvärmningsperioden då problemets drivkraft (temperaturskillnaden inne/ute) är som störst.

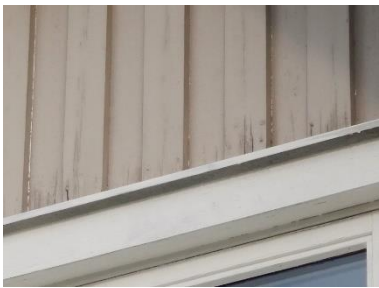
| <p>Fasad:</p> | <p>Fasaden är i bra skick, även om en del påväxt av alger förekommer på sina ställen. Lokalt ovan fönstret på ena gaveln noterades torrspäckor och mindre rötskador. När brädor och eventuellt fönster byts ut kontrolleras bakomliggande konstruktioner.</p> <div data-bbox="555 1467 935 1753"> </div> |

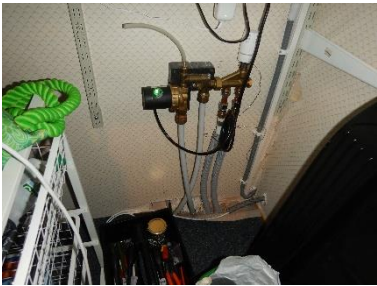
| Klädkammare: | <p>Fördelningscentralen för golvvärmen är inte vattensäkrad och läckagedränerad.</p> |

| Klädkammare: | Vid ett eventuellt läckage från golvvärmens fördelningscentral och cirkulationspump finns risk för skador på omkringliggande konstruktioner. För att tidigt kunna upptäcka ett eventuellt läckage kan ett läckagelarm installeras. |
