## Överlåtelsebesiktning

Ormsta 1:703

2025/02/01

| Adress: | Hagavägen 37 |

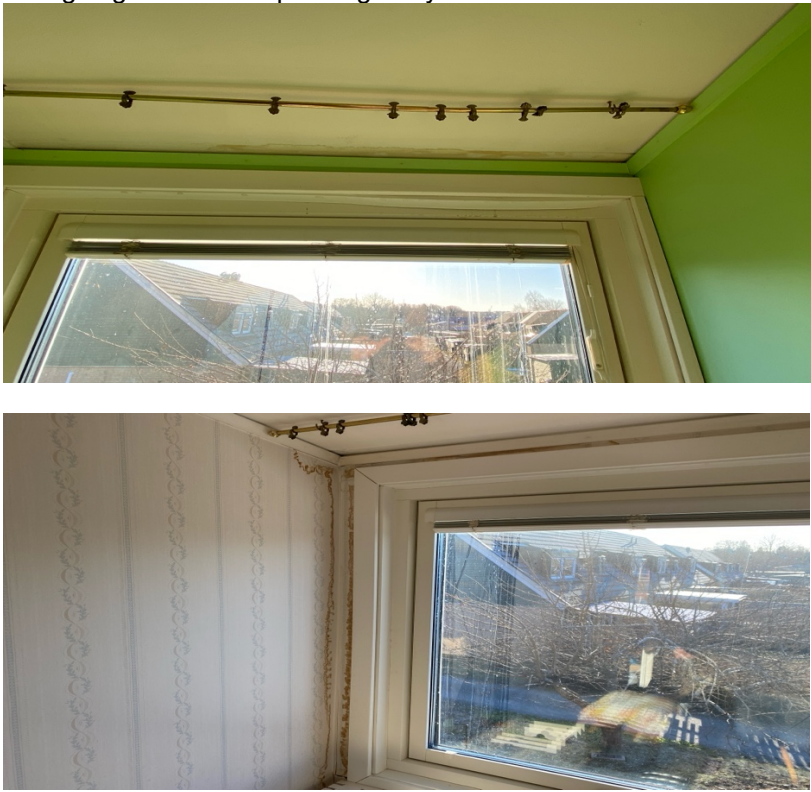
| Hall/ allrum: | <p>I taket vid fönstret mot baksidan noteras en fuktskada som bör kollas upp. Detta bedöms som torrt i dagsläget. Se vidare teknisk utredning. I övrigt inget att notera på övriga utrymmet.</p> |

- Fuktrosorna som noterats i tak och på vägg runt fönstren på takkupan bör man utreda omfattning och orsak av. Det rekommenderas att en fackman kontaktas för en fortsatt teknisk utredning av taket och väggar.

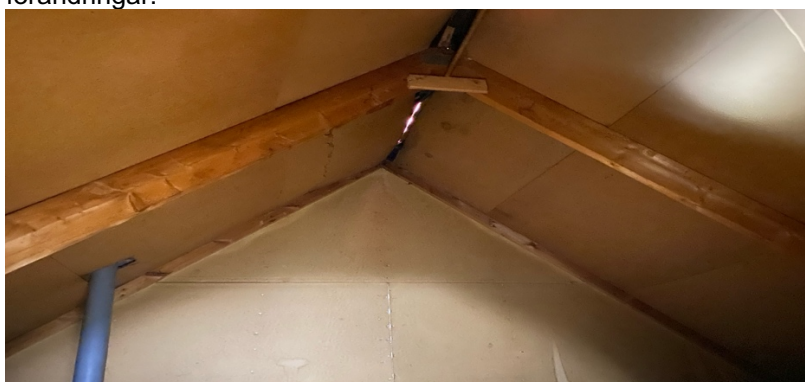
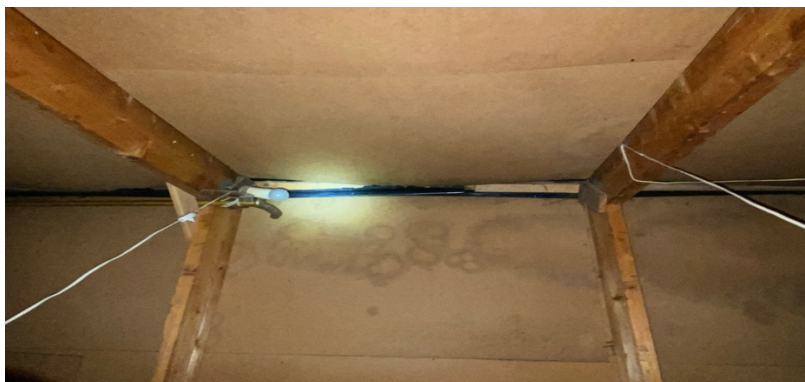
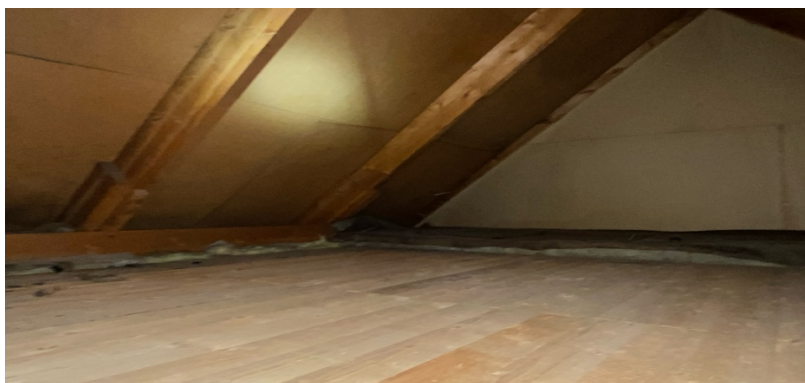
Pånockvinden noteras att plasten under nockpannor delvis är trasig och att det finns äldre missfärgningar på underlagstaket lokalt. Dessa bedöms som torra i dagsläget. Normalt förekommande på fastigheter med denna typ av takkonstruktion. Detta noterades på sidovindar som har lucka. På vindsdelar utan lucka går det ej att besikta.

Då mindre missfärgningar förekommer på träfiberskivorna finns risk för att missfärgningarna kan komma att öka. Vinden bör ses över kontinuerligt så att man kan hålla uppsikt över eventuella framtida förändringar.
