## Överlåtelsebesiktning

Näsby 4:375

29/09/2024

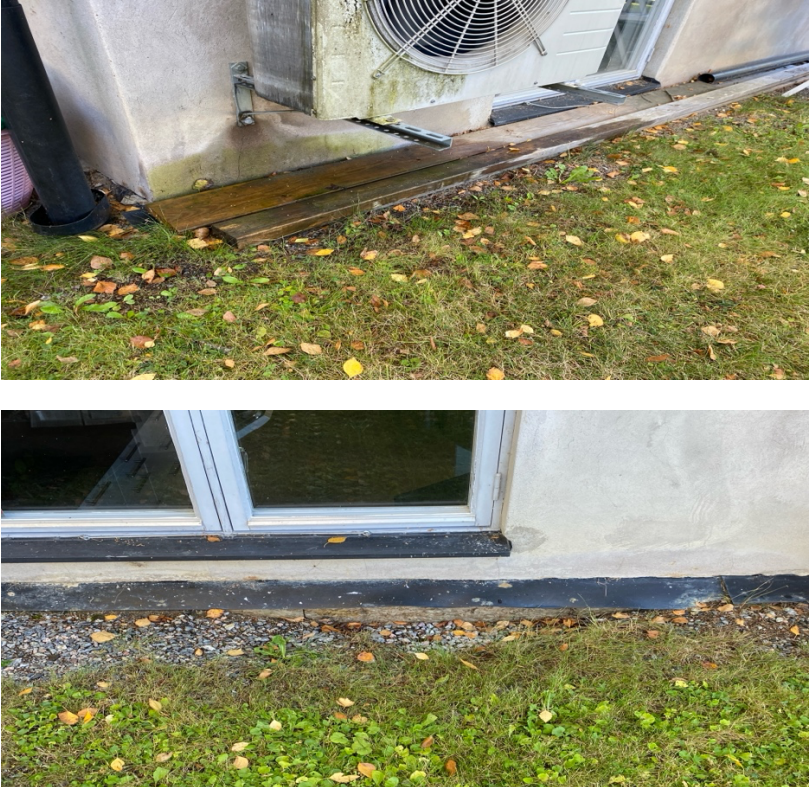
| <p>Mark mm:</p> | <p>Växter finns i anslutning till fastigheten.<br/>Det utvändiga fuktskyddet är äldre och ligger synligt ovan marken på källaren.<br/>Kondensuppfång finns ej på utedelen till värmepumpen och fukt noteras på grundmuren<br/>Se riskanalys.</p> |

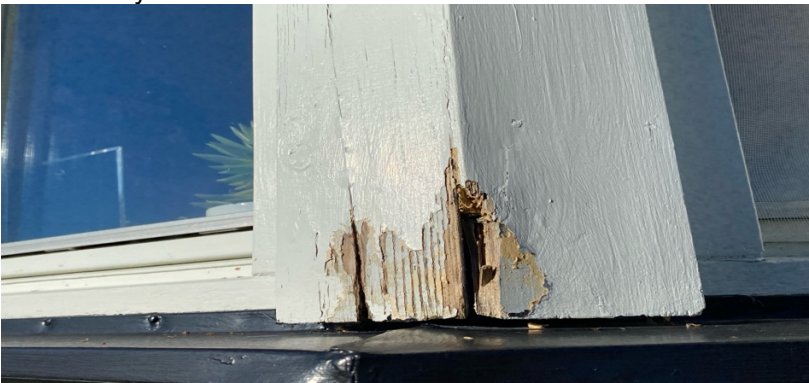
| <p>Fasad:</p> | <p>Rötskador finns på foder och runt några fönster.<br/>Se riskanalys.</p> |

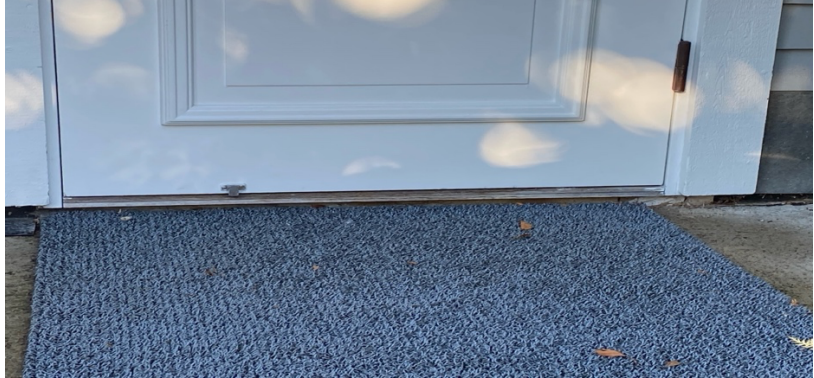
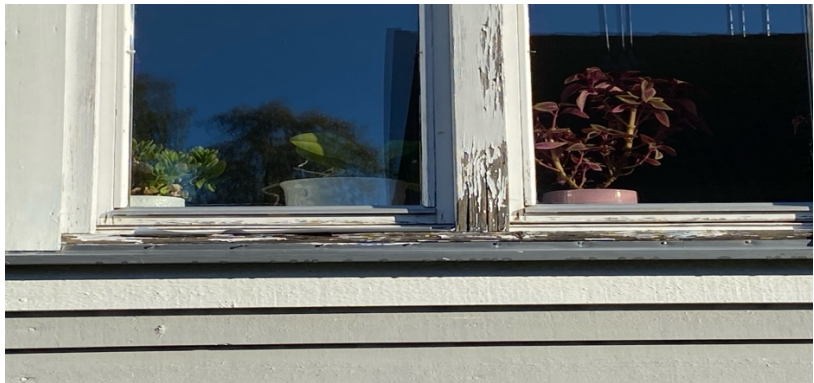
Fönster/Dörrar:

Tröskelplåt finns ej på entrédörr.  
Fönster och enstaka dörr har målning och underhållsbehov.  
Rötskador finns på fönster.  
Se riskanalys.

- När tröskelbleck inte finns och utvändiga träkonstruktioner så som fönster och dörrar med färgsläpp/ rötskador är det en risk ur fuktsynpunkt, risk finns för ökande färgsläpp/ fukt, rötskador som med tiden kan leda till fortsatta fuktrelaterade skador på bakomliggande konstruktioner.

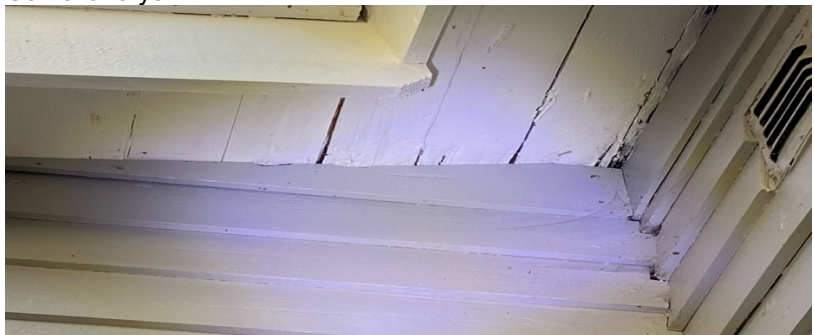
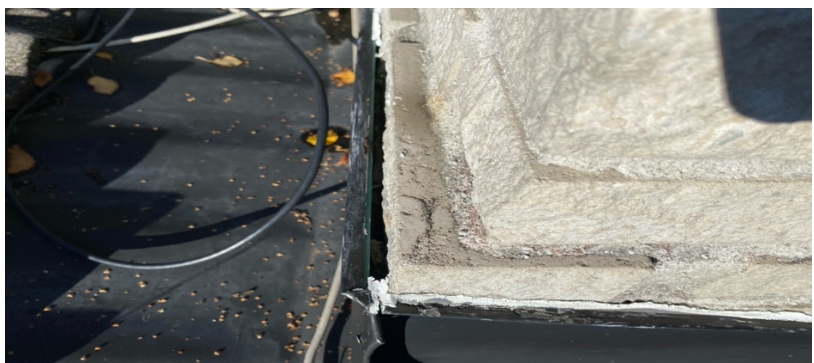
Yttertaket:

Yttertaket är äldre och rötskador finns på takfoten på baksidan av entréhallen.  
Otätheter noteras runt skorsten.  
Se riskanalys.

- Då yttertaket bedöms vara äldre och otätheter finns runt skorstenen så finns risk för fuktrelaterade skador på yttertaksstrukturen samt på underliggande konstruktioner.

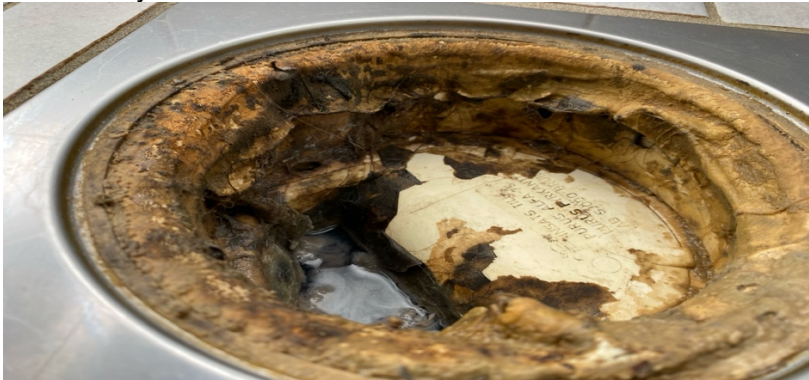
| Badrum: | <p>Utrymmet är av äldre standard och äldre yt/tätskikt. Rörgenomföringar finns i golv och golvbrunnen i duschen ligger nära väggen. Ingen klämring är synlig i golvbrunnen och den är skitig. Mekaniskventilation finns ej i utrymmet. Se riskanalys.</p> |

- Då våtrummen i fastigheten är äldre och brister finns noterade så finns en ökad risk för skador i ytskikt och tätskikt vilket kan leda till läckage och fuktinträning in i bakomvarande och underliggande konstruktioner, vilket kan leda till fuktrelaterade skador på dessa konstruktioner.
- Avsaknaden av fuktskydd i diskbänksskåpet/ under diskmaskinen/ under kyl och frys är en risk på grund av fukt, risk finns att ett eventuellt läckage inte upptäcks i tid, vilket kan orsaka vatten/ fuktrelaterade skador på kringliggande konstruktioner.
- Påbyggda/utreglade grundmursväggar och uppreglade och isolerade golv under mark är en risk på grund av fukt, risk finns för att naturlig markfukt tränger in i konstruktionen och det kan i sin tur ge upphov till fuktrelaterade skador på eventuella organiska konstruktioner så som träreglar och kartong på gipsskivor m.m.

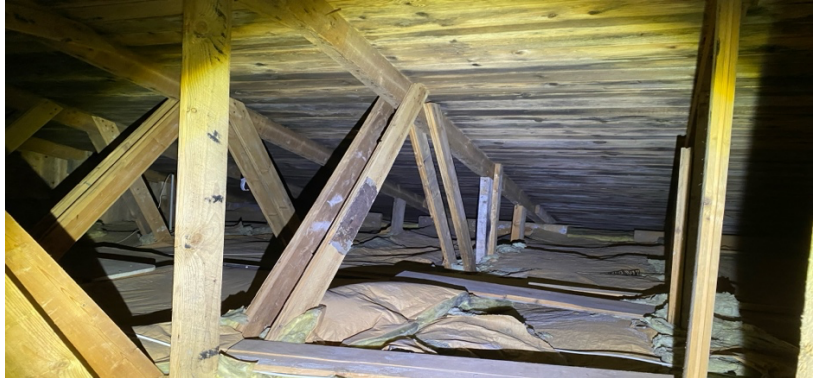
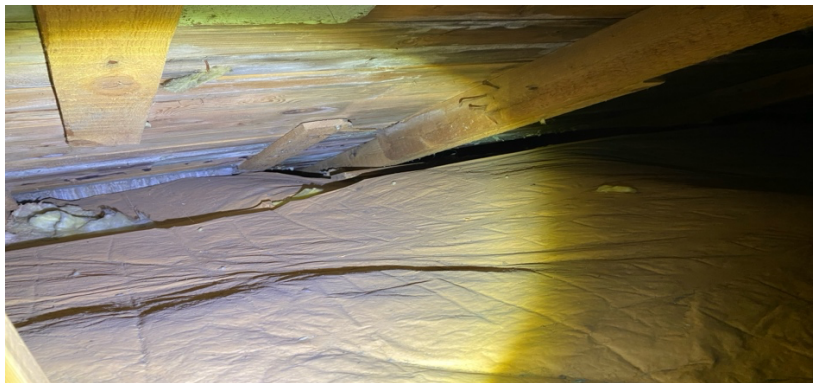
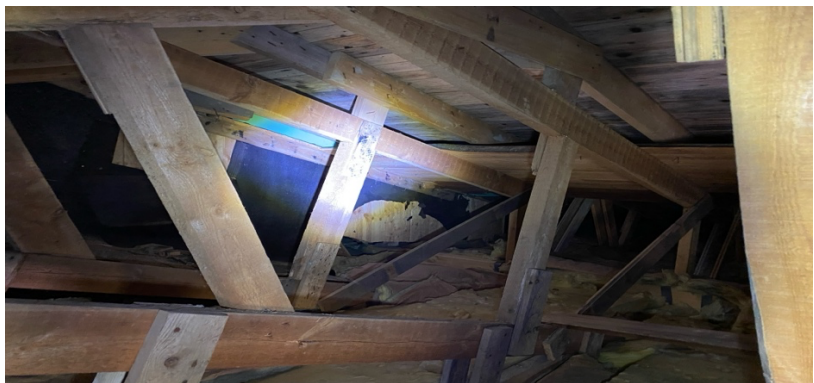
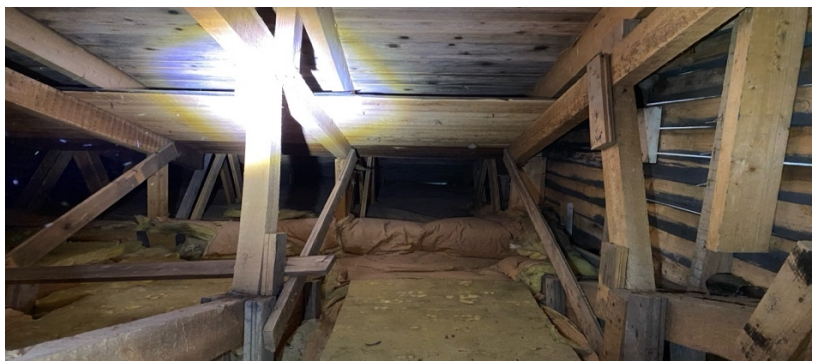
Allmänt:

På vinden finns mycket mikrobiell påväxt på underlagstaket. Takfotsventilationen är delvis igensatt och behöver en översyn. Vinden skall man som fastighetsägare hålla under uppsikt och blir dom mikrobiella angreppen värre skall en fackman kontaktas för vidare teknisk undersökning för att ta reda på orsak och omfattning.
