## Överlåtelsebesiktning

Glömsta 1:226

2025/04/26

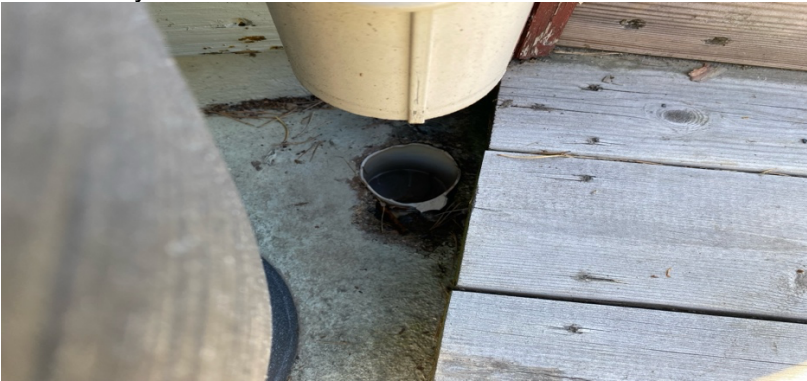
| Mark mm: | <p>Det utvändiga fuktskyddet är äldre och marken lutar delvis mot huset. Enstaka stuprör är ej anslutet till dagvatten. Se riskanalys.</p> |

- Ett äldre utvändigt fuktskydd (dränering) är en risk på grund av att inträngande fukt kan orsaka skador på husgrund samt på kringliggande konstruktioner.

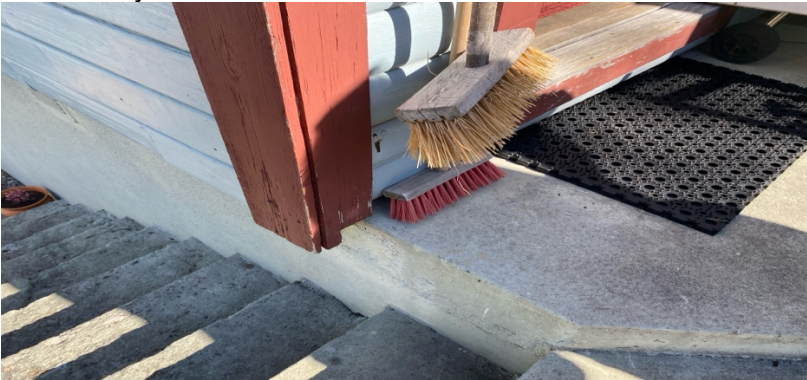
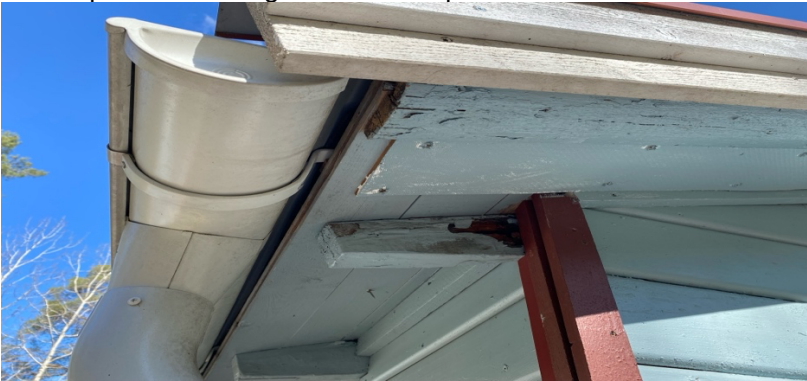
| Fasad: | <p>Fasaden har delvis målning och underhåll. Se riskanalys.</p> <p>Rötskador finns på takstol och lite på fasaden från ett tidigare tak läckaget. Detta bör kollas upp så inga skador på hus stommen förekommer bakom panelen och åtgärda utsticket på takstolen.</p> |

- Fasadpanel och utvändiga träkonstruktioner, så som fönster, dörrar och med färgsläpp/torksprickor och mindre rötskador är en risk ur fuktsynpunkt. Risk finns för med tiden ökande skador som kan leda till fuktelaterade skador på dessa och på bakomliggande konstruktioner.

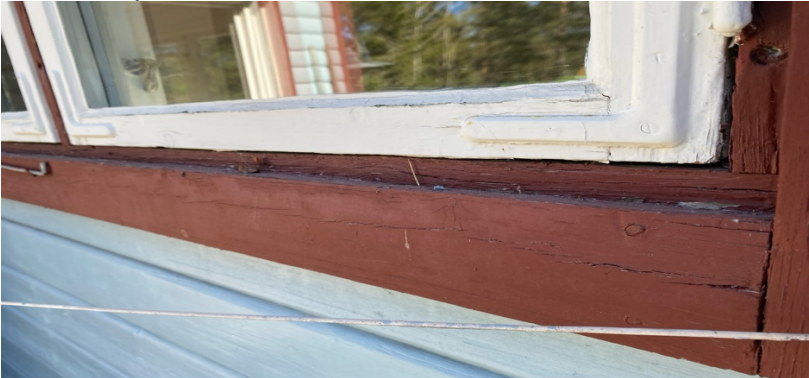
| Fönster/Dörrar: | <p>Tröskelplåt/ fönsterbleck/ överbleck saknas delvis och några är otäta i infästningar.<br/>Fönster och dörrar har målning och underhåll.<br/>Se riskanalys.</p> |

- När det förekommer brister i utförandet eller saknas tröskelplåt/ fönsterbleck/ överbleck på dörrar/ fönster så finns det en ökad risk för fuktelaterade skador på dörrar/ fönster och på kringliggande konstruktioner på grund av fuktinträngning vid viss väderlek.

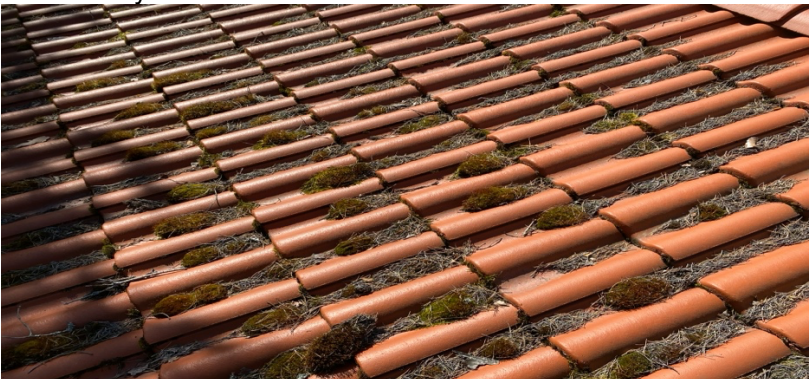
| Yttertak: | <p>Ojämnheter noteras på yttertaket och delvis mosspåväxt.<br/>Se riskanalys.</p> <p>Taket över pumphuset är äldre och har för låg lutning för takplåt.<br/>Med anledning av ovanstående noterade brister/svaga punkter är yttertaket över pumphuset i behov av omläggning.</p> |

- Mosspåväxt på yttertak är en risk på grund av fukt, mossan binder kvar fukten i takbeklädnaden och detta kan med tiden orsaka fuktelaterade skador på takkonstruktionen.

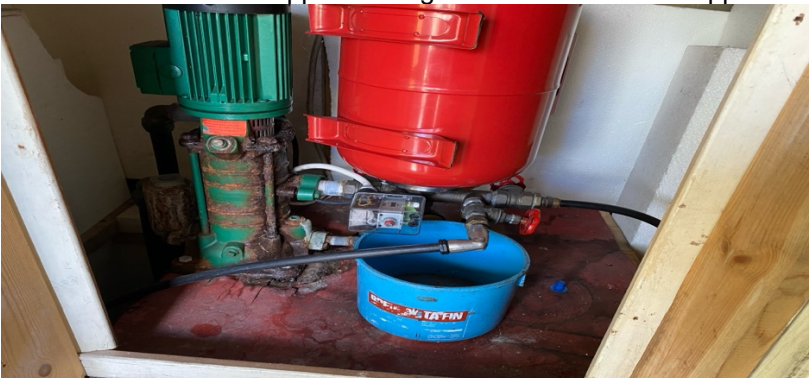
| Pump rum: | <p>Rost och kondens från vattenpumpen noteras och plastmattan under pumpen är trasig.<br/>Detta bör hållas under uppsikt så inga större vattenskador uppstår.</p> |

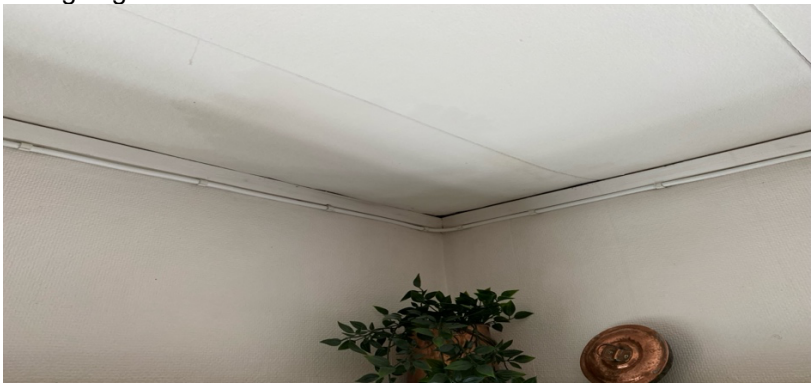
| Vardagsrum: | <p>Spår av tidigare vattenskada noteras i taket se notering på fasad utvändigt. I övrigt inget att notera.</p> |

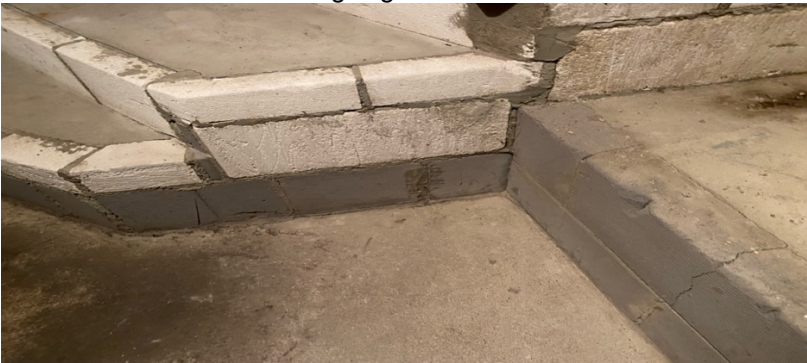
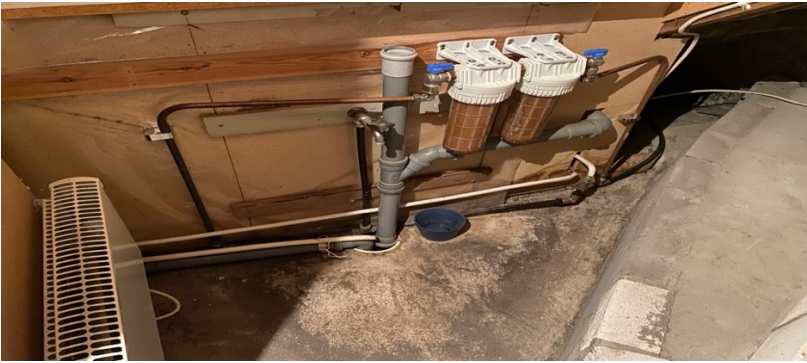
| Förråd: | <p>Blåbetong och tryckimpregnerat virke noteras i utrymmet.<br/>Mindre dropp från vattenfilter noteras.<br/>Äldre fukt rosor noteras på vägg från tidigare översvämning från avlopp.<br/>Detta bedöms som torrt i dagsläget.</p> |

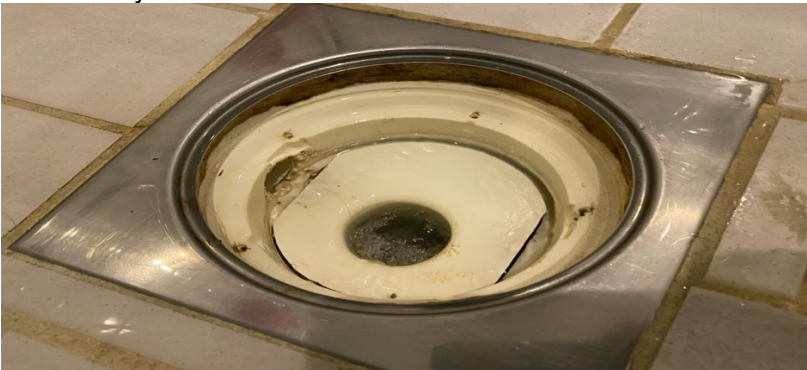
| Dusch/wc: | <p>Utrymmet är av äldre standard och inga tätskikt eller klämring finns i golvbrunnen.<br/>Se riskanalys.</p> |

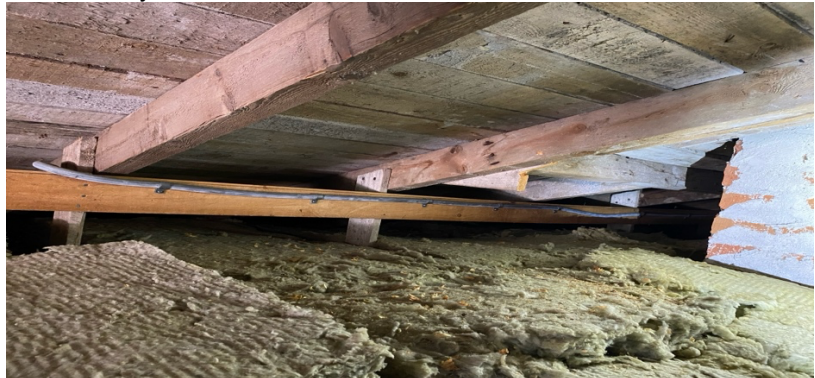
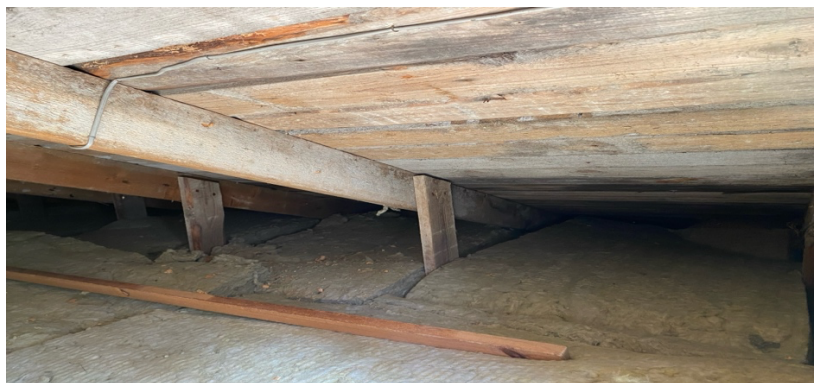
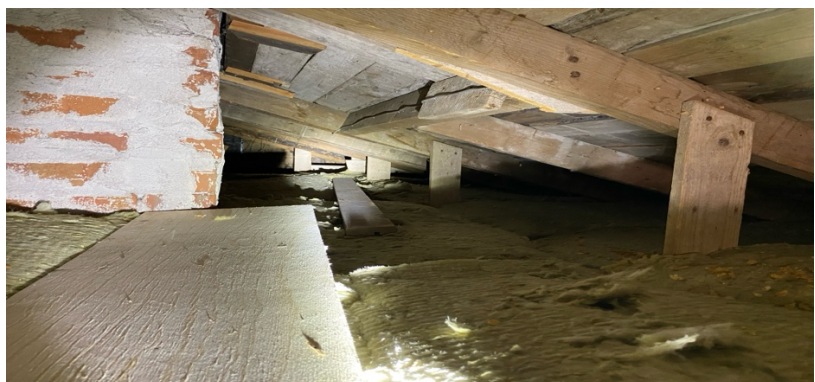
Landgång finns ej hela vägen så fram till murtocken är vinden besiktad.  
På vinden noteras äldre missfärgningar och mindre påväxt.  
Isoleringen täcker till stor del takfoten.  
Vinden bedöms som torr i dagsläget.  
Se riskanalys.

- Igensatt/ dålig takfotsventilation på vindar kan leda till att fuktig luft som stiger upp ifrån boendemiljön ej ventileras bort, luften stannar då på vinden och kan då via kondens orsaka fukt, mögel och/eller rötrelaterade skador.
