— ÖVERLÅTELSEBESIKTNING

## Utlåtande över ÖVERLÅTELSEBESIKTNING

Kristianstad Vittskövle 21:7  
Vittskövle Torg 10, 297 91 Vittskövle

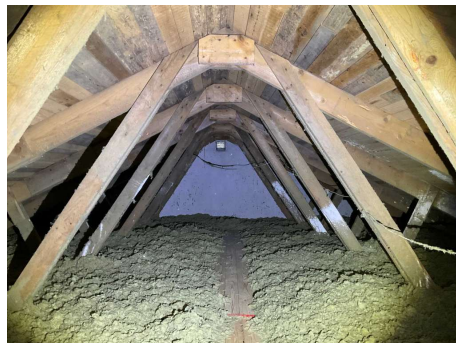
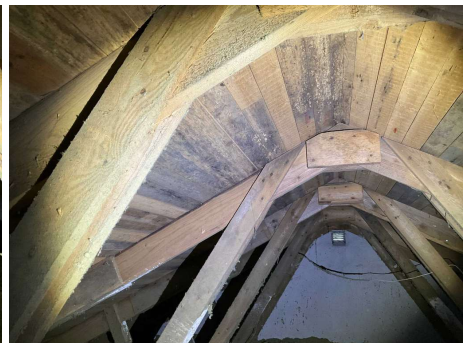
#### Nockvind:

Ventilationen från badrummet mynnar på vinden.

Missfärgning/ mikrobiell påväxt noteras på takkonstruktionen.

Luckan till vindsutrymmet är ej tät.

Vid stickprovsmässig fuktindikering av takkonstruktionen noterades ingen förhöjd fuktighet.

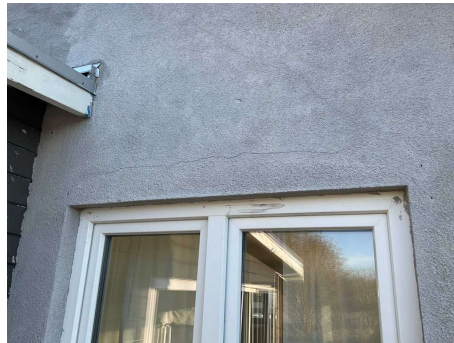
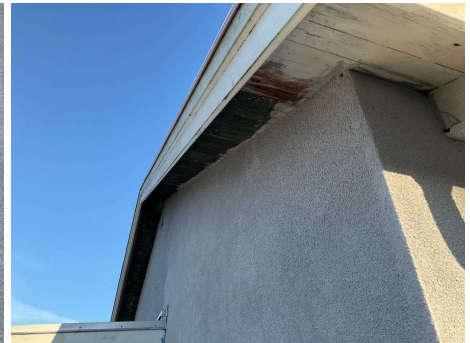
**Fasad och trädetaljer:**

Sprickor noteras i fasaden. Puts som släppt förekommer. Vid källarnedgången är putsen ej målad samt är i avvikande struktur.

Trädetaljer som ej är färdigstrukna förekommer. Trädetaljer som har ett underhålls / målningsbehov förekommer.

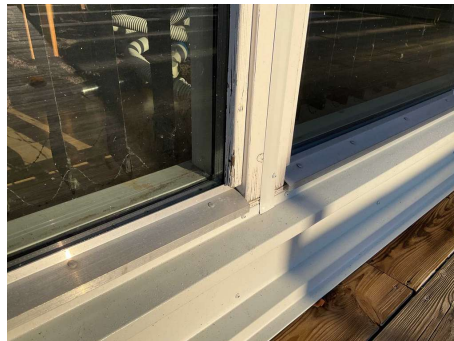
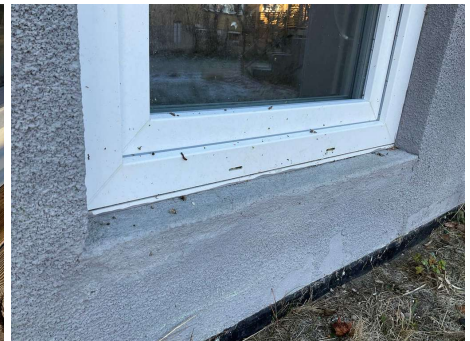
**Fönster och dörrar:**

Fönster och dörrar är i varierande skick. Ett visst underhålls / målningsbehov förekommer.

Källarfönstren är ej försedda med fönsterbleck.

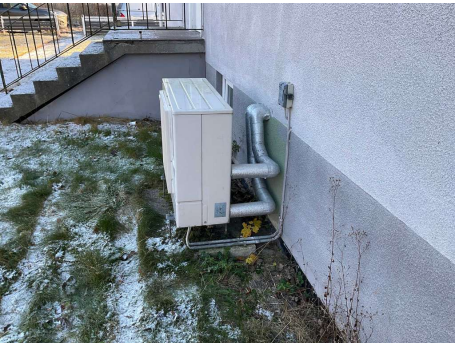
Mark:

Värmepumpens utedel släpper sitt vatten i direkt anslutning av huset. Kondensvattnet ska helst ledas bort från huskroppen.

Rör för avledning av vatten finns men är ej kopplat.

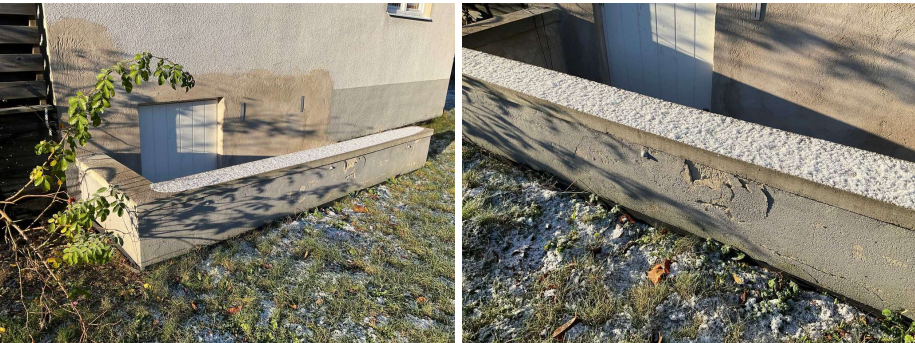
Källarnedgång:

Putssläpp noteras på stödmuren.

Räcke saknas.
