## ÖVERLÅTELSEBESIKTNING

HANDLOVEN 17

Vinbärsvägen 14, 168 59 Bromma

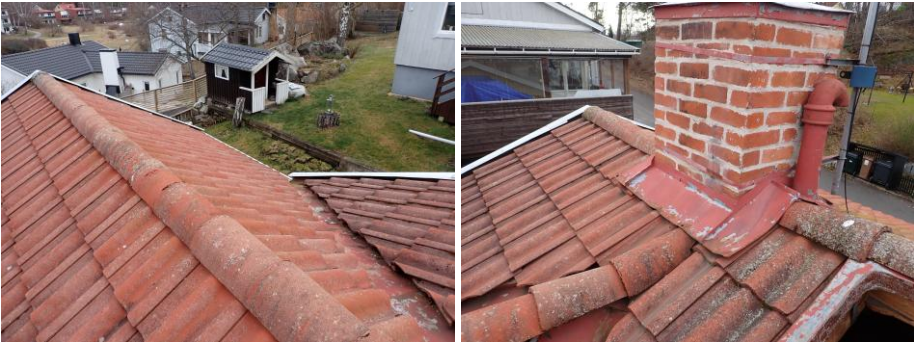
| Yttertak: | <p>Äldre plåtdetaljer med bristfälligt överlapp över takpannorna.<br/>Plåtdetaljer är färgflagnande och har mindre ytrost.<br/>Underliggande takpapp är torr och spröd.<br/>Taket är ojämnt och ligger inte i våg.<br/>Med anledning av ovanstående noterade brister, svaga punkter se även riskanalys punkt 3:2.<br/>Taket är av säkerhetsskäl endast besiktigad begränsat från markstege vid takfot samt i anslutning till takstegen.</p> |

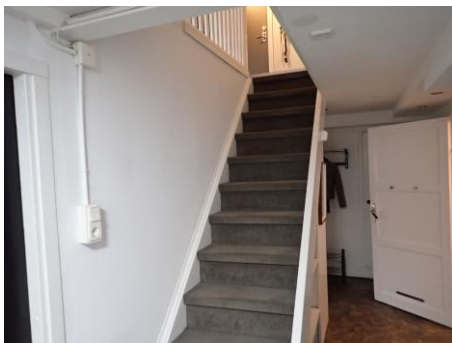
Ledstång och spalje saknas.

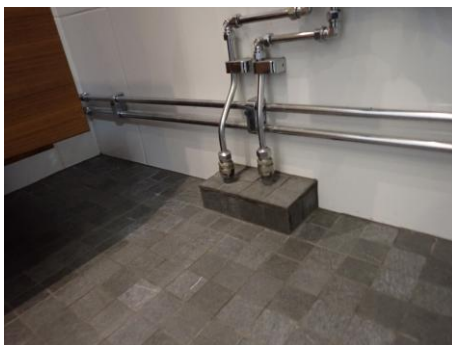
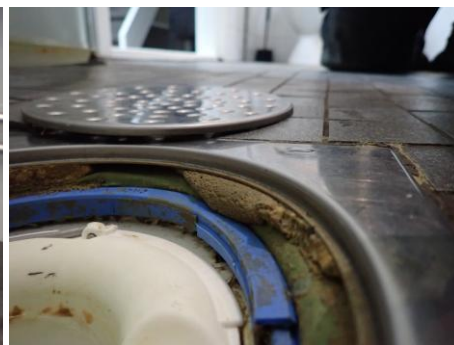
| Wc/Dusch/Bad: | Klackade rör genomföringar i golv.<br>Rör genomföringar i våtzone 1.<br>Dörr i våtzone 1.<br>Klämringen i duschens golvbrunn sitter inte i sitt rätta läge i botten av golvbrunnssätet.<br>Tätskikt bakom kakel och under klinker är inte besiktningsbart. |

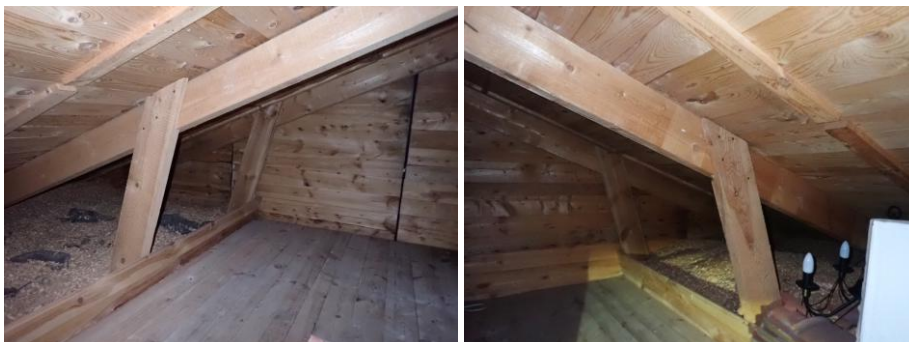
Lokalt mindre missfärgningar på takpanel.
