# Besiktningsprotokoll

Anticimex Överlåtelsebesiktning av småhus - nivå 1

| Fastighetsbeteckning:<br>Trygarnsvägen 42 | | |

| Besiktningsdatum:<br>2024-07-12 | Protokollnummer:<br>68388944 |

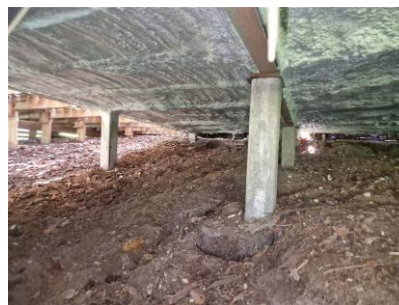
#### Utvändigt / Plintgrund.

Plintgrund är en riskkonstruktion.

Plintgrunder med bjälklag av organiskt material har en risk för fuktrelaterade skador, plintgrunden är tilläggsisolerad med fogskum, inget avvikande noterades i grunden vid besiktningen.

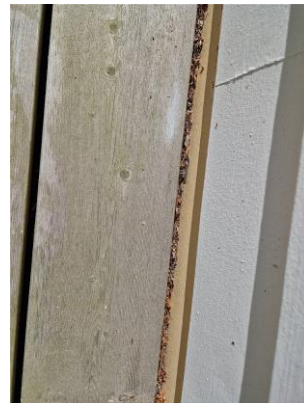
### Utvändigt / Fasad

Delar av altanen är dikt monterad mot fasadpanelen.

När altan ligger mot fasadpanelen finns risk att smuts/löv lägger sig mellan altan/panel med fukt och rötskador som följd. Det är också svårare att underhålla panelen.

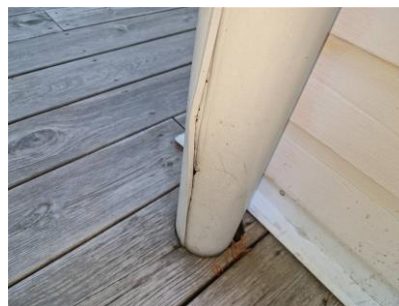
### Utvändigt / Hängrännor / Stuprör

Ett stuprör har gått isär i en fals.

Bedöms inte lett till några skador i bakomliggande konstruktioner, rekommenderas att byta stupröret i förebyggande syfte.

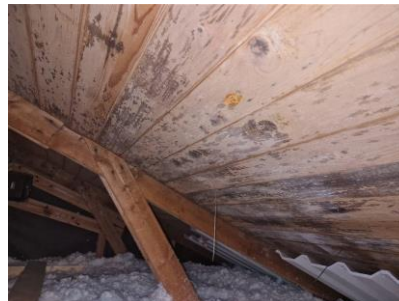
### Utvändigt / Vind

Missfärningar/ mikrobiell påväxt finns på underlagstaket. Bedöms inte vara ett pågående problem. Rekommenderas att markera missfärgningarna för att lättare se eventuella missfärgningar.

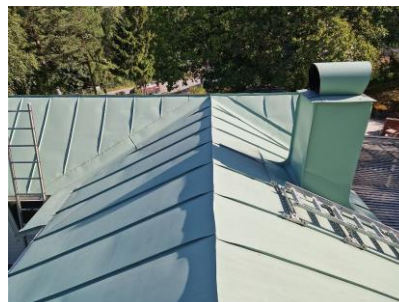
### Utvändigt / Tak

Inget att notera.
