## ÖVERLÅTELSEBESIKTNING

**KÄLLSERÖD 1:22**  
**KÄLLSERÖD 141, 463 93 VÄSTERLANDA**

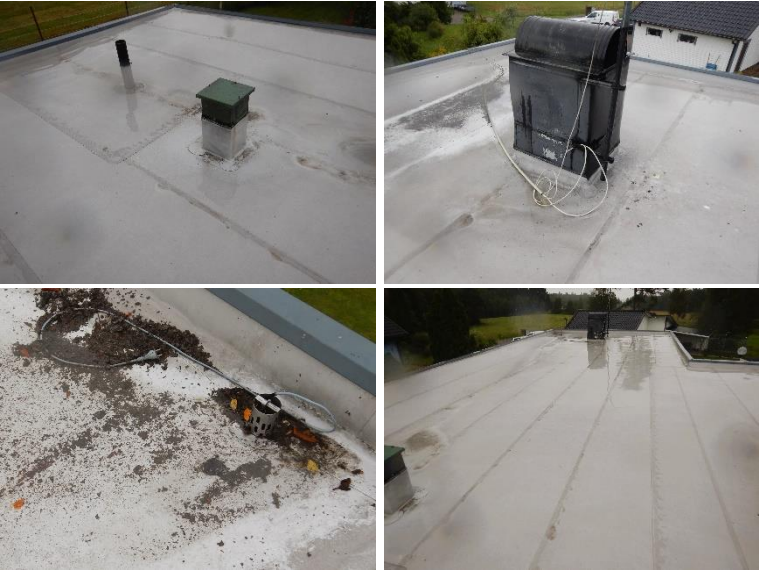
| Tak. | <p>Taket kunde beträdas och besiktigades i sin helhet.</p> <p>Taktäckningen består av takduk som ligger på ett underlagstak av råspont.</p> <p>Takduken är i bra skick generellt. Utförandet bedöms bra.</p> <p>Vid samtliga takgenomföringar ser det bra ut.</p> <p>Takbrunnarna har sil. Det är viktigt att hålla takbrunnarna rena från löv och skräp.</p> <div data-bbox="555 685 1318 1252"></div> |

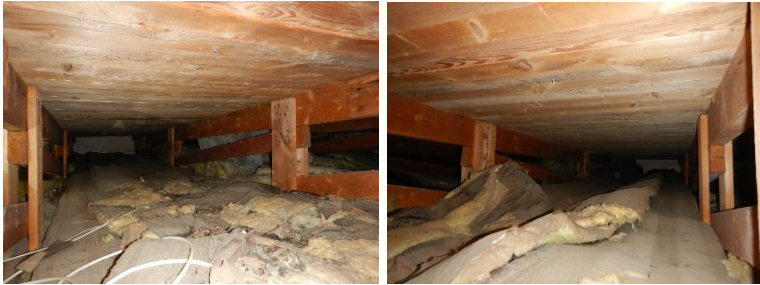
| Vind: | <p>Det finns en lucka till vindsutrymmet vid takfoten. Utrymmet är dock inte krypbart. Vindsutrymmet kunde besiktigas i mindre omfattning från luckan.</p> <p>Av det lilla man kan se från luckan ser det bra relativt bra ut. Råsponten i underlagstaket har dock några mindre missfärgningar intill murstocken.</p> <div data-bbox="555 1581 1318 1865"></div> |

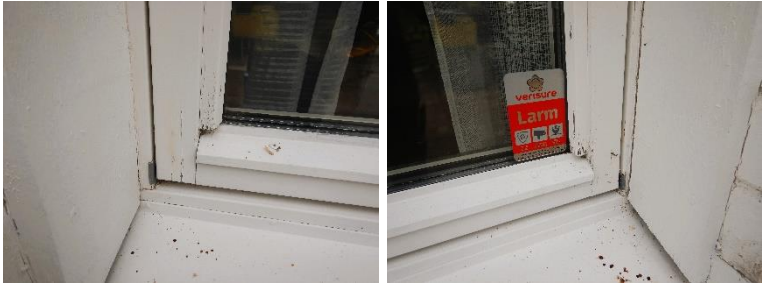
| Fönster: | Några av fönstren är i behov av målning då små färgsläpp förekommer.<br> |

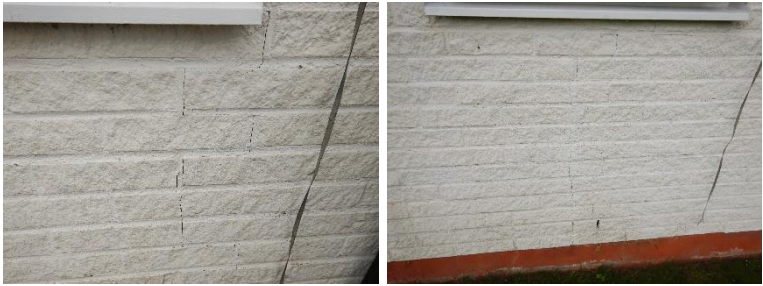
| Fasad: | Stenfasaden är i relativt bra skick generellt. Det förekommer dock en del småsprickor, vilket inte är ovanligt. Det går inte att bedöma orsaken till sprickor vid en besiktning. En sådan bedömning utförs över längre tid.<br> |

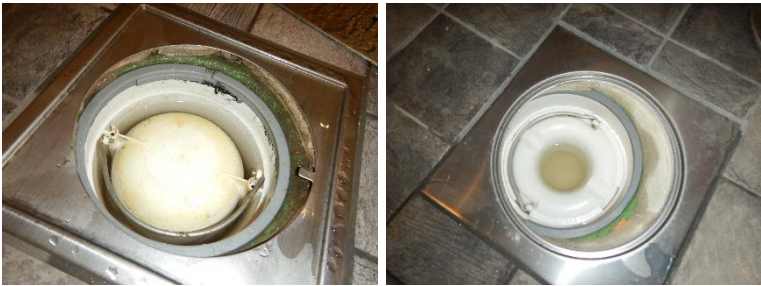
| Badrum: | <p>Våtutrymmet har ytskikt av kakel och klinker. Tätskiktet är foliebaserat enligt kvalitetsdokumentet.</p> <p>Golvbrunnen i duschen och golvbrunnen under badkaret är av fabrikatet Purus. Golvbrunnarna är typgodkända. Tätskiktet ansluter korrekt och klämringen sitter som den skall i båda golvbrunnarna. Fallet mot golvbrunnen i duschen kontrollerades med kula och genom provspolning och bedömdes acceptabelt.</p> <p>Klinkerramen vid golvbrunnen under badkaret är lite ocentrerad, men vattenlåset går att få upp, Inga rörgenomföringar förekommer i golvet, vilket är bra.</p> <p>Fuktindikering utfördes där så är relevant, utan avvikelser.</p> <div data-bbox="555 1776 1319 2060"> </div> |
