# Besiktningsprotokoll

Försäkringsbesiktning för Anticimex Säljarförsäkrat

| Fastighetsadress:<br>Birger Pers väg 15 | |

| Besiktningsdatum:<br>2025-02-17 | Protokollnummer:<br>68821509 |

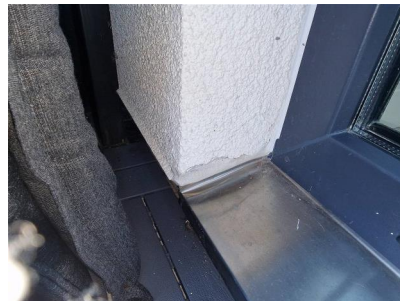
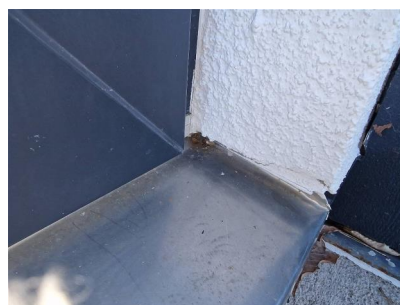
Omålad puts finns vid altandörr vid uterummet.

Lös putsbit finns vid dörrbleck vid altandörr åt söder.

Åtgärdat - lös putsbit vid bläck

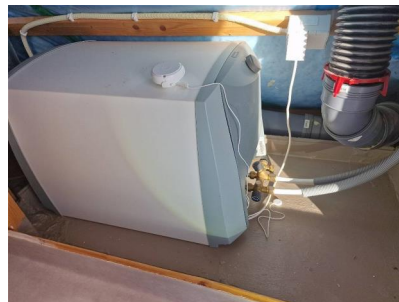
Varmvattenberedare finns placerad i utrymmet.

Tätskikt finns på golvet och ett vattenlarm finns placerat.

Placeringen av varmvattenberedaren är olämplig då ett läckage kan leda till att vatten rinner ut i omkringliggande konstruktioner med fuktskador som följd.

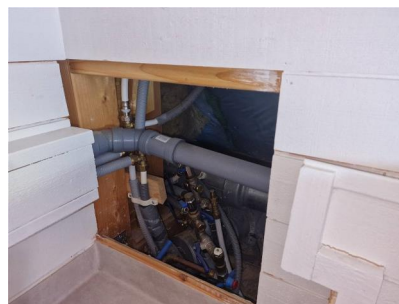
Rörslits saknar vattentät botten.

En rörslits ska ha en vattentät botten och vara försedd med skvallerrör. När det saknas ökar risken för att ett läckage inte upptäcks i tid. Det kan leda till fuktskador i omkringliggande konstruktioner.

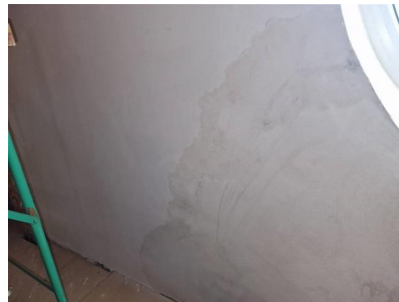
Ojämn färg finns på putsen vid fönster.

Se under rubrik "1. Insamling av upplysningar."

Vid fuktindikering kunde inga förhöjda indikationer påvisas.

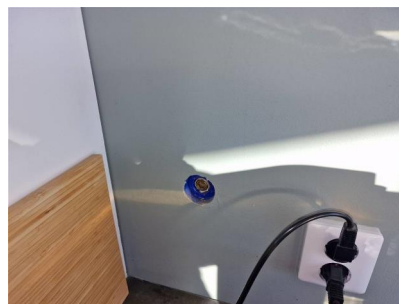
Ett vattenuttag är ej färdigställt.

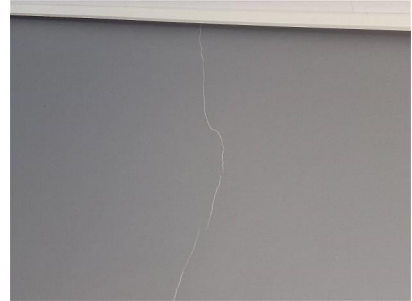
En ytlig spricka finns i väggen åt söder.

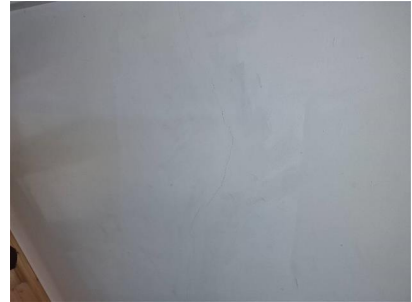
En ytlig spricka finns i väggen i trappan upp till vinden åt norr

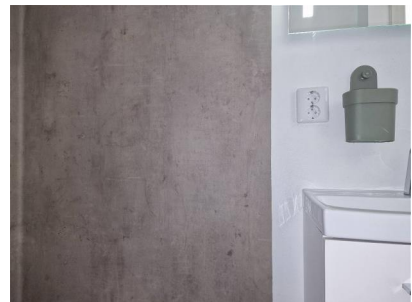
Vägguttag finns i närhet av duschzon (våtzon 1).

Enligt elsäkerhetsverket får vägguttag inte finnas i närhet av duschzonen.

Kontakta en elektriker för kontroll och åtgärd.

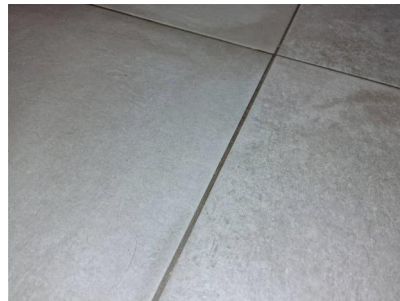
Klinker har släppt från underlaget ("Bom").

Felet som uppstått är att vidhäftningen mellan klinker och underlag har upphört. Sk "bom/ bomljud".

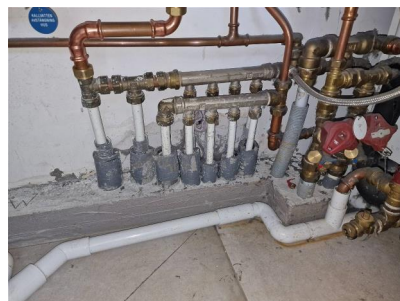
Rör genomföringar finns i en klack i golvet.

Från 2016 och framåt är det okej med rör genomföringar i golvet om de kommer upp i en slät rör genomföringshylsa. Här har inte slät rör genomföringshylsa använts.

När rör genomföringar finns i golvet utan slät rör genomföringshylsa avviker det från de branschregler som gällde då utrymmet renoverades/byggs. Bristerna medför en ökad risk för att vatten tränger ner i omkringliggande konstruktioner och orsakar fuktskador. Om dessa regler och anvisningar inte följs och en skada inträffar riskerar man att få nedsatt eller utebliven skadeersättning från sitt försäkringsbolag.

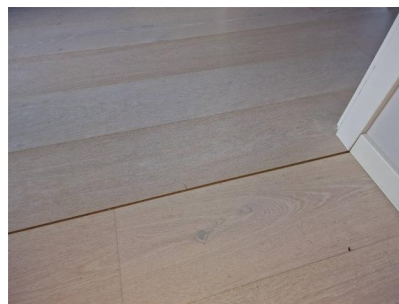
Glipa förekommer i golvet nära sovrums 3.

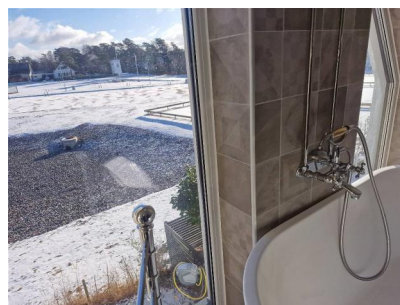
Fönster är olämpligt placerat.

Fönstrets placering i våtutrymmet utgör en risk för fuktskador i fönster- och väggkonstruktionen.

För att minska risken för fuktskador på fönster och väggkonstruktion rekommenderas att man skyddar fönstret mot vattenbegjutning.

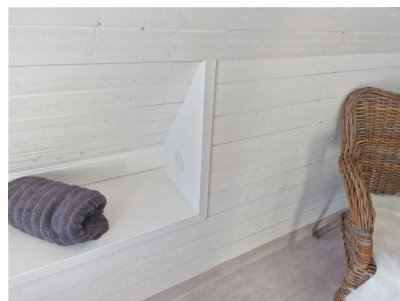
Tätskikt finns inte på alla väggar i Badrum/WC.

I ett bad- och duschrum krävs normalt vattentätt skikt på väggar och golv.

Väggar som inte utsätts för spolande vatten men utsätts för stänk behöver ha ett vattenavvisande ytskikt.
