# Besiktningsprotokoll

Försäkringsbesiktning för Anticimex Säljarförsäkrat

| Fastighetsadress:<br>Champinjonvägen 9A | |

| Besiktningsdatum:<br>2025-03-24 | Protokollnummer:<br>68903996 |

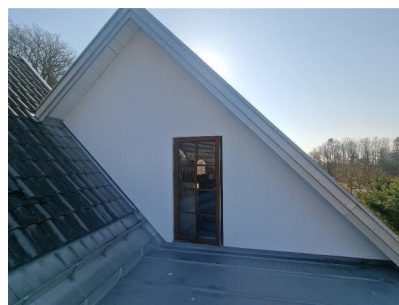
Enstegstätad putsad fasad mot träregelstomme på södra delens gavelspets åt nordväst.

Ytterväggskonstruktionen med en odränerad putsad fasad är ur fuktsynpunkt en riskabel konstruktion. Om fukt kommer in i väggkonstruktionen har den svårt att torka ut, vilket kan orsaka fuktskador i bakomliggande konstruktion. Risk för inträngning av fukt är störst vid otätheter runt fönster/dörrar, balkonganslutningar samt vid sprickor i putsen. Risken för skador ökar på fasader mot väderutsatta lägen.

För att ta reda på om denna fasad har fuktskador rekommenderas att en fördjupad undersökning utförs.

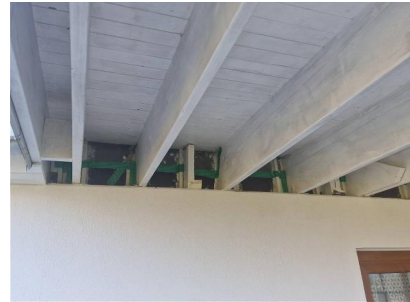
Takstolsfacken ovan betongelementet vid uteplatsen är öppna.

Bristen kan medföra en ökad risk att vatten kan tränga in i omkringliggande konstruktioner med fuktrelaterade skador som möjlig följd.

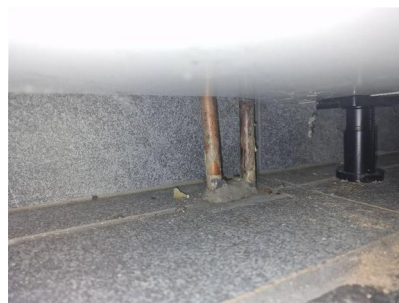
Rör genomföringar finns i golvet.

Bristen medför en ökad risk att vatten kan tränga in i omkringliggande konstruktioner med fuktrelaterade skador som möjlig följd.

Vid fuktindikering i utrymmet noterades inga förhöjda fuktindikationer.

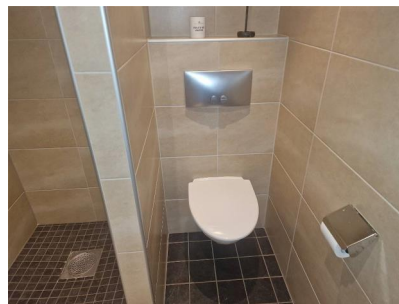
Inbyggd spolcistern till toalett saknar skvallerrör.

Utan skvallerrör finns risk att eventuellt läckage inte upptäcks, vilket kan leda till fuktskador i omkringliggande konstruktioner.

Vid fuktindikering i utrymmet noterades inga förhöjda fuktindikationer.

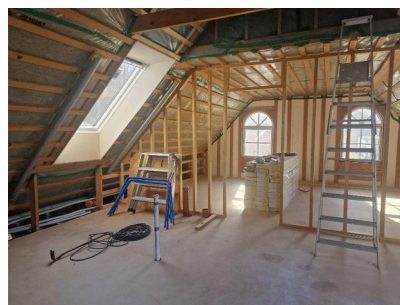
Utrymmena var vid besiktningstillfället inte färdigställda.

Vi rekommenderar en kompletterande besiktning när renoveringen är klar.
