Uppdragsnummer 22010235  
2025-129

## ÖVERLÅTELSEBESIKTNING

VALLENTUNA-RICKEBY 1:430  
Bergvägen 16B, 186 41 Vallentuna

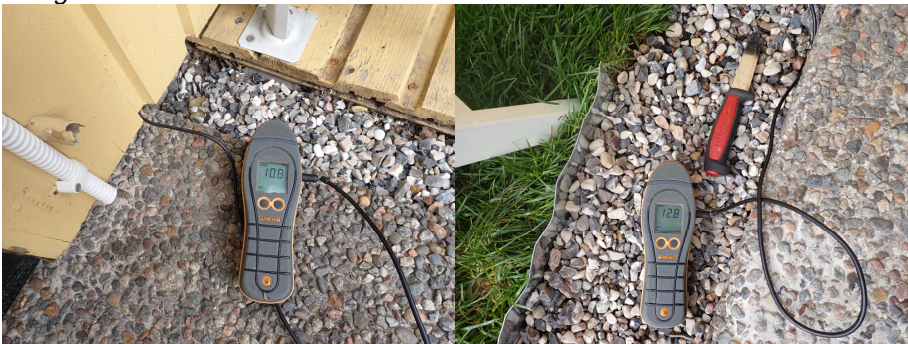
| <b>Grundmur/Hussockel:</b> | <p>Äldre betongplatta på mark med underliggande isolering. Se även riskanalys punkt 3:1.</p> <p><i>Vid fuktkvotsmätning i syll av trä noterades ett värde av 10-13% FK</i></p> <p><i>Fuktkvot (FK) indikerar i procent hur mycket vatten finns i materialet i relation till vikten av båda. Fuktkvoten visar förhållandet mellan fukttinnehåll i kg och mängden torrt material i kg. Kritiskt värde gällande fuktkvoten ligger vid 17 % för i gran och furuvirke.</i></p> |

**3:1** Äldre platta på mark, även med isolering under plattan, är en risk om brister föreligger i underliggande kapilärbrytande skikt (grusfyllning) dagvatten och/eller dränering. Av åldersskäl ökar risken för att ovanstående kan ha brister med ökad risk för att fukt, mögel och/eller rötelaterade skador kan uppstå/förekomma. Eventuellt inbyggt/nyttjande av tryckimpregnerat virke i konstruktionen kan leda till kraftig avvikande lukt.

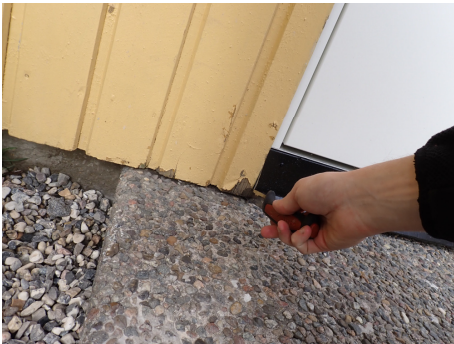
| <b>Fasad:</b> | <p>Träpaneler närmast entréns stenläggning har torrsprickor i ändträ.</p> |

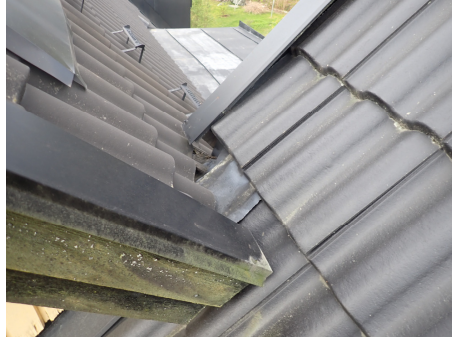
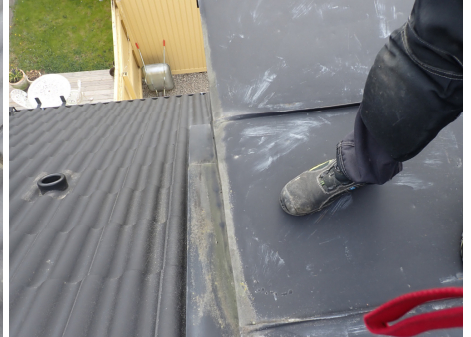
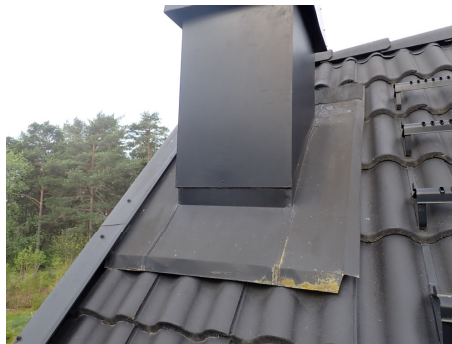
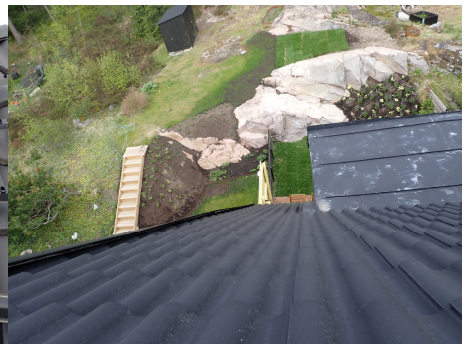
Äldre takplåtar kring takgenomföringar och takkupor.

Takpannorna är ej spikade.

Begynnande mosspåväxt på betongpannor mot entrésidan.

Brytning mellan tak mot grannen är en svag punkt.

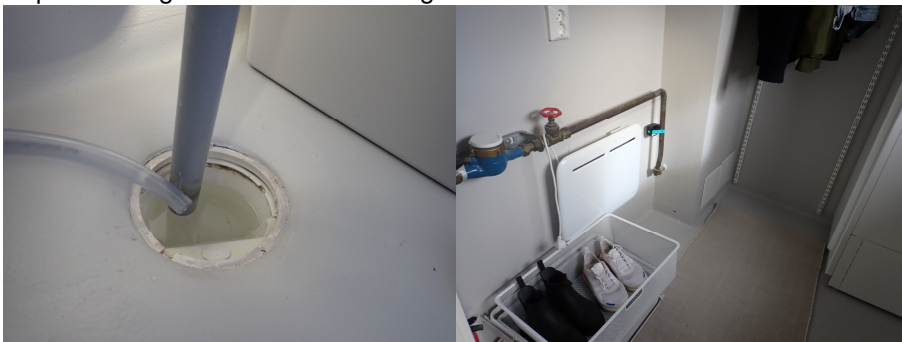
Äldre åldersmässigt avskrivet tätskikt.  
Rör genomföringar i golvtätskikt.  
Glipa mellan golvbrunn och klämring.

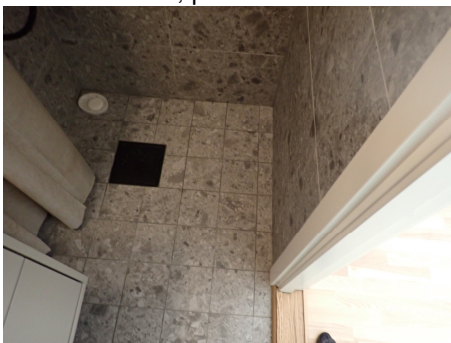
Tätskikt bakom kakel och under klinker är ej besiktningsbart.  
Dörr i våtzon 1, placerad i duschdelen. Se även riskanalys punkt 3:2.

**3:2** Då det är svårt att få ett tillräckligt fuktskydd mot dörrkarmar i våtrum ökar risken för skador i anslutning till dörrar som är placerade i våtzone 1.

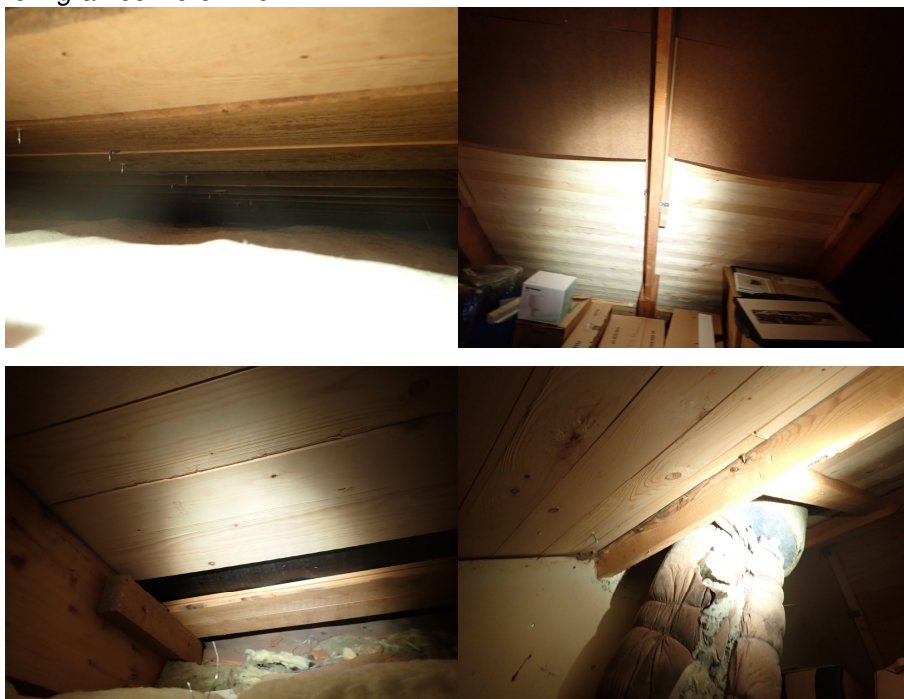
Inklädda snedtak är en känd riskkonstruktion. Se även riskanalys punkt 3:3.

*Vid fuktkvotsmätning på råspont av trä noterades ett värde av 8-10% FK*

**3:3** Inklädda snedtak är en riskkonstruktion, om ventilationen mellan innertaket och yttertaket är felaktig och/eller bristfällig finns risk för att den varma luften som stiger upp ifrån inomhusmiljön inte kan ventileras bort, luften kondenserar då och kan ge upphov till fukt, mögel och/eller rötelaterade skador i snedtaken eller på vindarna kring.
