## Överlåtelsebesiktning

Kårnäs 1:131

2024-07-16

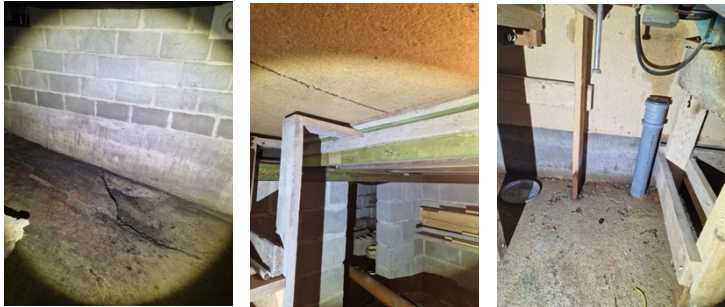
| Allmänt: | <p>Krypgrund är en riskkonstruktion.<br/>Vatten rinner längs med berget på marken.<br/>Rötskyddsbehandlat trä finns i bjälklaget.<br/>Träkonstruktioner står mot marken och träskivor sitter på väggar/grundmurar.<br/>Se bilder och riskanalys.</p> |
