## Överlåtelsebesiktning

Myrängen 6

09/11/2024

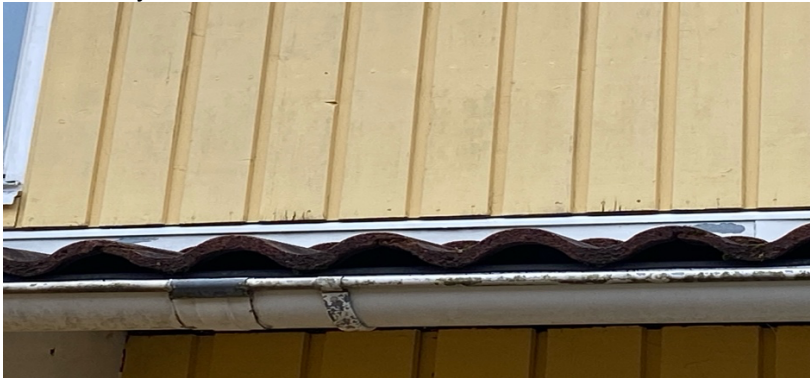
| Fasad: | <p>Fasaden och utvändiga plåtar har delvis målning och underhållsbehov.<br/>Mindre rötskador finns på träfasaden.<br/>Se riskanalys.</p> |

- Fasadpanel och utvändiga träkonstruktioner, så som fönster/dörrar med torksprickor och färgsläpp, är en risk ur fuktsynpunkt. Risk finns för med tiden ökande skador som kan leda till fuktrelaterade skador på dessa och på bakomliggande konstruktioner.
- Då yttertaket bedöms vara äldre så finns risk för fuktrelaterade skador på yttertakskonstruktionen samt på underliggande konstruktioner.

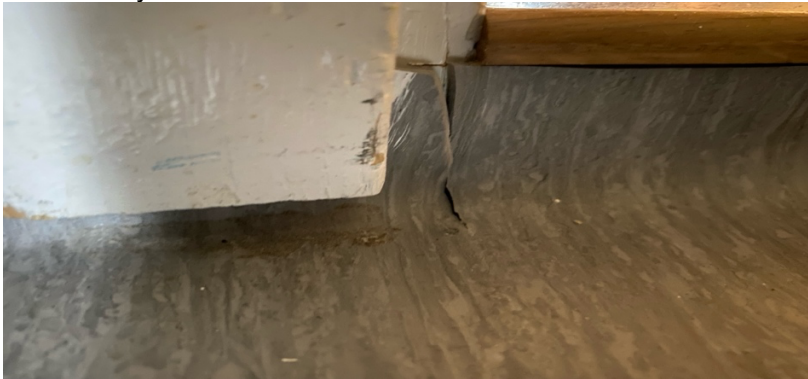
| Tvättstuga: | <p>Golvmattan är otät vid tröskeln in mot köket. Rörgenomföringar finns i golvet. Golvbrunnen är ej åtkomlig för besiktning. Se riskanalys.</p> |

- När otätheter på golvbeklädnad i våtrum finns och rörgenomföringar i golv, finns risk att fukt kan skada omgivande konstruktioner med mögel- och rötskador som följd.

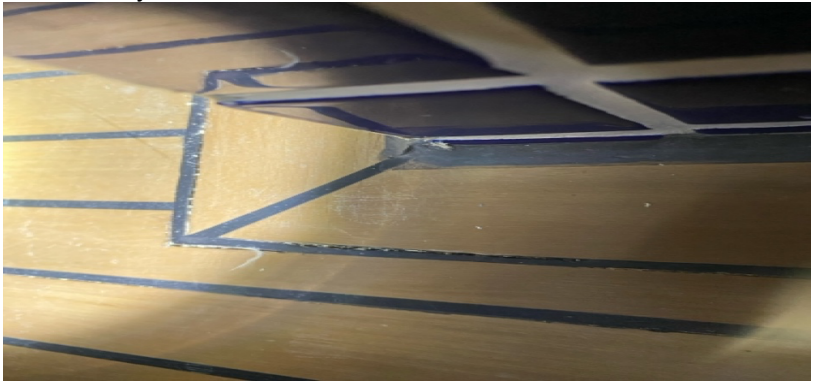
| Badrum: | <p>Skarvar på golvet är otäta och oklart hur det ser ut under golvbeklädnaden.<br/>Fönster finns i våtzon.<br/>Golvbrunnen under badkaret är ej åtkomlig för besiktning under badkaret.<br/>Se riskanalys.</p> |

- När fönstret är placerat i våtzone och utsätts för vattenbegjutning så finns det risk för fuktinträngning in i vägg- och fönsterkonstruktioner, vilket kan leda till fukt/ röt och mögelskador i dessa konstruktioner.
