## ÖVERLÅTELSEBESIKTNING

**GÄRDSMYGEN 2  
MÅRTEN TORSGATAN 11, 463 31 LILLA EDET**

| Uppdragsnummer: | 73494 |

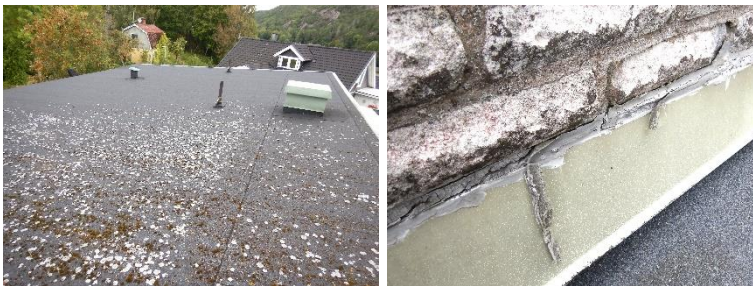
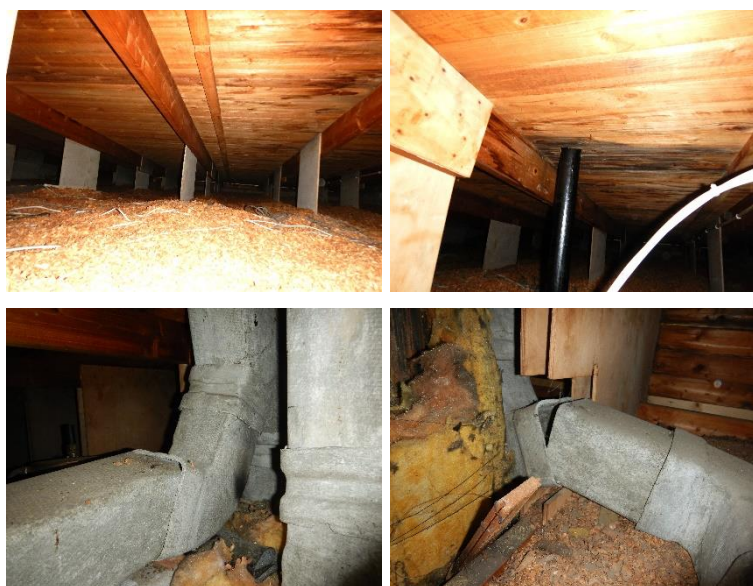
| Tak. | <p>Taket kunde beträdas och besiktigades i sin helhet.</p> <p>Taktäckningen består av takpapp som ligger på ett underlagstak av råspont.</p> <p>Takpappen är i bra skick generellt. Det förekommer dock en del påväxt av mossor och lav på ena sidan av taket. Utförandet bedöms bra.</p> <p>Vid samtliga takgenomföringar ser det bra ut. Tätningen mellan skorstenens avtäckningsplåt och stenen i skorstenen är dock dålig och behöver bytas ut.</p> <p>Vid takfoten finns takfotsplåt som viker ner i hängrännan.</p> <p>Taksargen runt hustaket har färgsläpp samt torrsprickor och är i behov av underhåll, eller eventuellt byte.</p> |
| Vind: | <p>Vindsutrymmet kunde beträdas via lucka för besiktning. Utrymmet är dock inte krypbart i den låga delen.</p> <p>Det ser relativt bra ut i vindsutrymmet och på underlagstaket. Lokalt förekommer dock missfärgningar och fuktanvisningar. Torra vid besiktningstillfället, men måste hållas under uppsikt. Ökar omfattningen måste orsaken till detta undersökas och åtgärdas.</p> <p>Två av ventilationskanalerna har gått isär och är otäta. Viktigt att montera i hopp dessa så att inte varm och fuktig luft kommer upp till vindsutrymmet under vintertid och orsakar kondens.</p> |

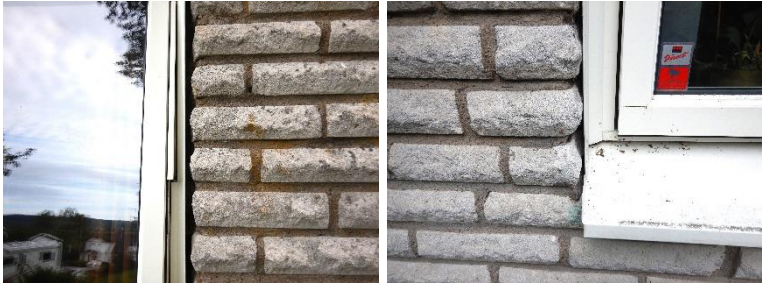
| Fönster: | <p>Fönstren är bra skick och fungerar bra. Otätheter förekommer mellan fasadstenen och plåtmygen samt fönsterblecken vid fönstren. Rekommenderar att detta tätas för att undvika fuktinträngning och köldbryggor.</p> |

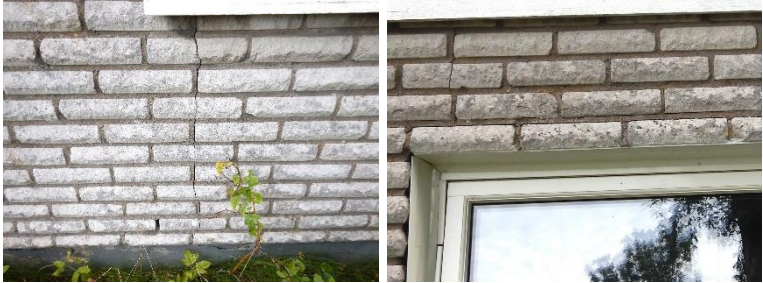
| Fasad: | <p>Stenfasaden är i relativt bra skick generellt. Det förekommer dock några småsprickor lokalt och även släpp i fogar ovanför fönstren, vilket inte är ovanligt. Det går inte att bedöma orsaken till sprickor vid en besiktning. En sådan bedömning utförs över längre tid. Släpp i fogar ovan fönstren åtgärdas lämpligen av fackman.</p> |

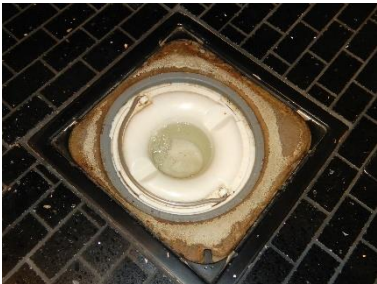
| Toalett: | <p>Våtutrymmet har ytskikt av kakel och klinker. Tätskiktet är av okänt fabrikat och utförande. Våtrumsfläkt finns installerad, vilket är bra.</p> <p>Golvbrunnen i duschen fabrikatet Purus. Golvbrunnen är typgodkänd. Tätskiktet ansluter korrekt och klämringen sitter som den skall i golvbrunnen. Fallet mot golvbrunnen kontrollerades med kula och genom provspolning och bedömdes acceptabelt.</p> <p>Inga rör genomföringar förekommer i golvet, vilket är bra.</p> <p>Fönster finns i anslutning till duschzonen och behöver skyddas från vattenbegjutning.</p> <p>Fuktindikering utfördes där så är relevant, utan avvikelser.</p> |

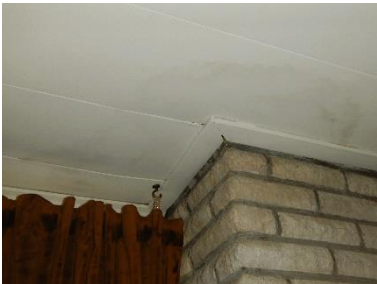
| Vardagsrum: | <p>En fuktanvisning förekommer i innertaket i anslutning till murstocken. Torr vid besiktningsstillfället, men måste hållas under uppsikt. Ökar omfattningen måste orsaken till detta undersökas och åtgärdas.</p> |
