## Utlåtande över ÖVERLÅTELSEBESIKTNING

HÄGERN 5

Eriksvägen 39, 172 76 Sundbyberg

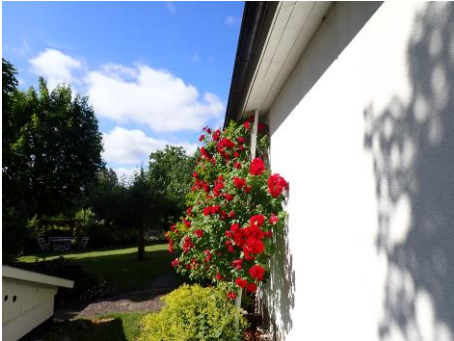
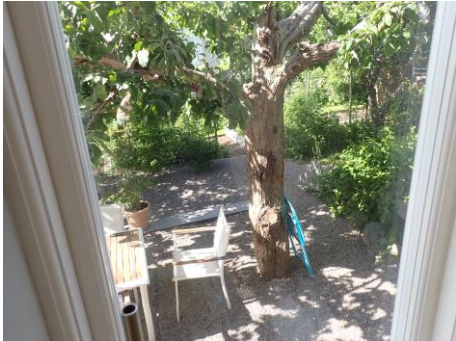
| Mark: | <p>Närliggande rosenbuske som delvis täpper till luftspalter från takfot.<br/>Närliggande större träd.<br/>Med anledning av ovanstående noterade brister, svaga punkter se även riskanalys punkt 3:1.</p> <div></div> |

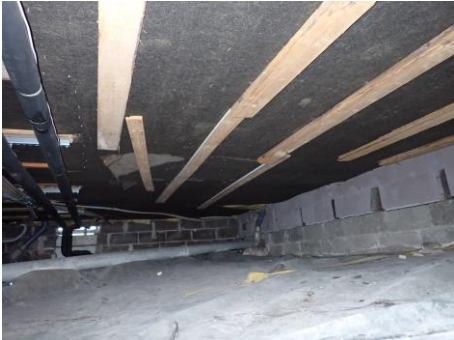
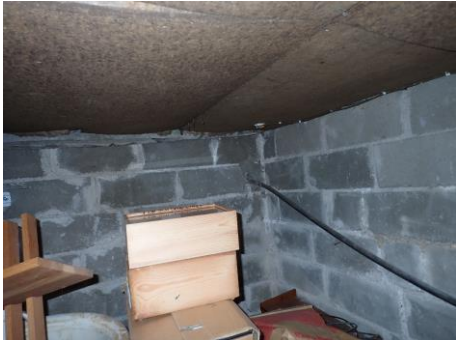
| Grundmur/Hussockel/<br>Krypgrund: | <p>Krypgrund är en känd riskkonstruktion.<br/>Äldre dränering runt husgrunden.<br/>Med anledning av ovanstående noterade brister, svaga punkter se även riskanalys punkt 3:2.<br/>Del av krypgrund (under sovrum och nedsänkt matrum) är inte åtkomlig för besiktning då inspektionsluckor saknades, kompletterande besiktning erfordras om luckor anordnas.</p> <div></div> |

Krypgrunder betraktas idag som kända riskkonstruktioner och är en känslig konstruktion ur fuktsynpunkt sett bland annat beroende på årstidsvariationer i temperatur och fuktbelastning från mark. Under de perioder då lufttemperaturen utomhus är högre än i kryptrymmet, kommer varm fuktig luft in i ett kallare utrymme och höjer den relativa luftfuktigheten i kryptrymmet. Risk för skador föreligger och skador kan uppstå såsom fukt, mögel och rötrelaterade skador som möjlig följd. Eventuellt inbyggd/nyttjande av tryckimpregnerat virke i konstruktionen kan leda till kraftig avvikande lukt.

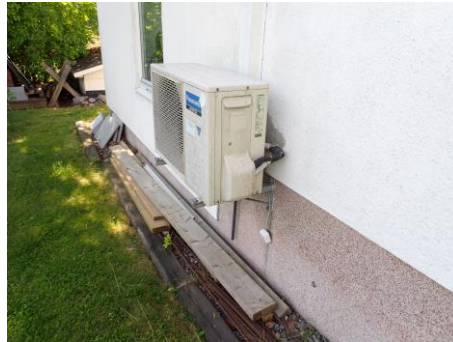
En del lagade sprickor förekommer på putsfasad.  
Spillvatten från luft/luftvärmepumpen leds inte bort från husgrunden.

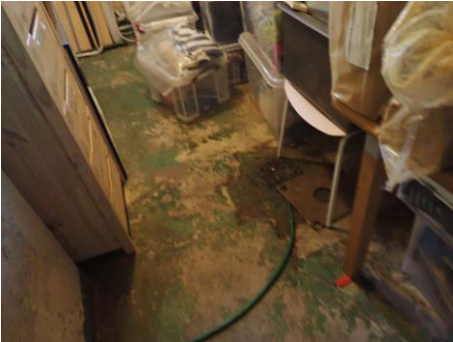
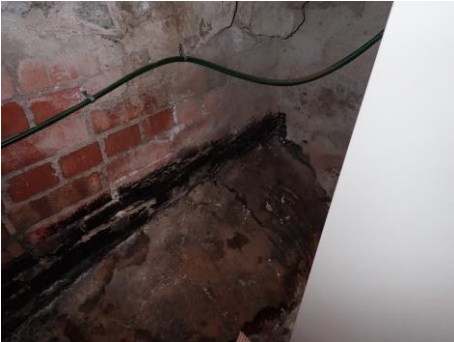
| Hall/Förråd: | <p>Diverse färg och putssläpp förekommer på golv och väggar.</p> <p>Berg i dagen med fuktgenomslag.</p> <p>Med anledning av ovanstående noterade brister, svaga punkter se även riskanalys punkt 3:2.</p> <p>Äldre rostskadad gjutjärnsgolvbrunn. Se även riskanalys punkt 3:3.</p> <p>Uttorkad fuktros i innertaket, se även under säljarupplysningar.</p> <p>Golv och väggar var till stora delar belamrade/ej besiktningsbara, kompletterande besiktning erfordras när utrymmet är tomt.</p> <div></div> |

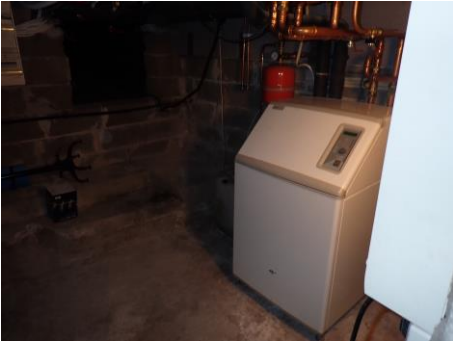
| Pannrum: | <p>Tätskikt saknas på golv (ej krav).</p> <p>Golvbrunn saknas.</p> <div></div> |

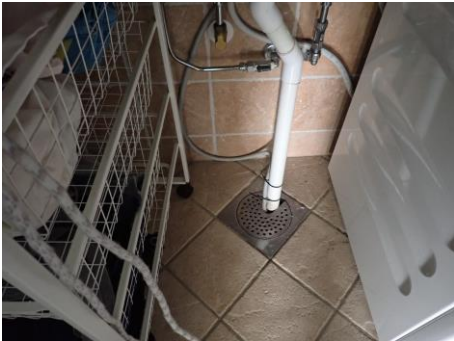
| Tvättstuga/Bastu: | <p>Äldre tät och ytskikt.<br/>Golvbrunnarna ligger för nära vägg.<br/>Med anledning av ovanstående noterade brister, svaga punkter se även riskanalys punkt 3:4.<br/>Tätskikt under klinker är inte besiktningsbart.</p> |

- 3:3** Äldre golvbrunnar i gjutjärn är en risk om rostangreppen blir så pass kraftiga att det går håll på godset eller påverkar anslutningen av tätskiktet mot golvbrunnen. Ovanstående kan leda till att fukt, mögel och/eller rötrelaterade skador kan förekomma/uppstå i anslutning till noterade brister/risker.
- 3:4** Äldre tät/ytskikt har nedsatt funktion vilket innebär att ytskiktet/tätskiktet inte längre kan garanteras vara vattentätt och risk finns för att vatten tränger igenom ytskiktet/tätskiktet.

Väggnära golvbrunn är en risk ur fuktsynpunkt då det kan försvåra tätningen runt golvbrunnen. Om brister i tätningen skulle uppstå/förekomma kan skador förekomma/uppstå i anslutning till de noterade bristerna.

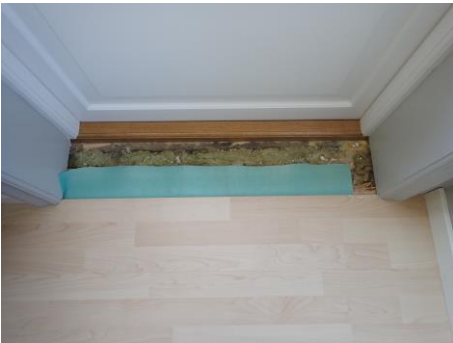
Tröskel till balkongdörr är inte färdigställd.

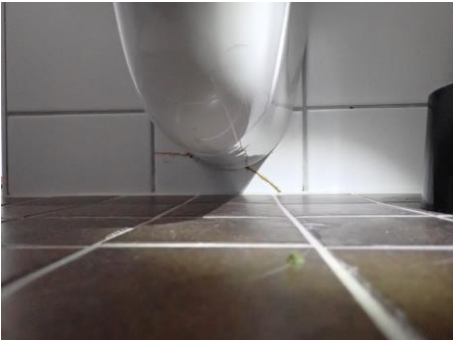
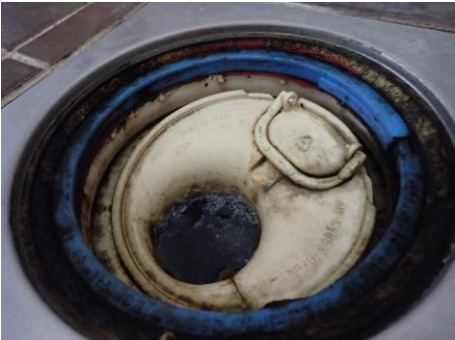
Skvallerrör saknas för inbyggd wc-klosett.  
Spräckt kakelplatta under wc-stol.  
Brunnsmanschetten i golvbrunnen är inte rätt tillskuren och sticker fram under klämringen.  
Med anledning av ovanstående noterade brister, svaga punkter se även riskanalys punkt 3:5.  
Tätskikt bakom kakel och under klinker är inte besiktningsbart.  
Fönster i våtzon 1, skyddas av duschvägg.

- 3:5** Med anledning av spricka i kakel/klinker finns risk för att även underliggande tätskikt kan ha sprickor/brister.

Avsaknad av skvallerrör innebär en risk vid eventuellt läckage i inbyggd vattenklosett då upptäckten av läckaget försenas vilket leder till att större fuktrelaterade skador uppstår än nödvändigt.

Felaktigt tillskuren brunnsmanschett kan medföra att manchetten tätar dåligt mellan golvbrunn och golvets tätskikt samt att det även kan medföra kapillärsug i manchetten.

Ovanstående kan leda till att fukt, mögel och/eller rötrelaterade skador kan förekomma/uppstå i anslutning till noterade brister/risker.

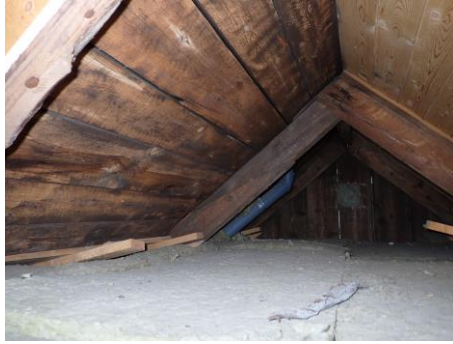
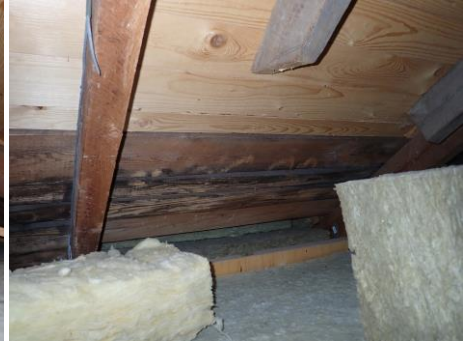
Vinden är tilläggsisolerad vilket är en känd riskkonstruktion.

Mindre missfärgningar förekommer på takpanelen.

Del av vinden består av ett parallelltak vilket är en känd riskkonstruktion.

- 3:6** Att tilläggsisolera en äldre vind kan innebära risker då man riskerar att flytta daggpunkten vilket kan orsaka kondens mellan isolermaterialet alternativt kyla vinden ner så pass att kondens kan uppstå på takbjälklaget. Då vinden är tilläggsisolerad finns risk för att ovanstående kan/har inträffa vilket då kan leda till fukt, mögel och eller rötrelaterade skador på vindskonstruktioner.

Parallelltak tak är en riskkonstruktion, om ventilationen mellan innertaket och yttertaket är felaktig och/eller bristfällig finns risk för att den varma luften som stiger upp ifrån inomhusmiljön inte kan ventileras bort, luften kondenserar då och kan ge upphov till fukt, mögel och/eller rötrelaterade skador.
