## ÖVERLÅTELSEBESIKTNING

VITLINGEN 4

Uppdragsnummer: V2002712

Vitlingvägen 1

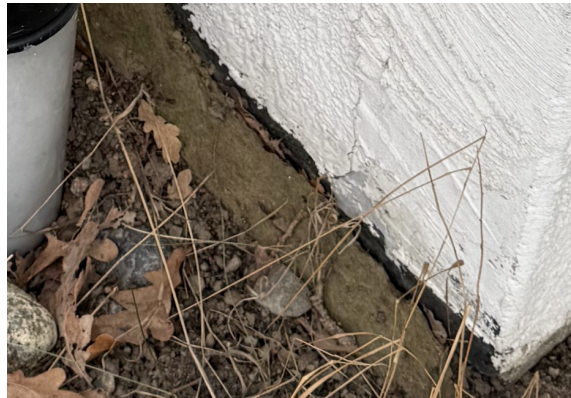
Okänt utförande från byggår

Teknisk livslängd uppnådd  
Se riskanalys 3.2

Isolerskiva delvis synlig ovan mark vid gavel

Normal livslängd på dränering brukar anges till 20-30 år från utförandet, i och med det så kan systemet ha nedsatt funktion. Detta kan leda till en ökad risk för fuktskador invändigt i konstruktionen.

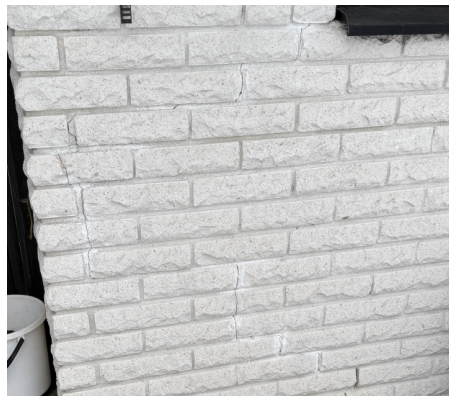
Flertalet sprickor i fasadtegel/fogar, även torkade rörelsefogar  
Se riskanalys 3.3

Sprickor likt dessa är relativt vanliga i liknande fasader med bakomliggande trästomme och uppkommer oftast pga trästommens naturliga rörelse.

Vid vattenbelastning finns risk för frostsprängningar etc vilket kan förvärra sprickan med risk för inträngande vatten i bakomliggande konstruktioner

Beakta att det vid besiktningsstillfället ej har utretts faktisk orsak till sprickorna eller huruvida dessa är gamla och avstannade eller pågående.

Sprickor bör kontrolleras samt tätas och hållas under uppsikt för att kunna notera eventuella förändringar.

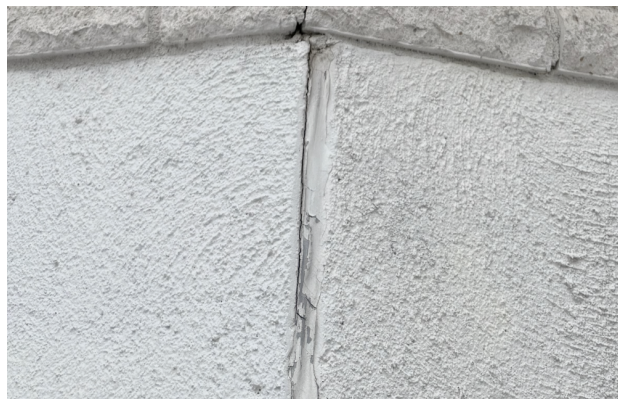
Färgsläpp förekommer i grundmur

Sprickor i pelare under tillbyggnad

Bristande täthet i fogar mellan grundmursblock  
Se riskanalys 3.3

Bristande täthet kan medföra risk för läckage och fuktrelaterade skador i underliggande konstruktioner.

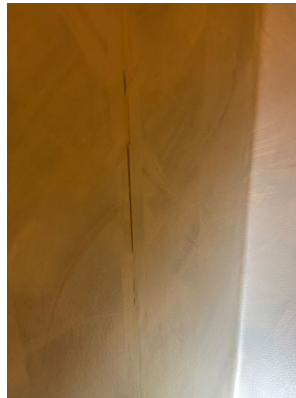
#### Ålderstecken i ytskikt

Plastmatta och våtrumstapet från byggår  
Teknisk livslängd uppnådd  
Se riskanalys 3.7

Utrymmen med vatteninstallationer och/eller yt/tätskikt som är åldersmässigt avskrivna innebär alltid risk för fuktrelaterade skador i omkringliggande konstruktioner vid eventuellt läckage.

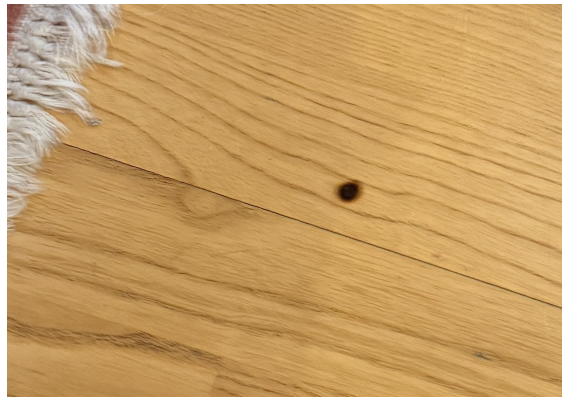
Mindre brännmärke i golv framför eldstad

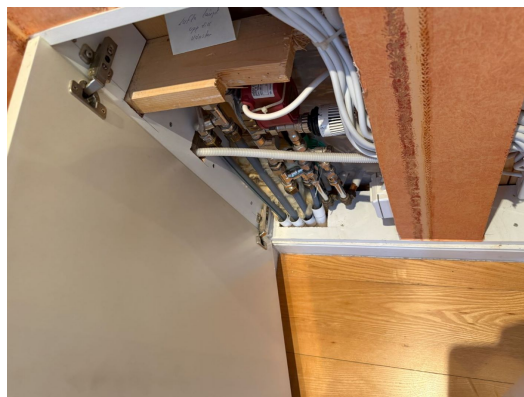
Vattenburen golvvärme installerat i utrymme i vägg

Tät botten och skvallerrör saknas

Kopplingar/installationer för vatten/värme inbyggda i vägg som saknar underliggande tät botten och fuktindikering innebär risk för fuktrelaterade skador i omkringliggande konstruktioner vid eventuellt läckage

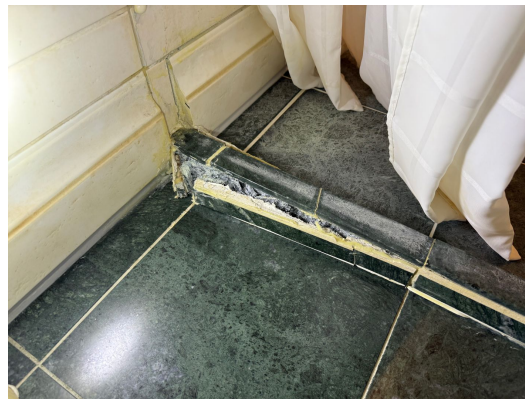
Skada i golv vid dusch, våtrummet bör ej användas för att undvika risk för skador i angränsande konstruktioner  
Se fortsatt teknisk utredning 4.1

Golv och golvbrunn under samt vägg bakom badkar ej åtkomligt för kontroll vid besikningstillfället.

Golvbrunn placerad nära vägg, ej kontrollerad

Brist i golvfall

Med anledning av noterade skador i duschutrymmet rekommenderas att en fortsatt teknisk utredning görs för att fastställa orsak, omfattning och nödvändiga åtgärder

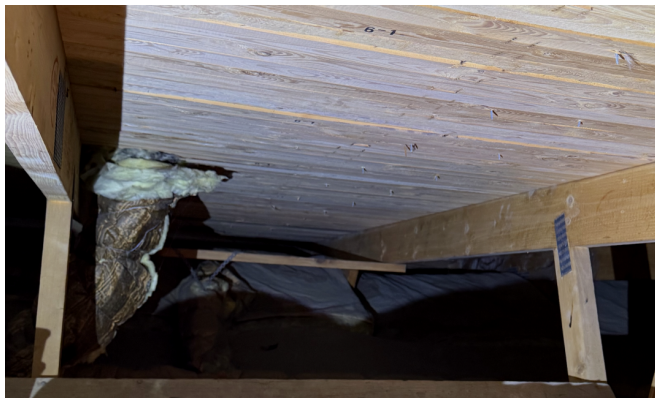
Påväxt noteras i yttertakets insida vilket är en indikation på att det förekommer kondens i utrymmet.

Enstaka spår efter inträngande vatten lokalt i vindsutrymme i form av fuktrosor, okänd orsak

Påväxt på yttertakets insida tyder på kondens. Då det vid besiktningsstillfället ej går att fastställa om det är pågående eller ej rekommenderas undertecknad att man utför en fortsatt teknisk utredning för att fastställa orsak, omfattning samt eventuella nödvändiga åtgärder

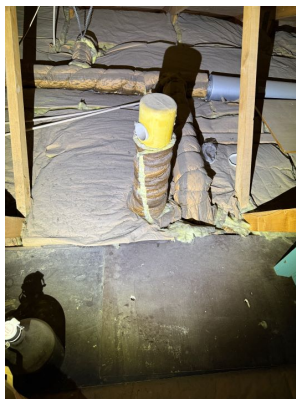
Avloppsluftning eller liknande avslutas i vindsutrymmet.

Funktion/orsak ej kontrollerad
