## Överlåtelsebesiktning

Bolby 3:159

2025-03-09

| Adress: | Tallhöjdsvägen 32 |

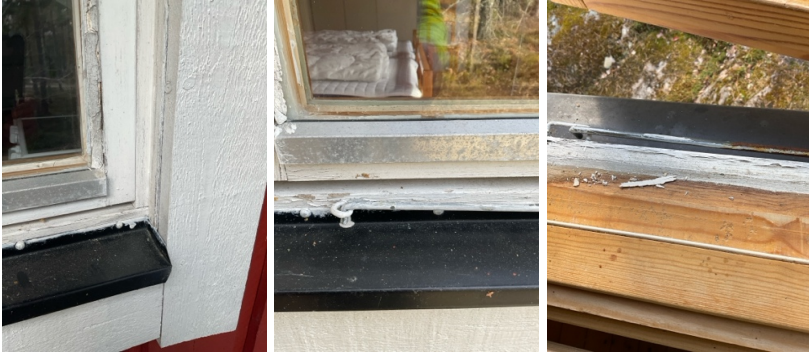
| Fönster: | <p>Fönster är från byggåren. Flertalet har behov av underhåll (målning samt nytt kitt). Risker finns att fukt tränger in där färg/kitt har släppts och på så sätt skadar fönsterbåge/karm.</p> |

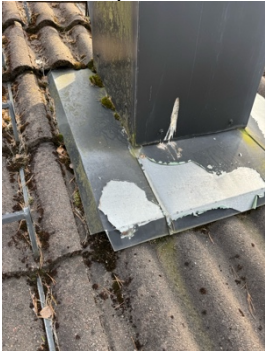
| Yttertaket: | <p>Yttertaket är tvättat från mossor för ca 5 år sedan. Färgsläpp finns på skorstensplåt</p> |

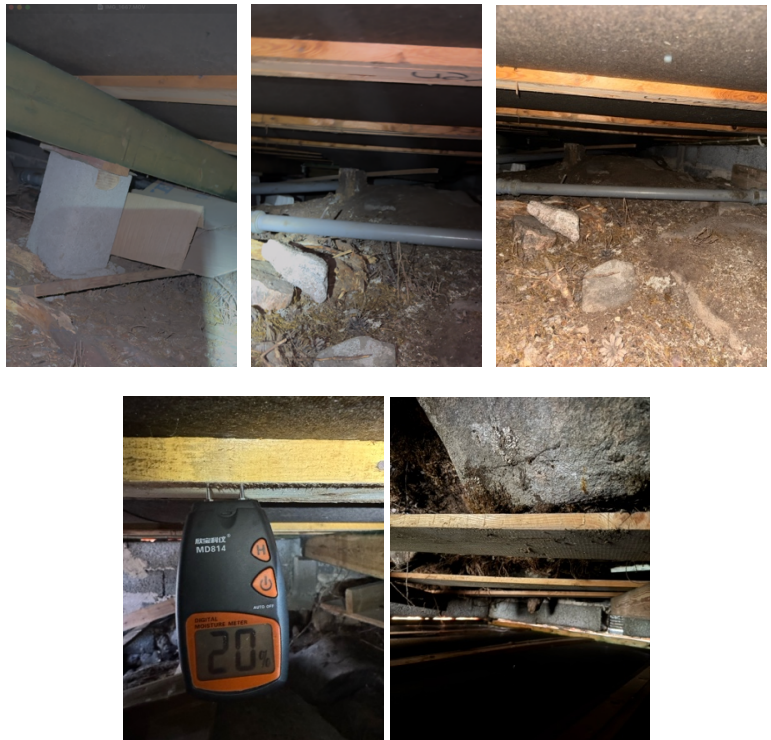
Vid besiktningen noterades förekomst av organiskt material i grunden, i form av växtdelar, äldre virke och kartong. Vissa delar av grunden var inte besiktningsbara på grund av trånga utrymmen. Blindbotten består av asfboard, och på ett ej besiktningsbart område har denna släppts.

Vid fuktmätning i reglar i blindbotten uppmättes en fuktkvot på cirka 20 %. Fuktkvoten i reglar bör inte överstiga 16–17 %, vilket motsvarar en relativ luftfuktighet på 75 %. Även finns regelverk som är impregnerade vilket var vanligt konstruktioner från 50 talet till 00.

Delar av krypgrunden var inte besiktningsbar på grund av trånga utrymmen. På ett av dessa områden har asfaboard i blindbotten släppts, vilket kan indikera fuktpåverkan.

Vid fuktmätning uppmättes en fuktkvot på cirka 20 % i reglar i blindbotten, vilket överstiger det rekommenderade maxvärdet på 17 %. Detta motsvarar en RF på över 75 %, vilket är en kritisk gräns för mikrobiell påväxt.

- Avlägsna organiskt material från krypgrunden för att eliminera tillväxtmiljöer för mikrobiell påväxt.
- Lagg en åldersbeständig plast på marken för att minska markfuktens påverkan på konstruktionen.
- Förbättra åtkomst till svårtillgängliga områden för att möjliggöra en fullständig inspektion och upptäckt av dolda skador.
- Överväg att tätas grund och montera krypgrundsavfuktare
- Kontinuerliga fuktkontroller rekommenderas för att säkerställa att fuktvärdena inte ökar över tid.

Säljare kommer att städa ur organiskt material ur grunden innan försäljning,

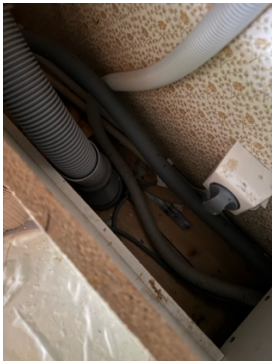
| Kök: | <ul style="list-style-type: none"><li>• Tät botten saknas under diskbänk. Vid ett eventuellt läckage kommer vatten att läcka direkt ned i trossbotten och orsaka vattenskadorna i konstruktion.</li><li>• Avloppsslang från diskmaskin är ej fastklamrad</li><li>• Tät botten saknas under kyl/frys</li></ul> <p>Bild under diskbänk</p> |

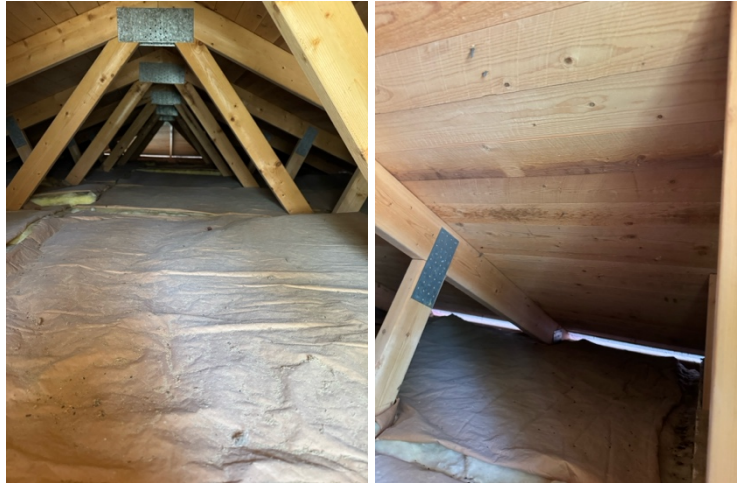
Bilder från vindslucka

| Vind: | <p>Vinden inspekterades delvis via steg i förråd som var öppet till tak samt genom vindslucka. Fullständig inspektion var ej möjlig på grund av avsaknad av landgång.</p> <p>Ingen avvikande lukt noterades samt inga synliga tecken på mikrobiell påväxt. Mätning genomfördes i råspont med uppmätt fuktkvot: 14% (vilket motsvarar en relativ luftfuktighet under 75%).</p> |

Fuktvärdet ligger inom godtagbar nivå och utgör ingen omedelbar risk. Förbättrad tillgänglighet genom installation av landgång rekommenderas för framtida inspektioner samt fortsatt regelbunden kontroll av fuktnivåer för att säkerställa att inga förändringar uppstår.
