## Överlåtelsebesiktning

2025-03-16

| Fastighetsbeteckning: | Nolsjö 1:18 |
| Adress: | Bergsvägen 9 |

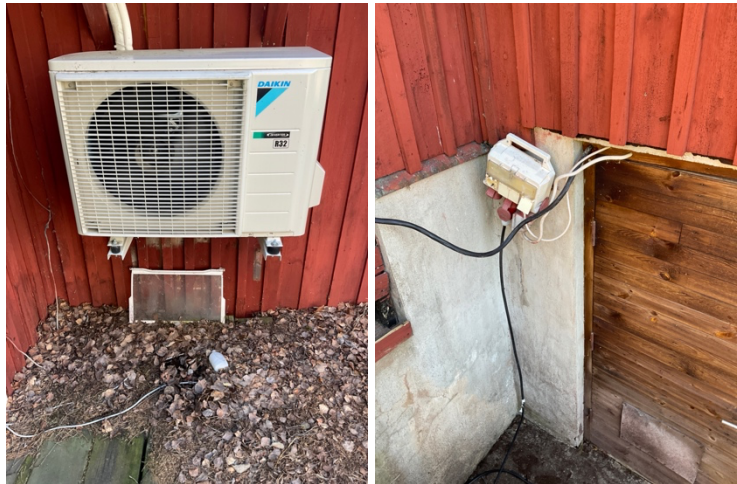
| Fasad: | <p>Fastighetens fasad har på vissa ställen rötskador och färgsläpp. Reparation och ommålningsbehov finns.</p> <p>Vissa stuprör är ej anslutna till markledning.</p> <p>Luftvärmepumpens dränering mynnar ut mot fasad/grund. Viss del av el monterad på byggcentral.</p> <div data-bbox="630 949 1369 1431"> </div> |

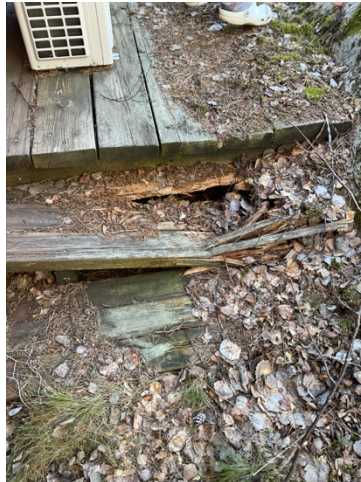
| Altan: | Nya altaner i syd samt öst. Trappa och avsats för altandörr nord/öst murken. |

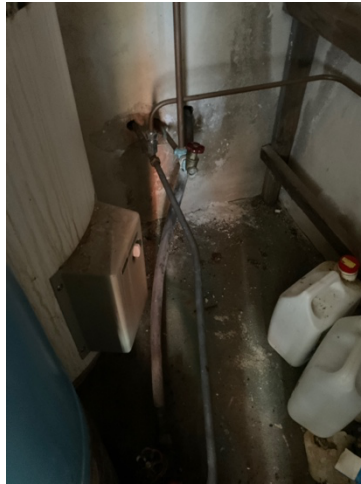
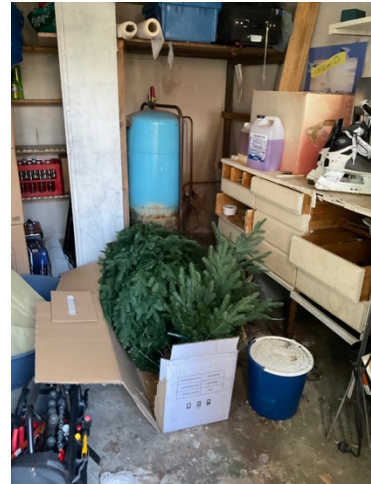
Källaren var ej fullt besiktningsbar då flera ytor var belamrade med saker. Källaren tillhör ursprungsbyggnaden och visar tecken på fukt både nedre del av vägg och på golvytor. Gjutjärnsbrunn har rostskador och klassas som uttjänt. Ej utrett vart avlopp från brunn mynnar ut.

Vägg har färgsläpp, kalkavlagringar samt viss mikrobiell påväxt. Träreglar monterade direkt mot golv samt vägg finns. Dessa visade förhöjd fuktkvot (22%) vilket skapar grund för mikrobiell påväxt.

Mätning gjordes av den relativa luftfuktigheten (RF) i luften som vid besiktningsstillfället uppgick till 75%, vilket betyder att den relativ luftfuktighet (RF) har uppnått (75%) som är en risknivå för mikrobiell påväxt och fukt-skador då uppkomma i konstruktionen.

Källaren är från ursprungsbyggnaden och var belamrad av saker vilket försvårade besiktningen. Organiskt material som regler fanns monterade direkt mot golv/vägg vilket räknas som riskkonstruktion. Äldre VVS utrustning inklusive tappvatten samt gjutjärnsbrunn fanns monterade och den tekniska livslängden räknas som passerad. Vägg visar på fuktinträngning vilket betyder att dränerande material på utsida grund inte dränerar grunden på rätt sätt. Även här har den tekniska livslängden passerats.

För att säkerställa att inga skador finns på dessa delar behöver tillträde till grunden skapas så att ny besiktning av ytor kan göras.

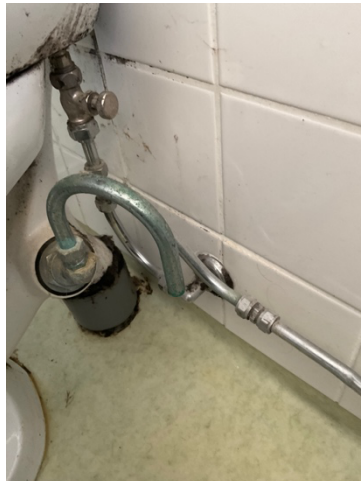
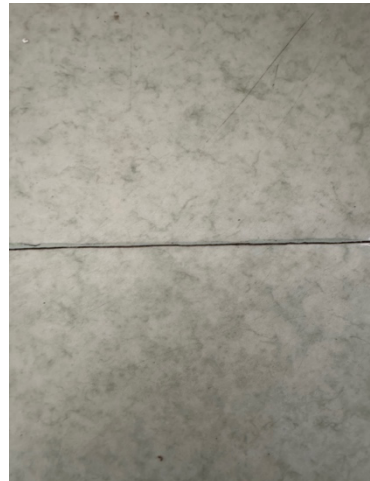
| Badrum 1: | <p>Frånluftsfläktens funktion osäker. Golvmattans svets har separerat på flera ställen vilket kan skapa läckage ned i byggnadskonstruktionen. Toalett lös, tätning toalett mot golv läcker. Avluftning från toalett mynnar ut i badrum.</p> <p>Badrummet består av äldre ytskikt och den tekniska livslängden har passerat.</p> <div data-bbox="649 1550 1011 2029" data-label="Image"> </div> <div data-bbox="1024 1550 1394 2029" data-label="Image"> </div> |

Rör genomföringar i våtrumszon 1 är en ej godkänd installation enl. nuvarande byggregler. Detta kan innebära en ökad risk då det är svårt att tätat fullgott runt tappvatten och värmerör.

Separering av plastmatta samt läckage runt toalettstol samt avluftning som mynnar ut i samma rum gör att min allmänna uppfattning gällande underliggande fuktrelaterade fel finns i konstruktionen.

Den tekniska livslängden på ett badrum uppskattas till 15–20 år. Därefter är badrummen helt enkelt för gamla eller uttjänta eller på grund av bristfälliga renoveringar under åren och för att säkerställa att ingen fukt har trängt ned i underliggande konstruktion bör kontroller göras i, och område under och utanför badrum.
