## Överlåtelsebesiktning

Bolby 18:25

2025-03-10

| Adress: | Solvägen 5 |

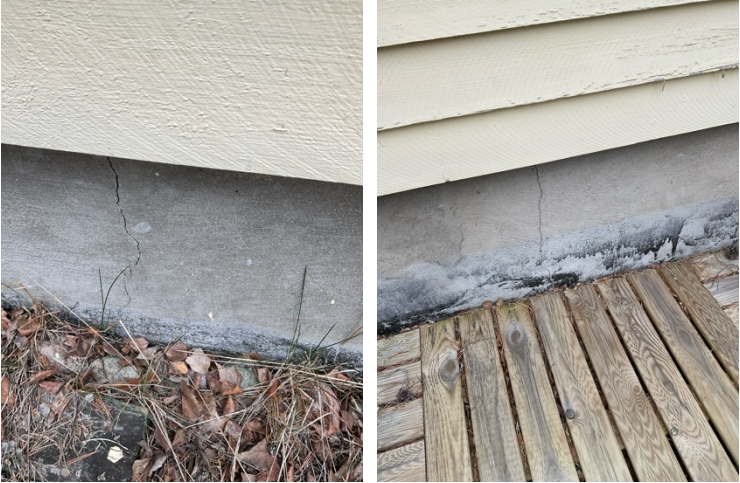
| Grundmur/<br>Hussockel: | <p>Sprickor förekommer i grundmuren på några ställen.</p> |

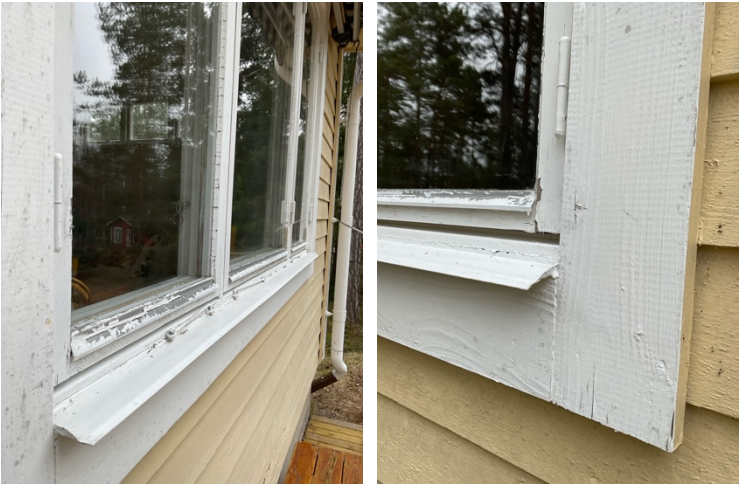
| Fönster/Dörrar | <p>Ommålningsbehov finns på flertalet av fönstren. Vissa fönsterbleck är otäta mot fasad</p> |

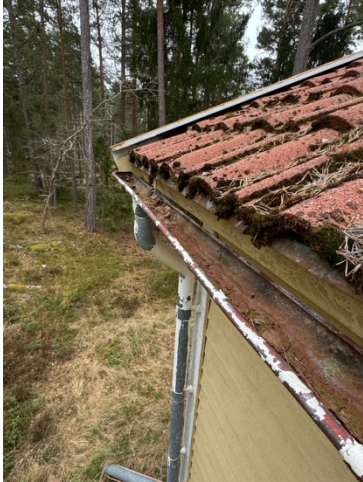
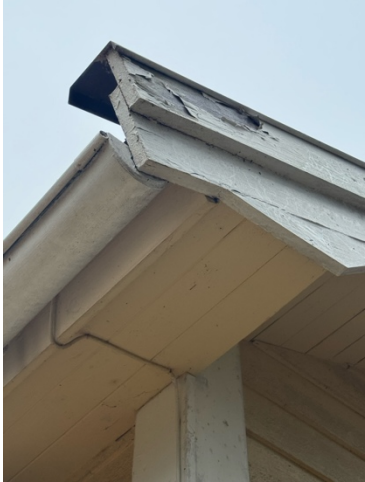
| Yttertak: | Yttertaket har uppnått sin tekniska livslängd, Mossa finns på tak, hängränna/stuprör har behov av ommålning eller byte, rensning av hängrännor behövs. |

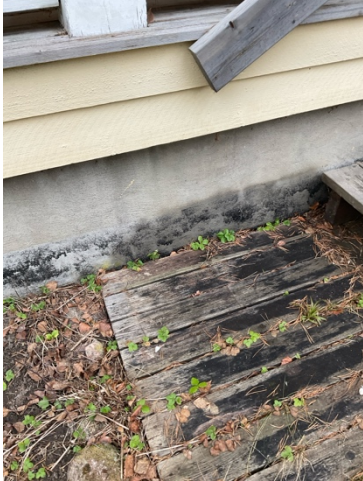
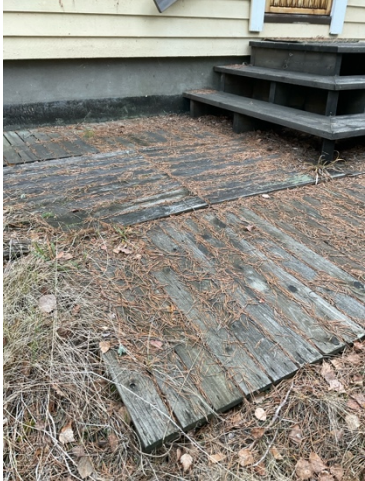
| Altan: | <p>Delar av altan på framsida samt på höger sida (östra) är altan placerad på mark. Dessa delar har fuktskador och behöver ersättas. Delar av räcke/stolpar på altan har ommålningsbehov.</p> |

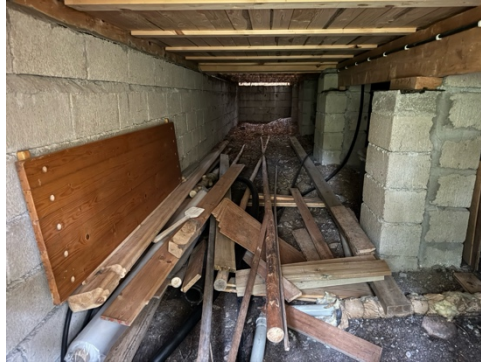
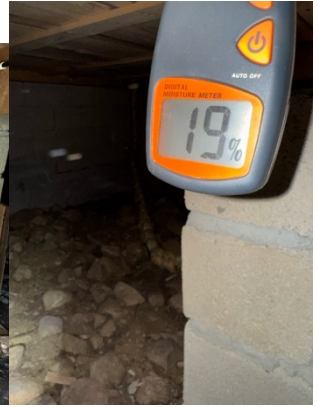
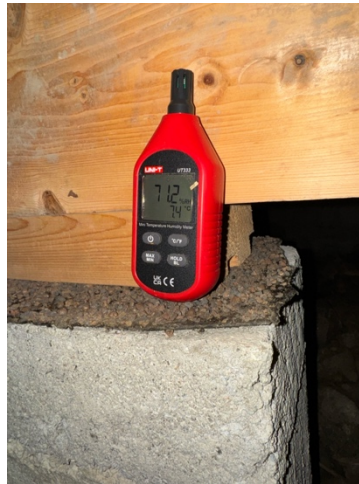
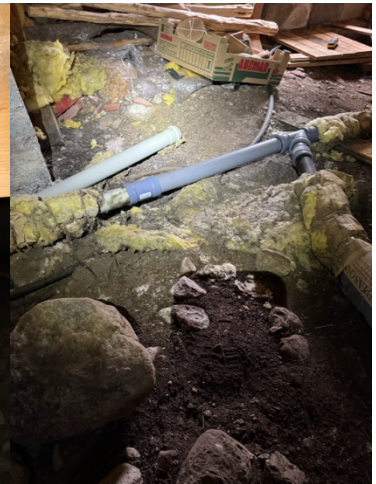
## Se riskanalys 5.1

| Allmänt: | <p>Krypgrund är klassad som en riskkonstruktion där fukt kan tillkomma från flera källor, såsom marken, temperaturskillnader mellan grunden och den utvändiga luftfuktigheten, samt bristfällig avledning av vatten från stuprör. Den fukt som eventuellt tillkommer kan orsaka fuktrelaterade skador på ovanliggande konstruktioner.</p> <p>Vid besiktningen noterades förekomst av organiskt material i grunden, i form av växtdelar samt äldre trävirke vilket skapar en grund för ökad fukt och möjlighet till mikrobiell påväxt. Oisolerade samt sämre isolerade avloppsrör från handfat och kök finns.</p> <p>Vid fuktmätning i regler i blindbotten uppmättes en fuktkvot på cirka 19 %. Fuktkvoten i regler bör inte överstiga 16–17 %, vilket motsvarar en relativ luftfuktighet på 75 %.</p> |

Vid fuktmätning uppmättes en fuktkvot på cirka 19 % i reglar i blindbotten, vilket överstiger det rekommenderade maxvärdet på 17 %. Detta motsvarar en RF på över 75 %, vilket är en kritisk gräns för mikrobiell påväxt.

Risk: Om fuktnivåerna förblir höga finns ökad risk för mögel, röta och försämrad hållfasthet i konstruktionen.

- Avlägsna organiskt material från krypgrunden för att eliminera tillväxtmiljöer för mikrobiell påväxt.
- Lägg en åldersbeständig plast på marken för att minska markfuktens påverkan på konstruktionen.
- Kontinuerliga fuktkontroller rekommenderas för att säkerställa att fuktvärdena inte ökar över tid.

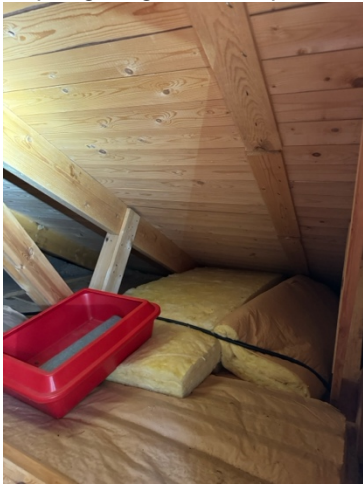
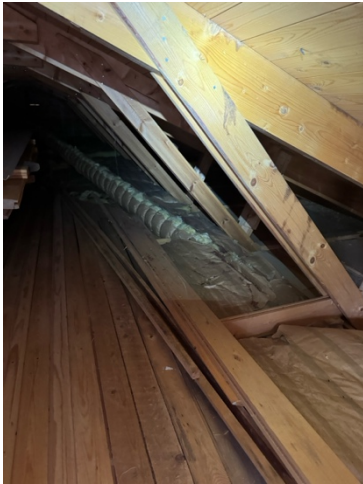
| Vind: | <p>Vind inspekterad från landgång 2 meter in. Vidare inspektion gick inte att genomföras då landgången var belamrad med trävirke. Mätning i råspont tak visat en fuktkvot på 16%.</p> <p>Värdet motsvarar en relativ luftfuktighet (RF) under 75 %, vilket är en kritisk gräns för mikrobiell påväxt.</p> <p>Ingen mikrobiell påväxt syntes på de platser som var besiktningsbara. Ett par getingbon finns på vind och bör tas bort.</p> <div></div> |
