UPPDRAG: 2024-1207

Besiktningdag: 2024-10-01

## Utlåtande över ÖVERLÅTELSEBESIKTNING

### Norrtälje Estuna-Karby 1:6 Karby 31, Norrtälje

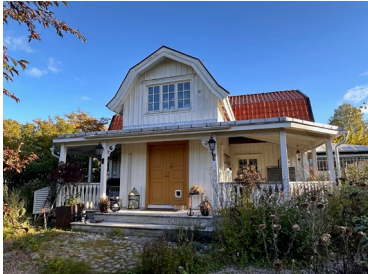
#### Huvudbyggnad

| Fasad: | Algpåväxt på fasad.<br><br>Spillvattenrör från varmvattenberedare avleds ut genom fasad och mynnar ut intill huset, ej fackmannamässig installation ( <i>vilket egentligen ska avledas mot en golvbrunn</i> ). |
| Yttertak: | Algpåväxt på vindskivor.<br>Hyvlat spåntak under tegelpannorna, äldre skick och är från byggnadsår (vanligt förekommande att yttertak byggdes på detta vis när detta hus byggdes.<br>Flera spruckna tegelpannor på yttertak.<br>Glipor förekommer mellan flera tegelpannor.<br>Äldre plåtanslutningar förekommer på yttertak vid genomföringar och intill skorsten i yttertak.<br>Några tacksvackor förekommer i yttertak.<br>Yttertak är i renoveringsbehov. |
| Torpargrund: | Inspektionslucka finns inte till torpargrund, tillträde kunde inte beredas och är inte besiktigad. |

För att kontrollera orsaken till och omfattningen av skadorna på taktäckningen samt eventuella följdskador rekommenderas att en takläggare kontaktas för en fortsatt teknisk utredning, viktigt då också att man öppnar upp tillnockvinden och undersöker nockvindsutrymmet i samband med detta också samt erforderliga åtgärder.

Inspektionslucka finns inte till torpargrund, tillträde kunde inte beredas och är inte besiktigad. Befintlig kryppgrund har inte kunnat besiktigas eftersom ingen inspektionslucka finns till grunden. För att kunna konstatera om befintlig kryppgrund har fuktskador rekommenderas att en lucka tas upp så att grunden blir besiktningssbar.

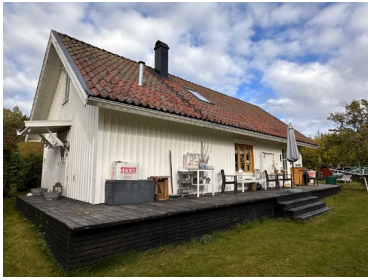
## En sekundär byggnad

| Fasad: | Färgsläpp förekommer på fasad. |
| Dörrar och fönster: | Färgsläpp förekommer på några fönster. |
| Yttertak: | Algpåväxt på vindskivor.<br><br>Fem spruckna tegelpannor på yttertak på sekundär byggnad, <i>vilket ska bytas ut av fastighetsägare innan köpare tillträder huset.</i> |

- 3.4 FASAD, SEKUNDÄR BYGGNAD:**  
Färgsläpp förekommer på fasad.  
Fasadpanel och träkonstruktioner där målningsbehov finns riskerar pga. sämre vattenavvisande förmåga att få fuktskador. Detta kan leda till rötskador i panelen.
