Uppdrag 2025-0513-1  
2025-05-13

## Utlåtande över ÖVERLÅTELSEBESIKTNING

Fastighetsbeteckning: ROMANEN 27  
Adress: Krossbacken 24, 187 70 Täby

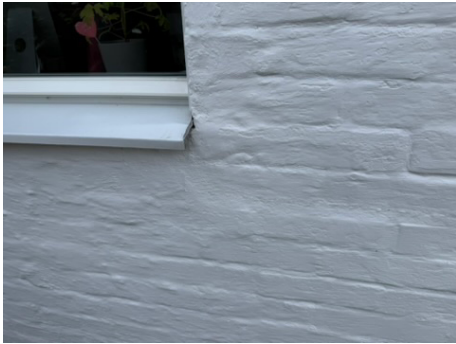
| <b>Fasad:</b> | Sprickor noteras under fönstersmygar. Detta beror troligen på att plåtblecken inte är täta mot fasaden vilket ökar fuktpåverkan på fasaden. Se riskanalys 1. |
| <b>Fönster:</b> | <p>För att minska fuktpåverkan på fasaden bör fönsterbleck tätas/fogas. Se riskanalys 1.</p> |

**Plåtdetaljer:** När viktiga plåtdetaljer saknas eller är bristfälliga, ökar risken för att vatten kan tränga in och orsaka fuktskador i omkringliggande konstruktioner.
