## ÖVERLÅTELSEBESIKTNING

**SIDENSVANSEN 5  
BENGT IVARSGATAN 16, 463 31 LILLA EDET**

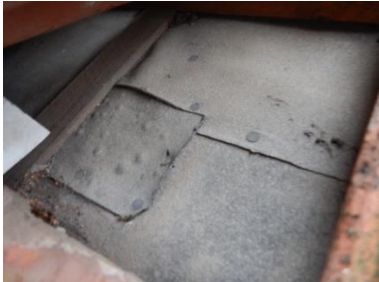
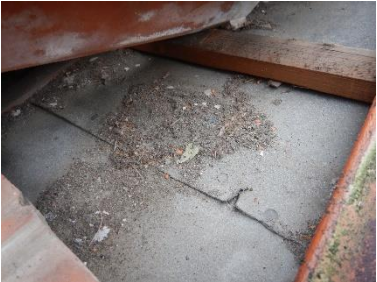
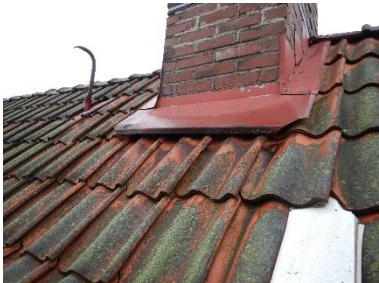
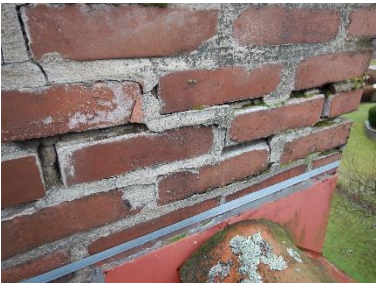
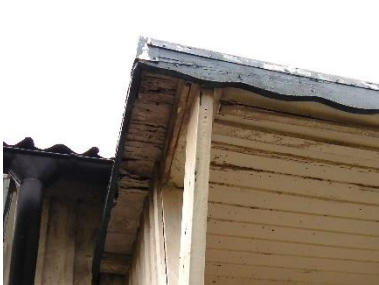
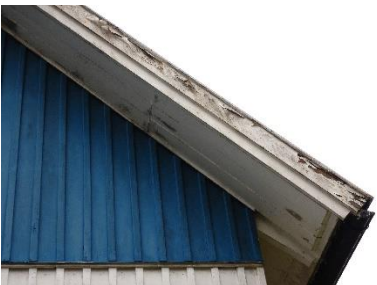
| Tak. | <p>Taket besiktigades vid takfot via stege, längs takstegen samt från marken. Underlagstaket kontrollerades stickprovsvis under några takpannor.</p> <p>Taktäckningen består av tegelpannor som ligger på ett underlagstak av spontade brädor, underlagspapp och träläkt.</p> <p>Taktäckningen är troligtvis från byggåret och är därmed ålderstigen. Takpannorna har en del frostsador. Plåtar och avtäckningar täcker bristfälligt och har rostangrepp. Underlagspappen är spröd och lagad på sina ställen och den är spikad i överlappande skarvar.</p> <p>Vid takfoten finns ej takfotsplåt eller takfotsläkt, vilket innebär att nedersta pannraden ligger och skaver på pappen.</p> <p>Skorstenen har släpp och sprickor i murfogar.</p> <p>Vindskivorna och takutsprång är i behov av underhåll.</p> <p>Skärmtaket ovan entrén är täckt av korrugerad plåt som är lagd på fel ledd samt svackar, vilket samlar vatten. Skärmtaket har rötskador.</p> |

| Tak: | Då husets taktäckning är äldre och har brister som måste åtgärdas behöver taket renoveras inom en relativt snar framtid. Vid renovering och friläggning av takkonstruktionen kontrolleras och åtgärdas eventuella skador som framkommer. |

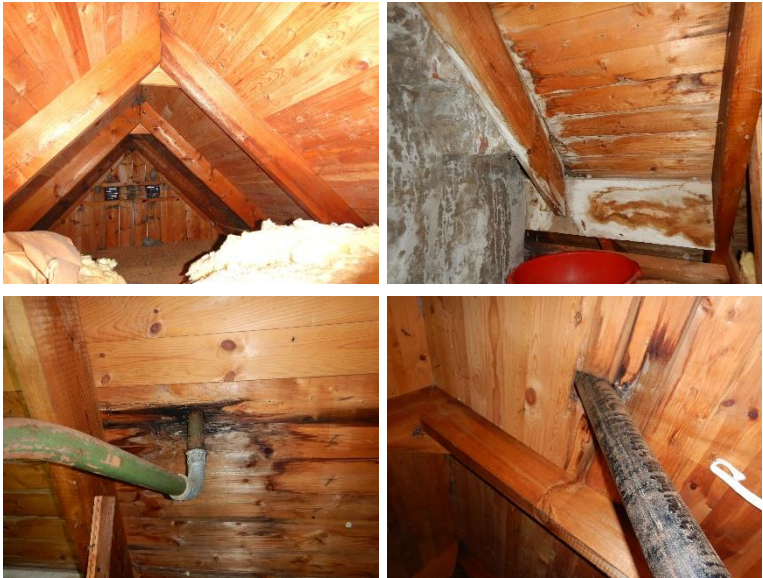
| <p>Vind:</p> | <p>Nockvinden besiktigades från inspektionsluckan då det inte finns brädor att krypa på. Eventuella sidovindsutrymmen saknar inspektionsluckor.</p> <p>Vindsbjälklaget är isolerat med spån och mineralull. Det finns ingen ångtät plastfolie i bjälklaget.</p> <p>Det ser relativt bra ut i vindsutrymmet och på underlagstaket.</p> <p>Fuktanvisningar förekommer dock vid skorstenens takgenomföring samt vid övriga mindre takgenomföringar.</p> <p>Ett expansionskärl finns i utrymmet. Trycktank finns intill pellets pannan i pannrummet, varvid expansionskärlet troligen är urkopplat.</p> <div data-bbox="555 465 1321 1041"> </div> |

Att det förekommer missfärgningar från läckage på ett äldre underlagstak är inte ovanligt. Det går inte vid ett enstaka besiktningstillfälle att bedöma om det är spår från gamla inläckage och/eller något som pågår. Taktäckningen är dock äldre och har brister. Det är viktigt att hålla ett gammalt underlagstak under uppsikt fram till det att taktäckningen renoveras.

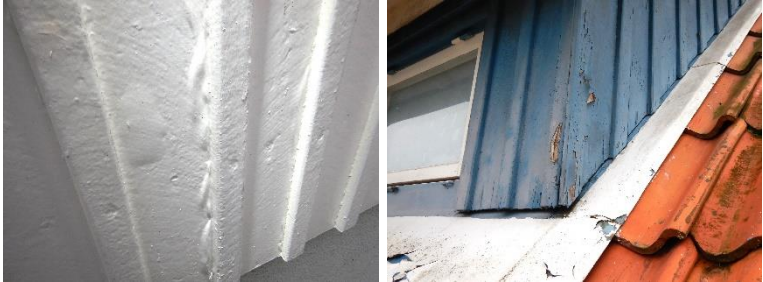
| <p>Fasad:</p> | <p>Träfasaden är i behov av underhåll. Vitmålade delar av fasaden har en del blåsor i färgen, vilket är en indikation på att ej kompatibla färgsystem har använts.</p> <p>Torrspäckor förekommer i ändträ på de blå delarna av fasaden vid gavelspetsarna. Taklyftets fasadbrädor har ett mer omfattande underhållsbehov.</p> <div data-bbox="555 1249 1321 1529"> </div> |

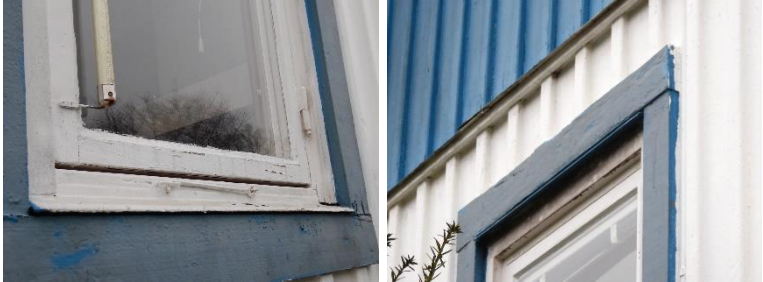
| <p>Fönster:</p> | <p>Fönstren är till större delen äldre. En del är målade och underhållna, men många fönster har färgsläpp och skador i foder, vilket kräver underhåll. Överbleck saknas på några fönster och några fönster saknar uppvik i underblecken. Brister vid fönsterbleck kan orsaka fuktinträängning.</p> <div data-bbox="555 1709 1321 1989"> </div> |

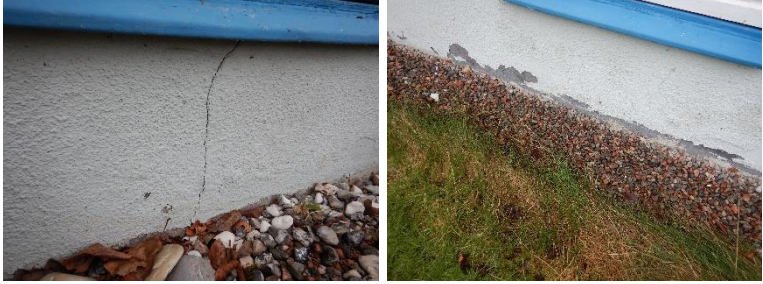
| Sockel / Grundmur: | <p>Puts och färg har släppt lokalt på grundmurarna. Några mindre sprickor förekommer.</p> |

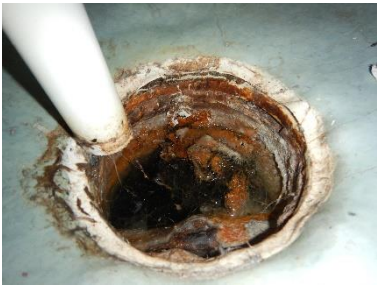
| Dusch och WC: | <p>Våtutrymmet har ytskikt/tätskikt av våtrumsmatta på golvet och våtrumstapeter på väggarna. Ytskikten är äldre.</p> <p>Golvbrunnen under badkaret är en äldre gjutjärnsbrunn. Våtrumsmattan är inte ansluten till golvbrunnen korrekt. Otätheter förekommer. Golvfallet mot golvbrunnen är bristfälligt. Vatten blir ståendes på golvet.</p> <p>Rör genomföringar förekommer i golvet, vilket man undviker i dagens branschregler.</p> <p>Vid fuktindikeringen som utfördes noterades förhöjda indikationer i ett relativt stort område framför badkaret och runt golvbrunnen.</p> |

| Badrum: | Badrummet är ålderstiget och har allvarliga brister. Renovering bör utföras relativt omgående. Detta eftersom förhöjda fuktindikationer noterades. Viktigt är att vid renovering av ett våtrum även kontrollera och åtgärda eventuella följdskador som kan framkomma vid friläggning. Eventuellt kan aktuellt försäkringsbolag kontaktas för undersökning och reglering. |

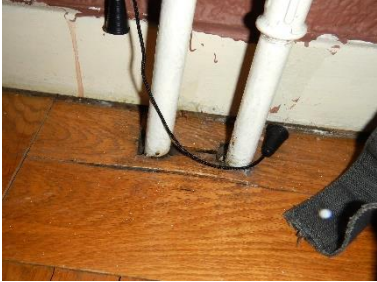
| Matplats: | <p>Parkettgolvet är fuktpåverkat och formförändrat intill radiatorrören. Torrt vid besiktningstillfället. Eventuella följskador undersöks och åtgärdas vid eventuell ytskiktrenovering.</p> |

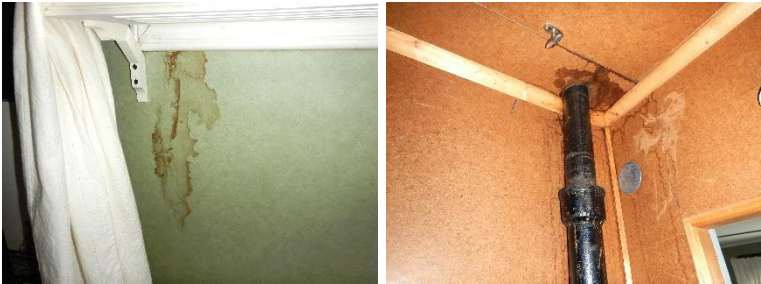
| Sovrum 1: | <p>Fuktanvisningar förekommer under fönstret och i garderoben mot innertaket. Fuktanvisningarna var torra vid besiktningstillfället, men måste hållas under uppsikt. Ökar omfattningen måste orsaken till detta undersökas och åtgärdas.</p> |

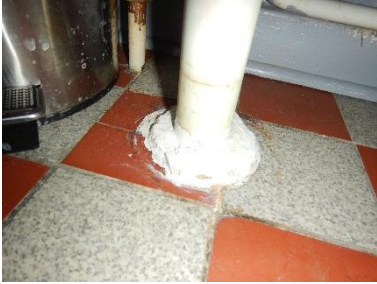
| Toalett: | <p>Utrymmet är av äldre utförande med äldre ytskikt.</p> <p>Handfatets avlopp är lågt avsatt och är tätat med mjukfog vid golvgenomföringen.</p> <p>Vid fuktindikeringen som utfördes noterades inga avvikelser.</p> |

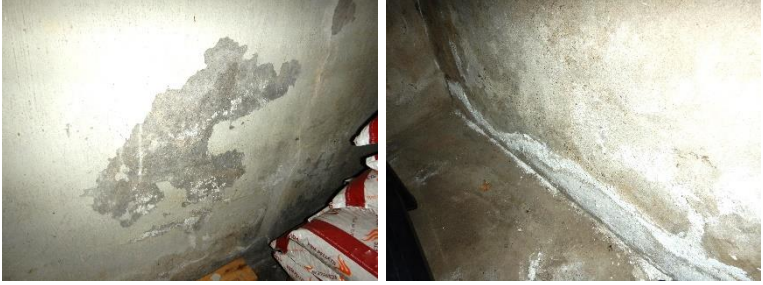
| Allmänt: | <p>Huset är grundlagt på källare med betongplatta och källarmurar av betonghålstén. Källaren är av grovkällartyp och är oinredd, vilket är bra. Eftersom en källare av äldre typ inte är utvändigt fukt- och värmeisolerad enligt dagens norm, sker naturlig fuktvandring i ångfas från marken via betongen till källarutrymmet. Man ska därför undvika att inreda källaren med invändiga träkonstruktioner och papperstapeter mot betongytorna. Man skall även undvika tät färg och plastmattor mot betongen eftersom sådana ytskikt kan släppa på grund av fuktvandringen.</p> <p>Källarens utvändiga fuktskydd (dränering, dagvatten och fuktisolering på källarmurarna) är troligen äldre och kan ha nedsatt funktion. Puts- och färgsläpp samt mineralutfällningar förekommer, vilket kan vara tecken på bristfällig funktion.</p> <p>Puts- och färgsläpp samt mineralutfällningar kan dock orsakas av både naturlig markfukt och av det höga fuktinnehållet i inomhusluften som kondenserar mot betongen. Det är egentligen bara fritt inträngande vatten som skulle kunna föranleda ett akut behov av uppgrävning och dränering runt huset.</p> <p>De noterade bristerna orsakar inga konstruktionsskador då betongen inte är fuktkänslig. Man kan givetvis välja att i förebyggande syfte renovera källarens utvändiga fuktskydd och då även erhålla fördelen med utvändigt monterad fukt- och värmeisolering enligt modern standard.</p> |

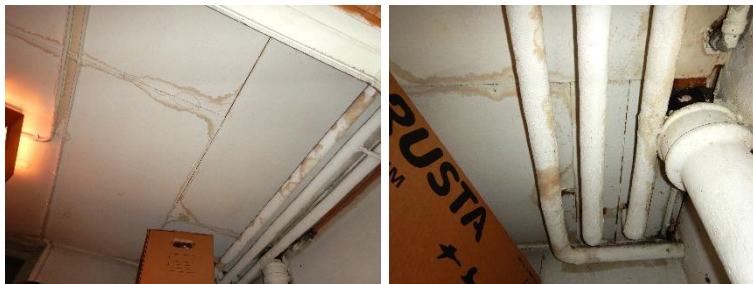
Förråd:

Fuktanvisningar förekommer i innertaket och på rörisolering under ovanliggande badrum. Vid kontroll noterades inga förhöjda fuktvärden vid besiktningstillfället. Man bör dock räkna med att det finns dolda skador i bjälklaget då förhöjd fuktindikering noterades på golvet i ovanliggande badrum.
