## ÖVERLÅTELSEBESIKTNING

### **NYCKLEBY 1:25 NYCKLEBY ELLBO, 461 79 UPPHÄRAD**

| Uppdragsnummer: | 75364 |
| Besiktningsdag: | 2025-02-27 |

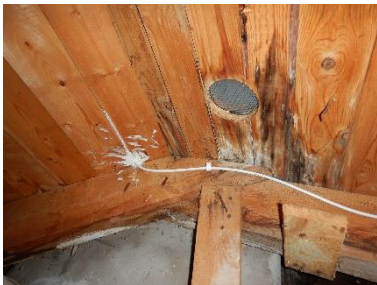
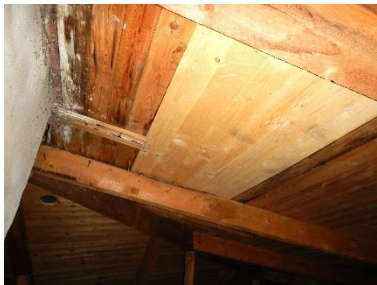
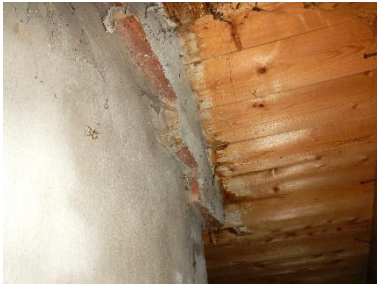
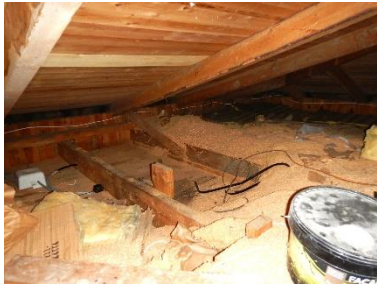
| Vind: | <p>Vindsutrymmet kunde beträdas för besiktning. Vindsbjälklaget är isolerat med spån, delvis med ovanliggande mineralull. Isoleringen är ojämnt fördelad på sina ställen och saknas helt lokalt. Ångtät plastfolie finns ej i botten av bjälklaget.</p> <p>Underlagstaket ser relativt bra ut. Lokalt förekommer dock fuktanvisningar som är orsakade av läckage, främst intill skorstenen. På några ställen är brädorna utbytta i underlagstaket, vilket enligt uppgift utfördes vid senaste takrenoveringen. Fuktanvisningarna var torra vid besiktningstillfället, men måste hållas under uppsikt. Ökar omfattningen måste orsaken till detta undersökas och åtgärdas.</p> <div></div> |

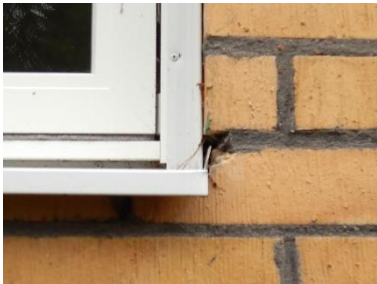
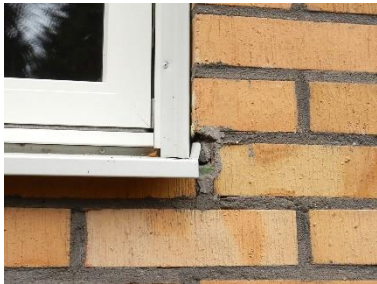
| Fönster: | <p>Fönstren fungerar väl och är i bra skick. Det förekommer otätheter vid fönsterbleckens anslutning mot fasaden, vilket behöver tätas bättre för att förhindra fuktinträngning.</p> <div></div> |

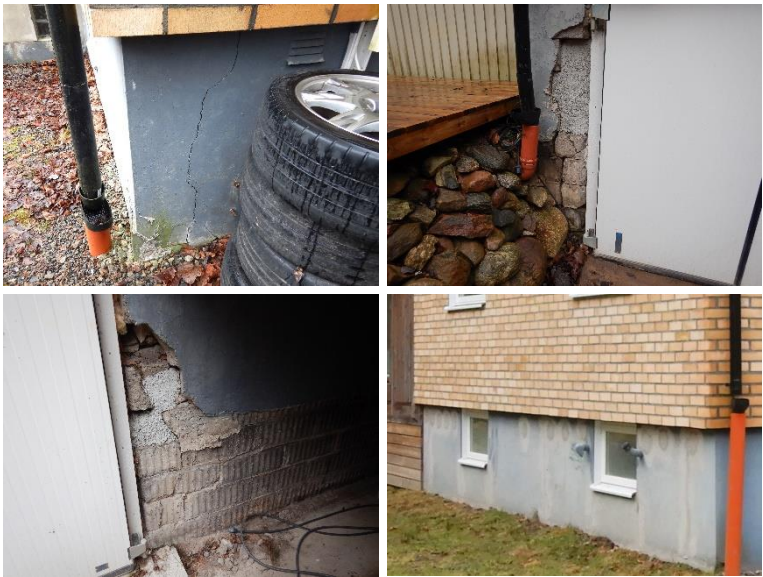
| Sockel / Grundmur: | <p>Det förekommer en del sprickor i källarmuren, en del mindre men även några större vid garageporten som behöver åtgärdas så att skadorna inte blir värre.</p> <p>Lokalt kan man se lagade borrhål där betonghålstenen fyllts med EPS-betong.</p> |

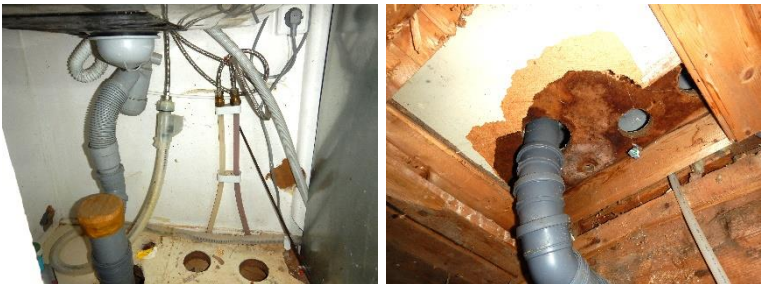
| Kök: | <p>Köket är inte fuktsäkrat med läckageskydd etc. enligt dagens branschstandard. Det finns risk för läckageskador i kök av äldre standard. Nuförtiden försöker man så långt som möjligt fuktskydda känsliga delar av köket för att kunna upptäcka och stoppa eventuella smyggläckage i tid.</p> <p>Under diskbänksskåpet förekommer fuktanvisningar. Dessa kan även ses underifrån i källaren. Torrt vid besiktningstillfället.</p> <p>Vid fuktindikeringen som utfördes noterades inga avvikelser.</p> |

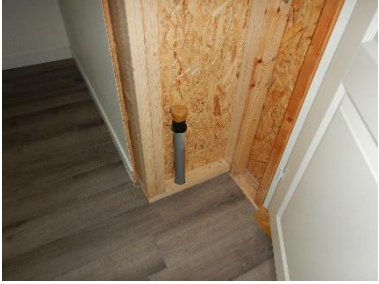
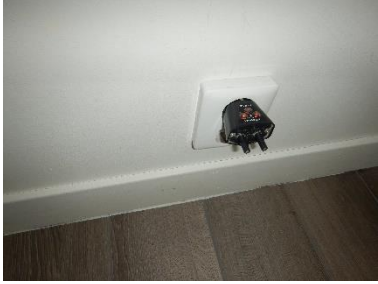
| Sovrum 1: | <p>Rör för avloppets avluftning finns i sovrummet. Röret är avsett att dras vidare ut ur huset.</p> <p>Eluttagen i sovrummet är av jordat utförande, men har inte fungerande jord.</p> <div data-bbox="555 309 935 591"> </div> <div data-bbox="940 309 1319 591"> </div> |

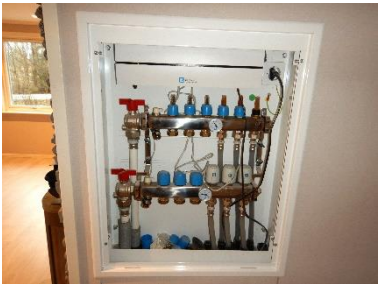
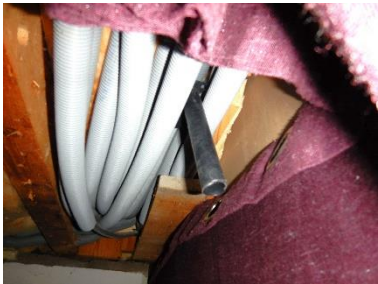
| Vardagsrum: | <p>I vardagsrummet finns en fördelningscentral för golvvärmen inbyggd i ett läckagesäkert skåp. Dränage finns ner till källaren och avslutas i utrymmet under trappan.</p> <div data-bbox="555 1218 935 1500"> </div> <div data-bbox="940 1218 1319 1500"> </div> |

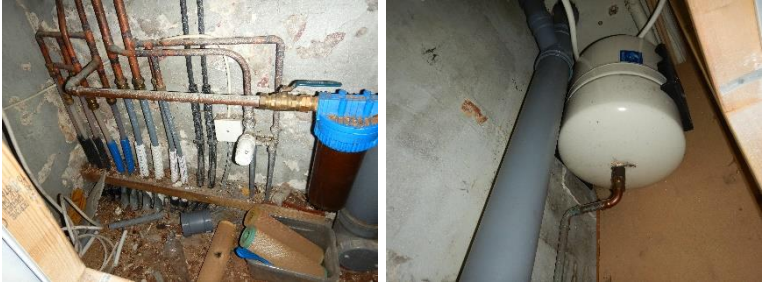
| Trappa och Hall: | <p>Bakom en lucka finns ett installationsutrymme med fördelning av tappvatten samt fördelning och termostat för golvvärmen i intilliggande badrum/tvättstuga. Trycktanken för värmesystemet är också installerat här. Utrymmet är inte läckagesäkrat. För att tidigt kunna upptäcka ett eventuellt läckage kan ett läckagelarm installeras.</p> |

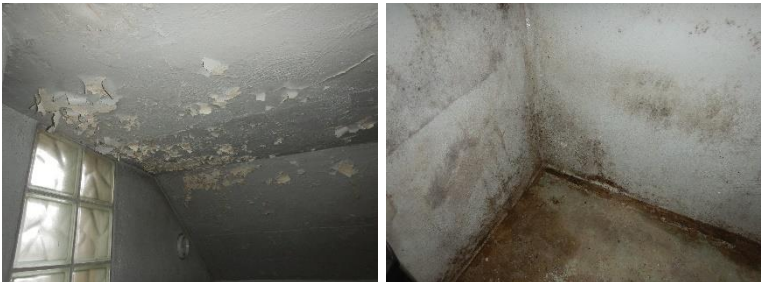
| Bastu: | <p>Bastun är av enklare utförande och är belägen under entrétrappan. Missfärgningar förekommer på grundmurarna och färgsläpp förekommer i taket, vilket påvisar fuktpåverkan. Utrymmet var kallställt vid besiktningstillfället.</p> |

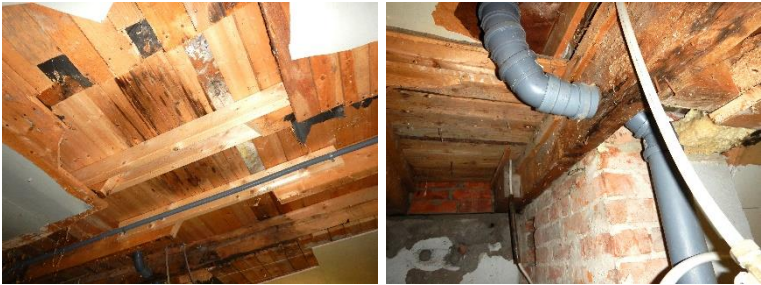
| Pannrumsdel: | <p>I utrymmet som inte är färdigställt finns elpannan installerad. Elpannan är av äldre utförande. Även varmvattenberedaren är installerad i utrymmet.</p> <p>I ovanliggande bjälklag som är frilagt från isolering förekommer äldre och åtgärdade fuktskador. Vid kontroll av fuktanvisningarna torra.</p> <div data-bbox="555 306 1319 589"> </div> |
