## ÖVERLÅTELSEBESIKTNING

### Säljklar Total med fuktmätning

## NORRTÄLJE ISELSTA 5:2

Bromstensvägen 9  
761 74 NORRTÄLJE

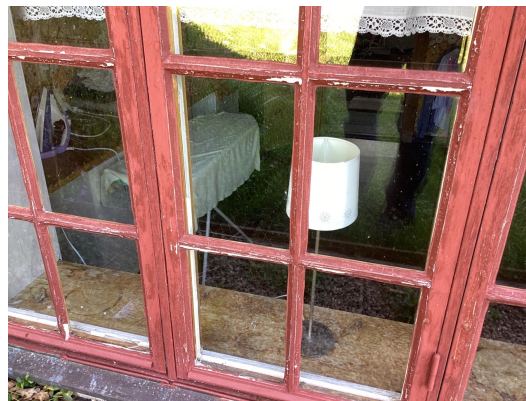
**Underhåll av snickerier eftersatt.**

Då underhållet av byggnadens snickerier är eftersatt finns risk för högre fuktupptag i dessa delar.

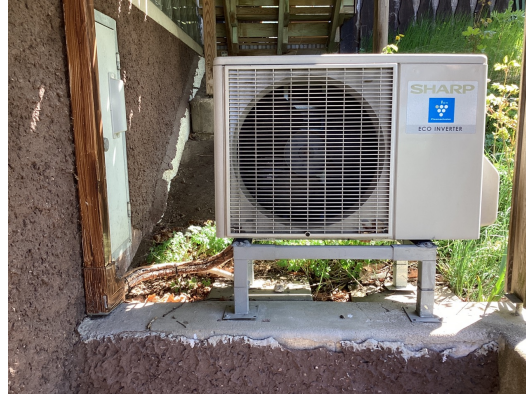
### **Avrinning från värmepump intill grundmur.**

Kondensvatten från värmepump som inte leds bort ökar risken för förhöjd fuktstatus i grundkonstruktionen.

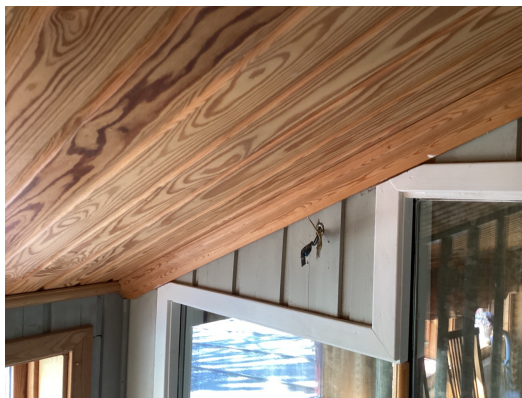
#### Allmänt, Allrum, klädkammare, badrum

Oisolerade kablar.
