## Överlåtelsebesiktning

Kumla 3:130

29/09/2024

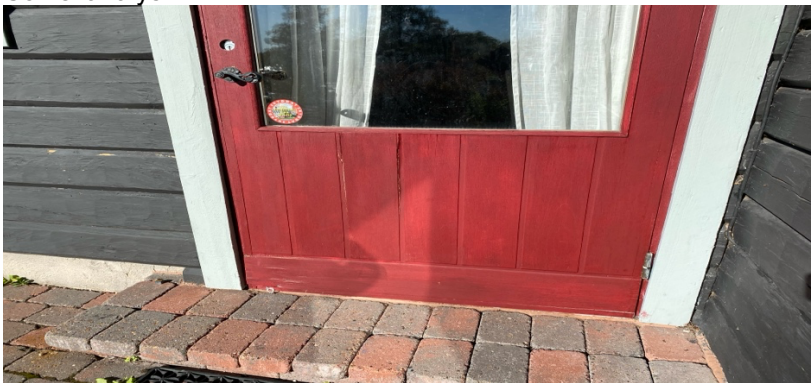
| Fönster/Dörrar: | <p>Enstaka fönster har målningsbehov och enstaka isolerkassett är trasig.<br/>Altandörren har behov av målning och underhåll.<br/>Några fönsterbleck är otäta vid infästningar.<br/>Några fönsterglas är spruckna.<br/>Se riskanalys.</p> |

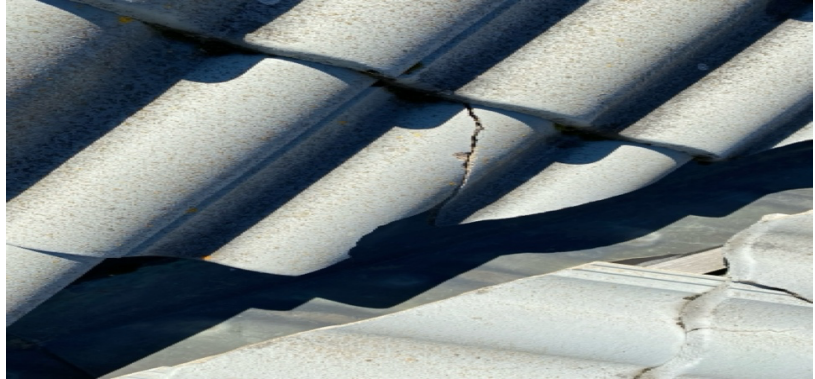
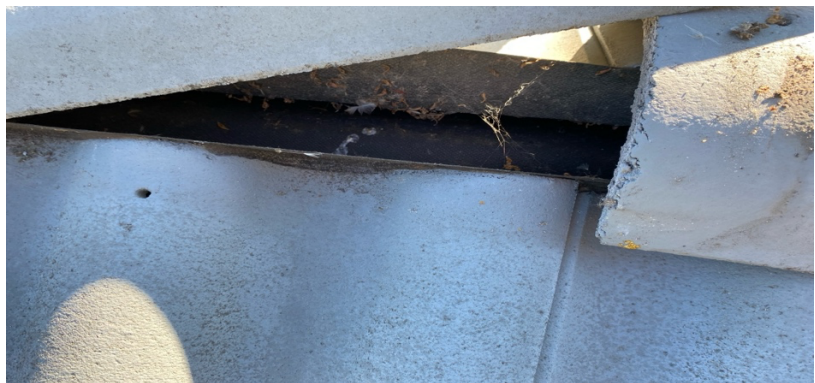
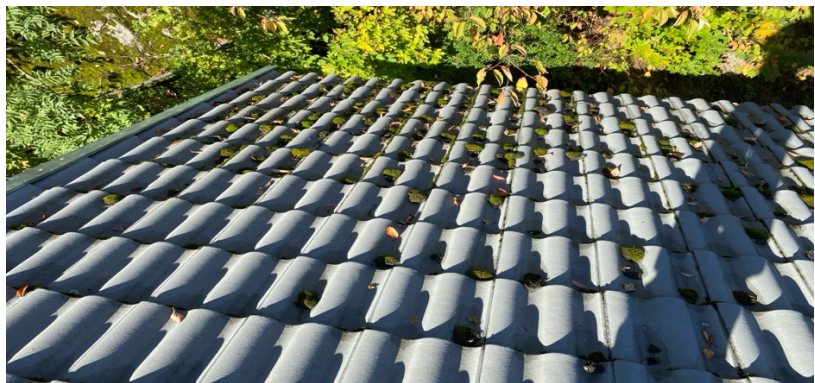
Några takpannor är trasiga.  
Uppvik på sidorna på plåtar i vinkelrännor finns ej.  
Delvis noteras att ingennockbräda finns under nockpannor.  
Se riskanalys.

Mindre moss påväxt finns på takpannor.

- Trasiga takpannor och bristfälliga plåtar i vinkelrännor ökar fuktbelastningen på underliggande takpapp och minskar därmed livslängden på takpappen. Om takpappen är äldre kan fukt, mögel och eller rötrelaterade skador uppstå på underliggande konstruktioner.

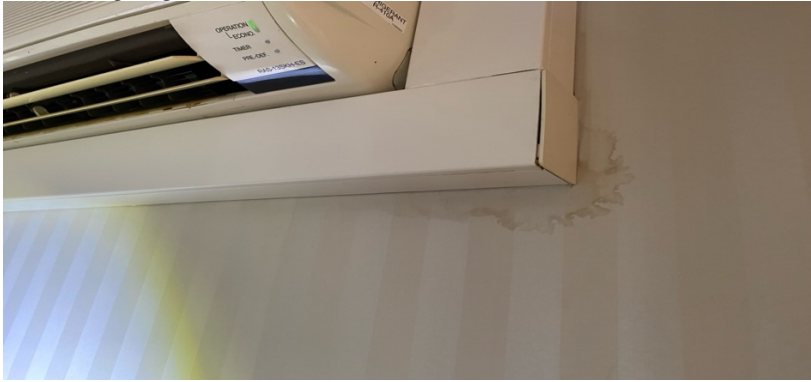
| Hall: | <p>Äldre missfärgning noteras på väggen under luftvärmepumpens innerdel. Torrt i dagsläget.</p> |

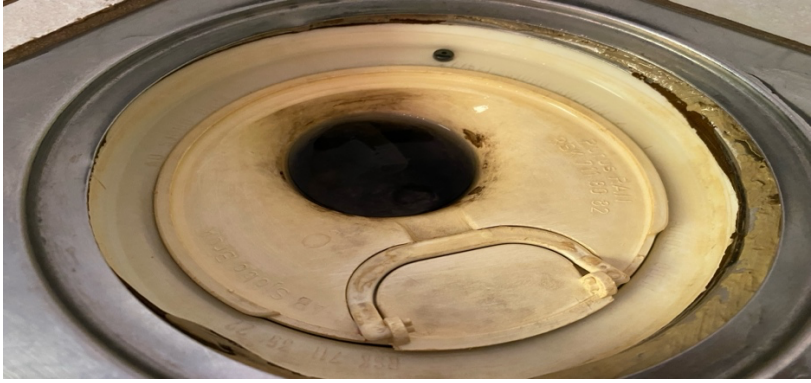
| Dusch/wc: | <p>Utrymmet är av äldre standard och äldre yt/tätskikt. Klämringar och manschetter finns ej i golvbrunnar. Se riskanalys.</p> |

- Då våtrummen med kakel och klinker är äldre finns en ökad risk för skador i ytskikt och tätskikt vilket kan leda till läckage och fuktinträngning in i bakomvarande och underliggande konstruktioner, vilket kan leda till fuktrelaterade skador på dessa konstruktioner. Avsaknad av brunnsmanschett och klämring i golvbrunnar innebär en kraftigt ökad risk då det förekommer brister i anslutning mellan golvbrunn och tätskikt.

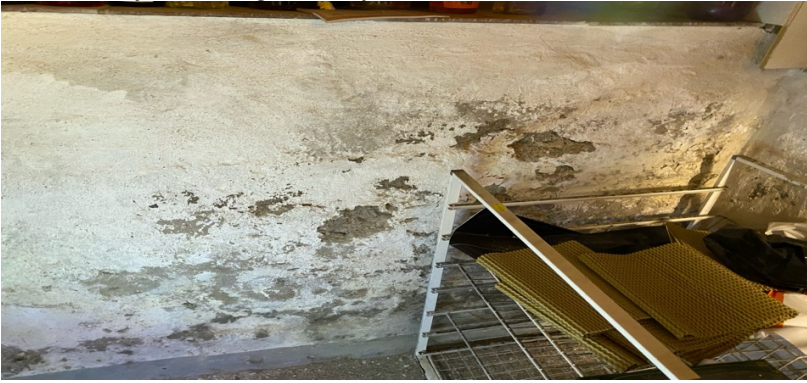
| Matkällare: | Fuktgenomslag noteras på grundmurar och spår av vattengenomträngning på golvet.<br>Se riskanalys utvändiga fuktskyddet.<br> |

- Ett äldre utvändigt fuktskydd (dränering) är en risk på grund av att inträngande fukt kan orsaka skador på husgrund samt på kringliggande konstruktioner.

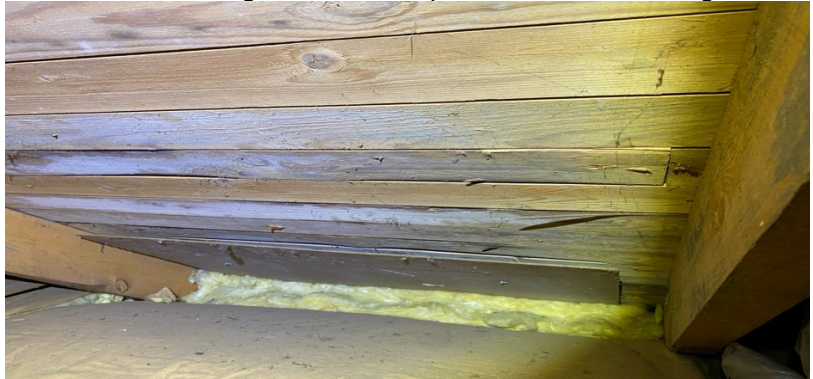
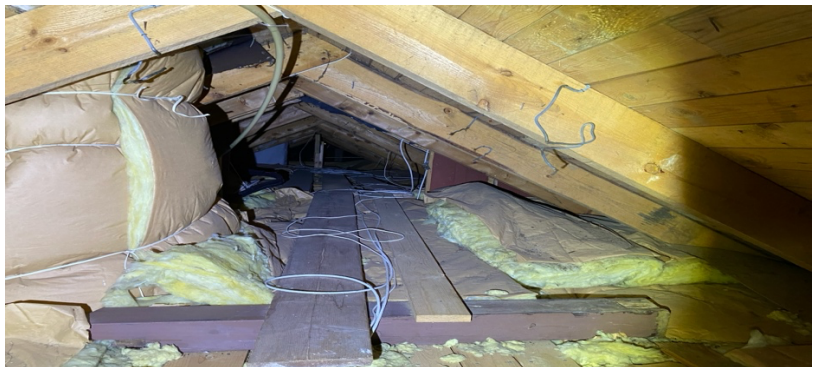
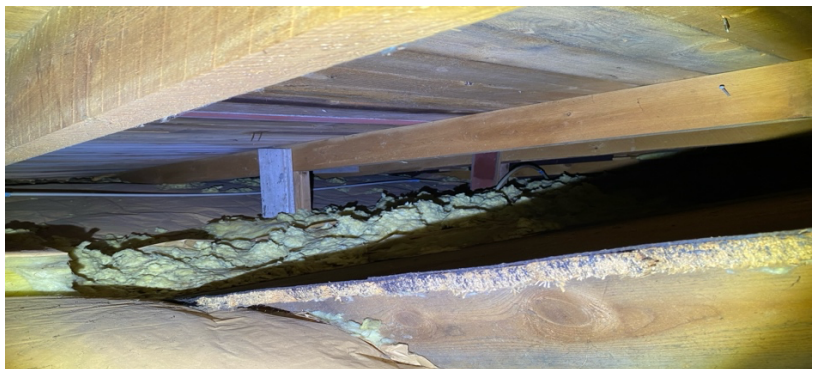
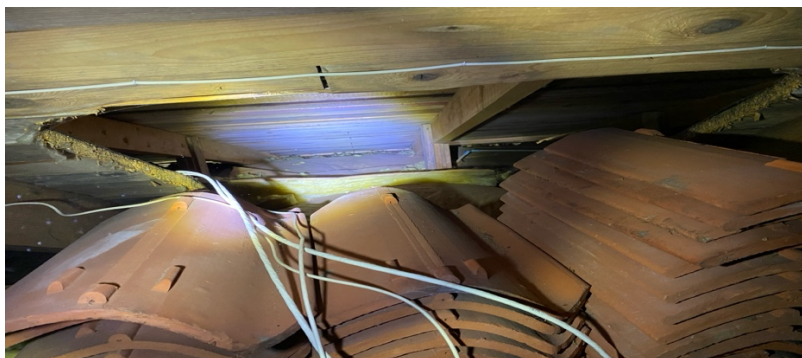
På vinden finns mikrobiell påväxt på underlagstaket.

Takfotsventilationen är delvis igensatt och behöver en översyn.

Vinden skall man som fastighetsägare hålla under uppsikt och blir dom mikrobiella angreppen värre skall en fackman kontaktas för vidare teknisk undersökning för att ta reda på orsak och omfattning.
