# Besiktningsprotokoll

Anticimex Överlåtelsebesiktning av småhus - nivå 1

| Fastighetsbeteckning:<br>Kakelugnsmakaren 5 | |

| Besiktningsdatum:<br>2024-10-02 | Protokollnummer:<br>68574417 |

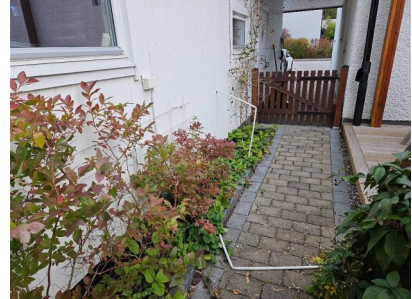
Växter finns lokalt i anslutning till byggnaden.

När det finns rabatter och växter nära byggnaden finns risk att fukt stannar kvar i väggarna. Detta kan i sin tur orsaka invändiga fuktskador. Växternas rötter kan också skada grundmuren och sätta dräneringsledningen ur funktion.

Området närmast huset rekommenderas att vara fritt från växtlighet.

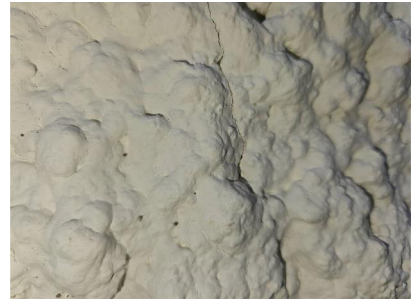
Enstaka små sprickor finns i fasaden.

Dessa bedöms inte ha lett till bakomliggande skador.

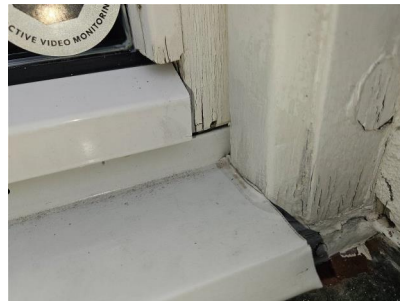
Torrspäckor finns på enstaka fönster.

Dessa bedöms inte ha lett till bakomliggande skador.

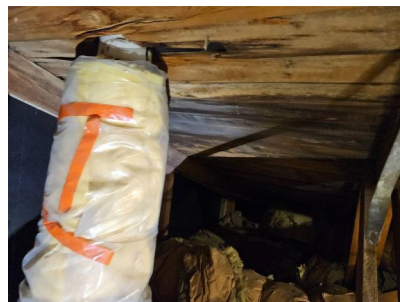
Underlagstaket har äldre fuktfläckar.

Noterade fuktfläckar uppstod innan takomläggningen.

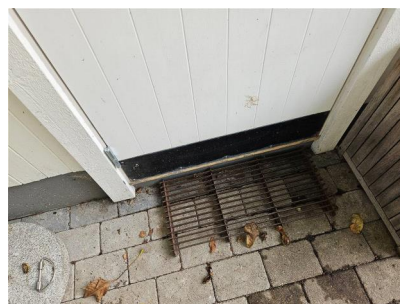
Tröskelbleck saknas under dörr.

Avsaknad av tröskelbleck medför att det finns risk för att vatten kan rinna in och orsaka fuktskador på tröskel och/eller i kringliggande vägg och bjälklag.

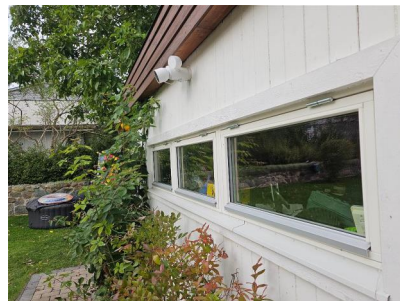
Växter finns i anslutning till garaget.

När det finns rabatter och växter nära byggnaden finns risk att fukt stannar kvar i väggarna. Detta kan i sin tur orsaka invändiga fuktskador. Växternas rötter kan också skada grundmuren och sätta dräneringsledningen ur funktion.

Området närmast huset rekommenderas att vara fritt från växtlighet.

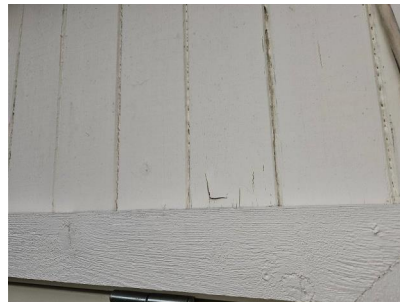
Fasadbeklädnaden har lokalt färgsläpp och torrsprickor.

Fasadbeklädnad och träkonstruktioner där målningsbehov finns riskerar att få fukt- och rötskador på grund av sämre vattenavvisande förmåga.

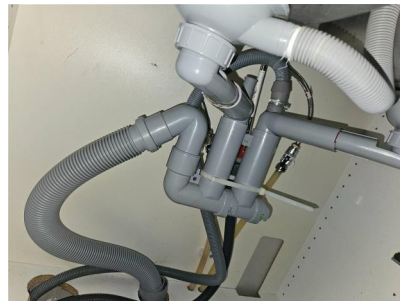
Fuktskydd saknas i diskbänksskåp och noterar att avloppsslangen till diskmaskinen inte är klamrad.

Utan fuktskydd är det svårt att upptäcka läckage från rörledningar. Vatten kan då tränga in i omkringliggande konstruktioner och orsaka fuktskador. När diskmaskinens avloppsslang är bristfälligt upphängd är detta en risk ur fuktsynpunkt. Risk finns att det blir stop i slangen och ett vatten läckage kan uppstå, och att vatten kan strömma ut över golvet, med fuktrelaterade skador som möjlig följd i omkringliggande konstruktioner.

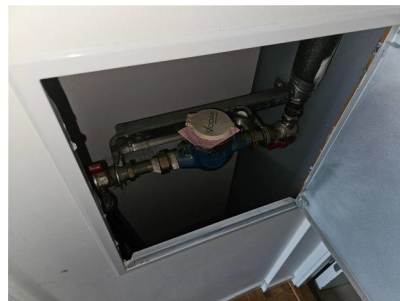
Rörslits för inkommande vatten saknar vattentät botten.

En rörslits bör ha en vattentät botten och vara försedd med skvallerrör. När det saknas ökar risken för att ett läckage inte upptäcks i tid. Det kan leda till fuktskador i omkringliggande konstruktioner.

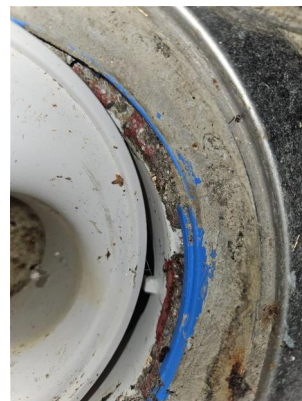
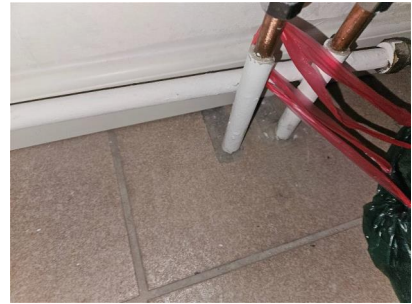
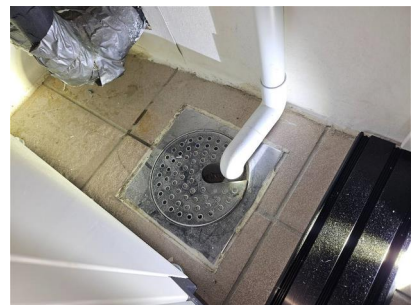
Våtutrymmet har äldre yt-/tätskikt.

Eftersom funktionen, som innebär att ytskiktet/tätskiktet ska vara vattentätt, kan vara nedsatt finns en ökad risk att vatten tränger igenom ytskiktet/tätskiktet med vattenskador i omkringliggande konstruktioner som följd.

Rör genomföringar finns i golv och noterar att golvbrunnen är placerad för nära vägg. Brunnsmanschetten i golvbrunnen är felaktigt monterad (sticker ut under klämringen). Tätskikt saknas delvis mot gipsväggar. Rörslits saknar en vattentät botten.

Rör genomföringar i golv och ovan nämnda brister medför en ökad risk för att vatten tränger ner i omkringliggande konstruktioner och orsakar fuktskador.

Fuktindikering i utrymmet gav inga förhöjda fuktindikationer.

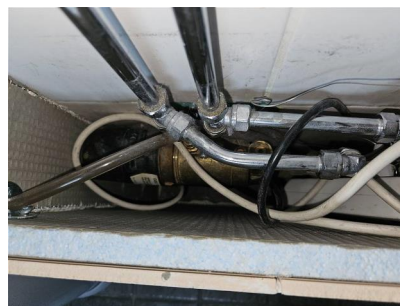
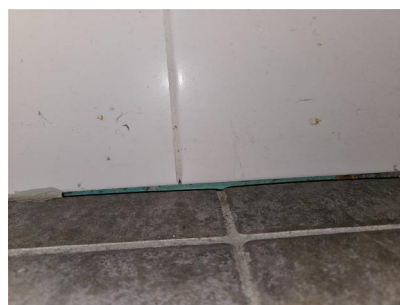
Rör genomföring finns i golv.

Rör genomföringar i golvet medför en ökad risk för att vatten tränger ner i omkringliggande konstruktioner och orsakar fuktskador. Vid uppbyggnaden av utrymmet var detta tillåtet och utförandet anses därför vara fackmässigt utfört. I dagens branschregler är detta inte längre tillåtet.

Inbyggd spolcistern ligger under nivå med klinkergolv och rörs liten saknar ett skvallerrör

Utan skvallerrör och att spolcistern ligger undernivå med klinkergolvet finns risk att eventuellt läckage inte upptäcks, vilket kan leda till fuktskador i omkringliggande konstruktioner.

Fuktindikering i utrymmet gav inga förhöjda fuktindikationer.
