## ÖVERLÅTELSEBESIKTNING

### **SIMONTORP 1:11 SIMONTORP 170, 463 96 NYGÅRD**

| Uppdragsnummer: | 75365 |
| Besiktningdag: | 2025-03-03 |

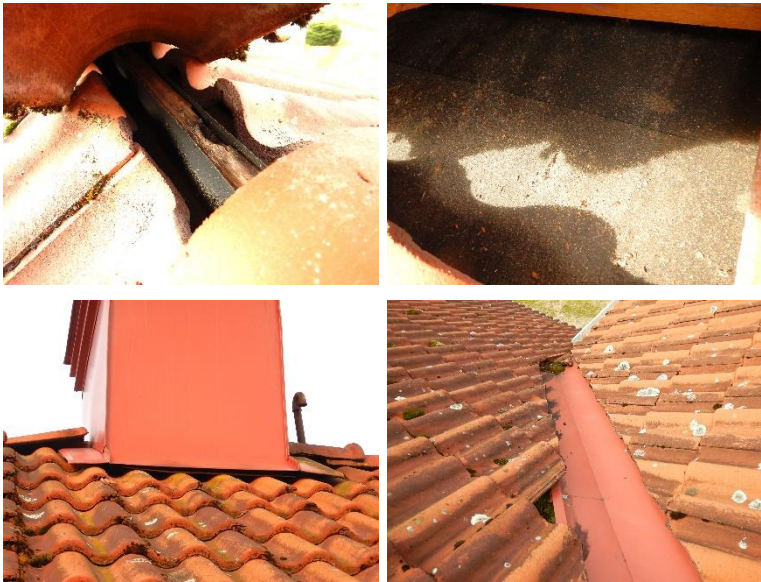
| Tak. | <p>Taket besiktigades vid takfoten via stege, längs takstegen samt från marken. Underlagstaket kontrollerades stickprovvis under några takpannor. Taktäckningen består av betongpannor som ligger på ett underlagstak av stående lockbrädor som ser ut att ha belagts med skivor. På detta ligger underlagspapp och läkt.</p> <p>Taktäckningen har några år på nacken men takpannorna är i relativt bra skick. Påväxt av mossor och lav förekommer dock. Nocktätning finns inte under nockpannorna, vilket kan eftermonteras. Detta för att undvika fuktrinrängning som belastar underlagstaket. Nockbrädan under nockpannorna har rötskador lokalt. Takpannorna och nockpannorna är inte fastsatta i läkten.</p> <p>Underlagspappen och läkten under takpannorna är i bra skick där kontroll utfördes. Pappen är limmad i överlappande skarvar. Vid takfoten finns inte takfotsplåt. Takpannorna ligger dock på takfotsbrädan och skaver inte på underlagspappen.</p> <p>Plåtarna i vinkelrännorna är breda och har uppvik som skyddar intilliggande läkt. Lokalt har en skuren takpanna släppt varvid underlagstaket och läkten blottas. Detta måste åtgärdas skyndsamt då det orsakar fuktgenomträngning.</p> <p>Skorstenen är väderskyddad med plåt men saknar huv över piporna, vilket bör monteras då röckanalerna inte används regelbundet. Skorstenens avtäckningsplåt täcker lite bristfälligt över takpannorna och intilliggande nockpannor ligger med otätheter, vilket bör justeras eller tätas.</p> <p>Vindskivorna är i behov av underhåll, eller byte.</p> <div data-bbox="552 1167 1316 1747"></div> |

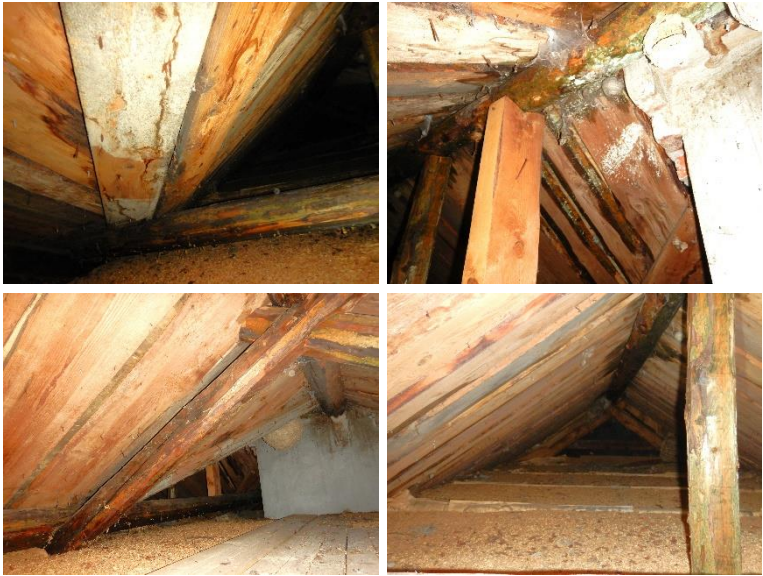
| <p>Vind:</p> | <p>Nockvinden kunde beträdas via gavelluckan för besiktning. Utrymmet bortom murstocken kunde dock inte beträdas. Vindsbjälklaget är isolerat med träspån. Ångtät plastfolie finns ej i botten av bjälklaget. En stor del av takkonstruktionen är parallelltak där besiktningsbart utrymme inte finns. Eventuellt finns det även sidovindsutrymmen.</p> <p>I nockvindsutrymmet kan man se att takkonstruktionen är utförd enligt äldre standard med timmer i takstolar och stående lockbrädor som underlagstak. Man kan även se timmerstommen vid gavlarna.</p> <p>Lokalt förekommer fuktanvisningar som är orsakade av yttre läckage. Främst vid skorstenen och vinkelrännorna. Åtkomliga fuktanvisningar som kontrollerades var torra vid besiktningstillfället.</p> <div data-bbox="555 510 1321 1084"> </div> |

Fuktanvisningarna som förekommer på underlagstaket inockvindsutrymmet måste hållas under uppsikt. Ökar omfattningen måste orsaken till detta undersökas och åtgärdas.

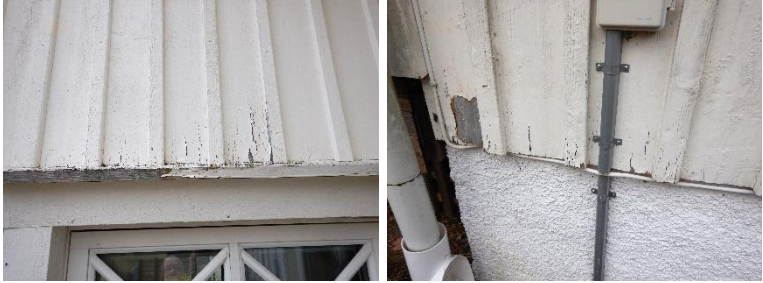
| <p>Fasad:</p> | <p>Fasaden har ett underhållsbehov relativt generellt. Det förekommer färgsläpp och skador samt påväxt av mossor och alger. En del brädor kommer att behöva bytas ut.</p> <div data-bbox="555 1205 1321 1487"> </div> |

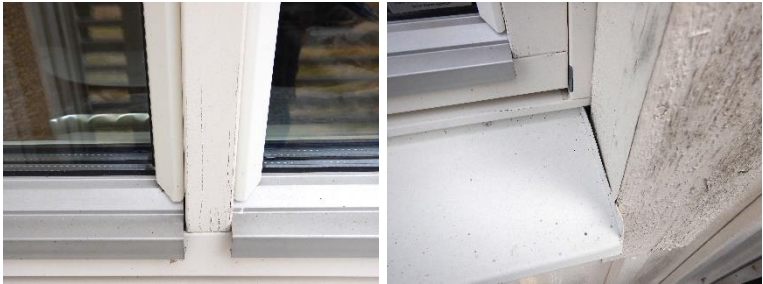
| <p>Fönster:</p> | <p>Fönstren fungerar väl och är i relativt bra skick. Några fönster har dock börjat få färgsläpp, vilket kräver underhåll. Även de äldre källarfönstren har ett underhållsbehov.</p> <p>Många fönster behöver tätas vid uppviken i sidan av fönsterblecken för att förhindra fuktinträngning som kan skada väggkonstruktionen.</p> <div data-bbox="555 1662 1321 1944"> </div> |

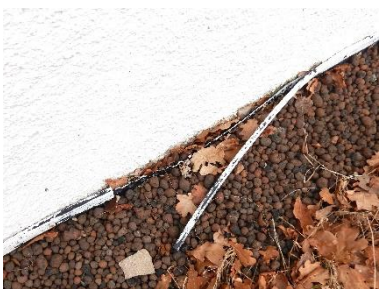
| Sockel / Grundmur: | <p>Täcklisten över källarens fuktskyddsmatta har släppt och är otät på sina ställen, vilket innebär att vatten kan tränga mellan fuktskyddsmattan och källarmuren. Detta ökar fuktbelastningen på källarutrymmet.</p> |

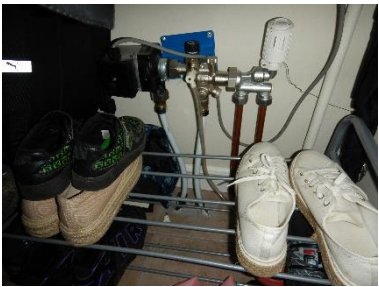
| Entréhall: | <p>I garderoben i entréhallen finns fördelning och cirkulationspump samt termostat för entréhallens vattenburna golvvärme. Utrymmet är inte läckagesäkert. För att tidigt kunna upptäcka ett eventuellt läckage kan ett läckagelarm installeras.</p> |

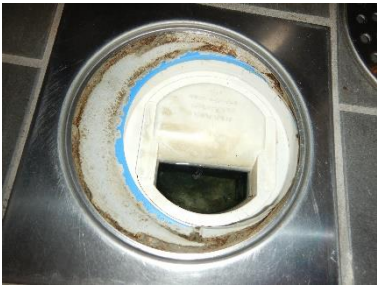
| Dusch och WC: | Våtutrymmet har ytskikt av kakel och klinker. Tätskiktet är av okänt fabrikat och utförande.<br><br>Golvbrunnen är av fabrikatet Purus och är typgodkänd. Förhöjningsring är monterad mellan tätskiktet och golvbrunnen. Tätskiktet ser ut att ansluta korrekt, och klämringen sitter som den skall. Klinkerramen är ocentrerad över golvbrunnen, men vattenlåset går att få upp. Fallet mot golvbrunnen kontrollerades med kula och genom provspolning och bedömdes acceptabelt.<br><br>Inga rörgenomföringar förekommer i golvet, vilket är bra.<br><br>Vid fuktindikeringen som utfördes noterades inga avvikelser.<br><br> |

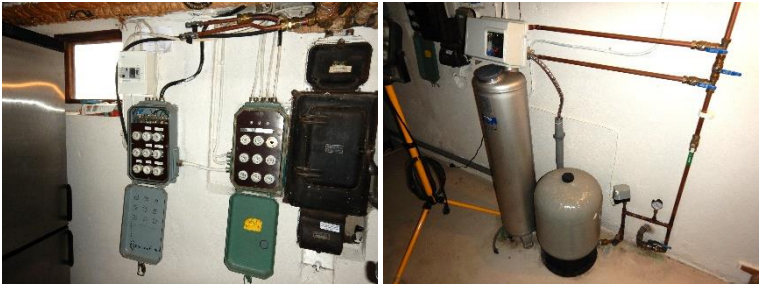
| Trappa och Hall: | <p>I utrymmet finns husets elcentraler av både nyare och äldre utförande. Elcentralerna saknar gruppförteckning men är delvis uppmärkta. Jordfelsbrytare finns för delar av anläggningen. Jordade eluttag har funktionskontrollerats stickprovsvis i huset, utan avvikelser. Huset har både jordade och ojordade eluttag.</p> <p>Hydropress och filter för inkommande vatten finns i utrymmet.</p> |

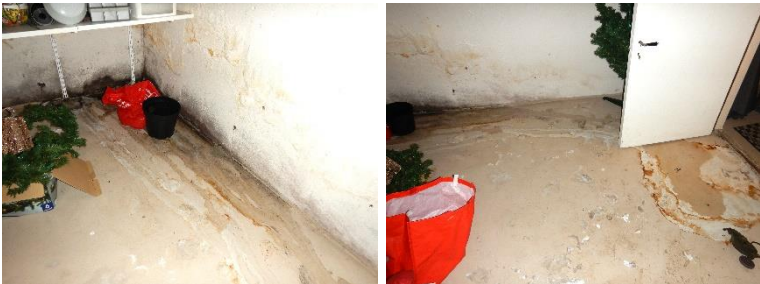
| Pannrum: | <p>I utrymmet är värmepumpen installerad.</p> <p>Vid ena hörnet tränger det in vatten från marken. Vattnet samlas i en lågpunkt i golvet. Missfärgningar och puts-/färgsläpp förekommer.</p> |

Då det tränger in vatten lokalt i källaren rekommenderas att orsaken till detta undersöks och åtgärdas. Inträngande fukt i en oinredd källare orsakar missfärgningar och puts-/färgsläpp. Det uppstår dock inga kritiska skador då omgivande konstruktioner består av betong som inte är fuktkänslig.
