Uppdragsnummer 22010235  
2025-051

## ÖVERLÅTELSEBESIKTNING

TÄBY ROSLAGS-NÄSBY 4:13  
Åsvägen 2, 183 30 Täby

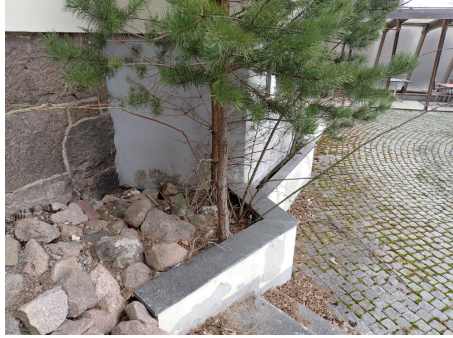
Närliggande planteringar mot innergården. Se även riskanalys punkt 3:1.

- 3:1** Närliggande planteringar kan komma att påverka grundkonstruktioner, fasader vind och tak negativt då rötter underminerar grundkonstruktioner (med risk för sättningsskador) och grenar fuktbelastar fasader. Takkonstruktioner kan även påverkas negativt (nedskräpning av tak, flyttande av takpannor och liknande) samt att planteringar kan täppa till luftspalter vid takfot.

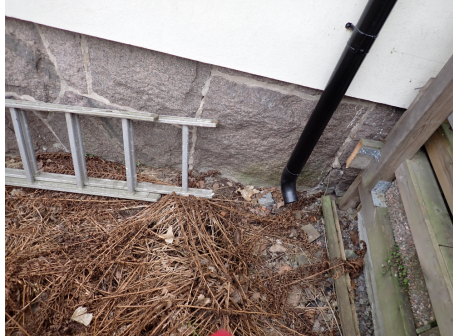
Råkällare/källare är en känd riskkonstruktion. Se även riskanalys punkt 3:2. Stuprör leds ej bort via dagvattensystem.

- 3:2** Risk föreligger för att trädetaljer samt övrigt organiskt material som ansluter eller ansluts mot golv och väggar (trösklar, limmer, textil, papperstapeter och dylikt) i nederplanet ha/få fukt, mögel och rötelaterade skador med anledning av normalt förekommande fuktvandring genom grundmurar och golv samt om brister förekommer i dagvattenledningar, dränering och tätskikt.

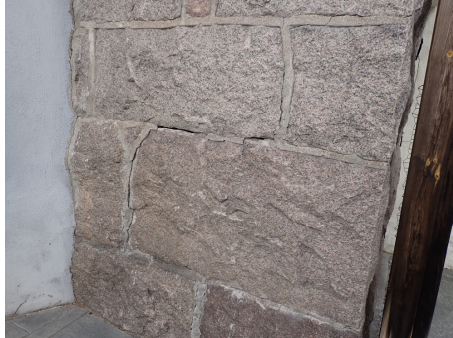
Sprickor/förskjutning på naturstensblock på hörn ner mot vägen innergård. Se även fortsatt tekniskutredning punkt 4:1.

- 4:1 Sprickor i grundmurarna ska hållas under uppsikt för att säkerställa att det är äldre rörelser/sättningsskador. Om sprickorna ändrar karaktär ska kontakt tas med fackman för utredning gällande rörelser/sättningar i huset.
- 4:2 Kontakt ska tas med fackman för utredning och åtgärd.

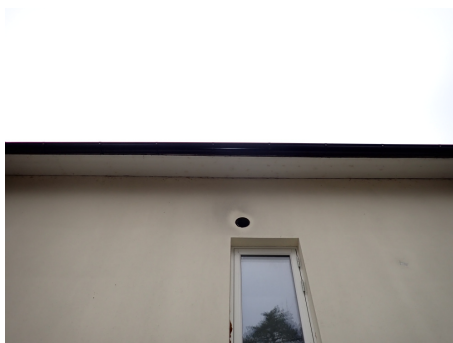
Don för frånluftsventil mot våtrum har lossnat/otätt in i fasad. Se även riskanalys punkt 3:3.

- 3:3** Otäta delar/glipor i fasader och runt fönster/dörrar kan leda till att dagvatten tar sig in i bakomliggande konstruktioner och kan då orsaka fukt, mögel och/eller rötelaterade skador.

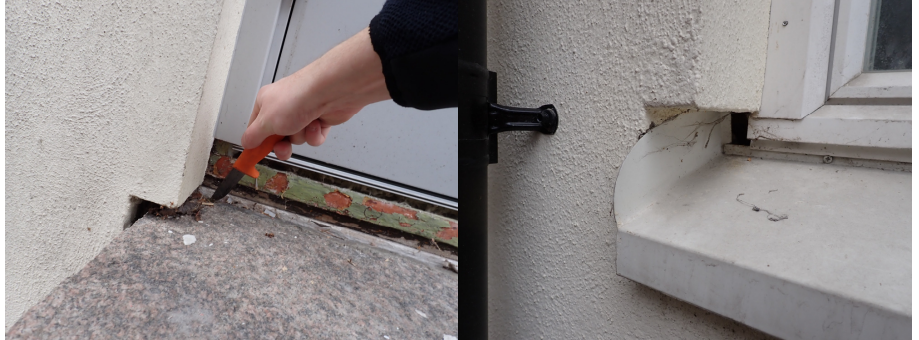
Otätt in i fönsterbleckets bakkant mot entré/hall.  
Fönsterbleck är bitvis tätade med Silicon i bakkant.  
Fotplåt/plåt saknas under entrédörrens tröskel.  
Med anledning av ovan noterade brister/svaga punkter se även riskanalys punkt 3:3.

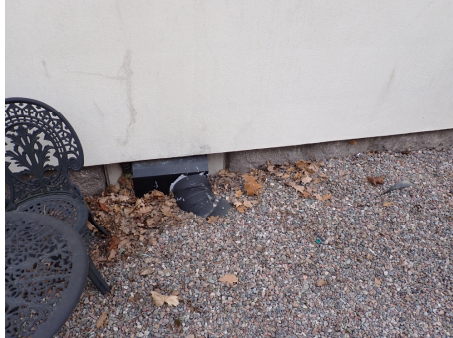
Tilluftsventilation tas nära/i marknivå, frånluftsventilation är dragen i mark mot entrétrappsdel. Se även fortsatt teknisk utredning punkt 4:1.

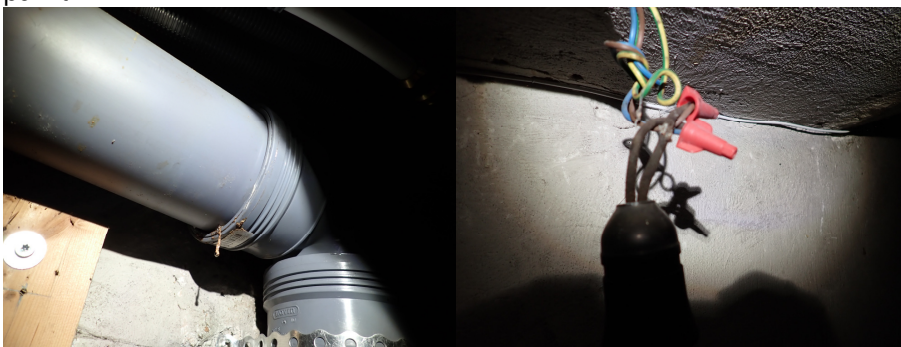
Mindre läckage på skarv för avlopp.

Lösa elkablar/äldre elkablar.

Med anledning av ovan noterade punkter se även fortsatt tekniskutredning punkt 4:2.

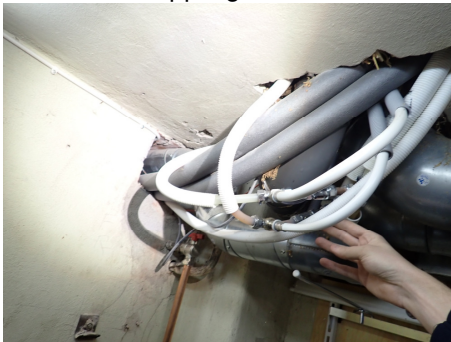
Lösa vattenkopplingar.

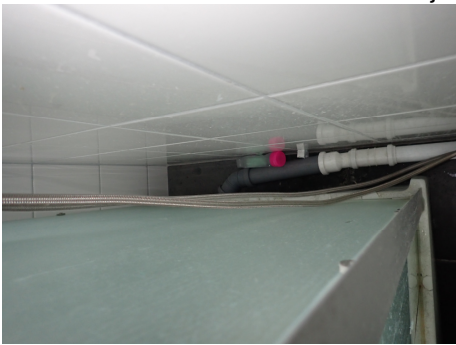
| WC/duschkabin: | <p>Tätskikt bakom kakel och under klinker är ej besiktningsbart.</p> <p>Golvbrunn saknas i våtrum. Se även riskanalys punkt 3:4.<br/>Del under/bakom duschkabinen är ej åtkomlig för besiktning/utgå.</p> |

- 3:4** Avsaknad av golvbrunn i våtrum ger en stor risk för översvämning vid läckage på vatten/avloppsrör med risk för fukt, mögel och/eller rötelaterade skador i kringliggande konstruktioner.

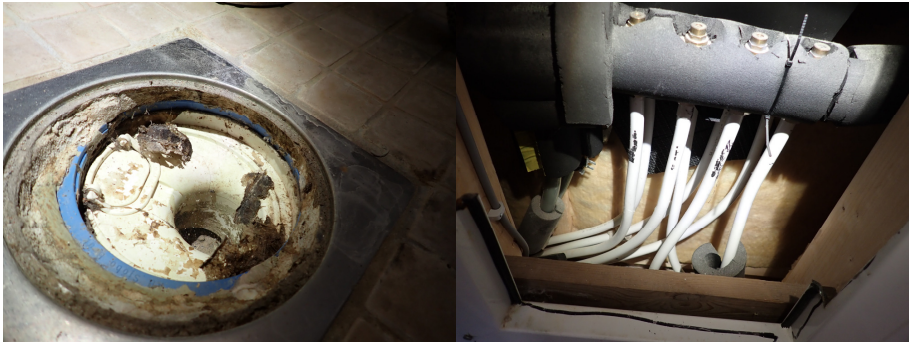
| WC/dusch/badrum: | <p>Tätskikt bakom kakel och under klinker är ej besiktningsbart.</p> <p>Tätskikt är äldre än 20 år.</p> <p>Golvbrunnsmanschett sticker fram under klämring i golvbrunn.</p> <p>Otåta håltagningar i våtzon 1.</p> <p>Lös eldosa i vägg vid duschdelen, våtzon 1.</p> <p>Fuktskydd saknas i kopplingsskåp för värmesystem.</p> <p>Krackeleringar i kakelskivor i fönstersmyg.</p> <p>Avloppstos för tvättpelare ansluter nära/mot vägg.</p> <p>Med anledning av ovan noterade brister/svaga punkter samt ålder är våtrummet i behov av renovering.</p> |

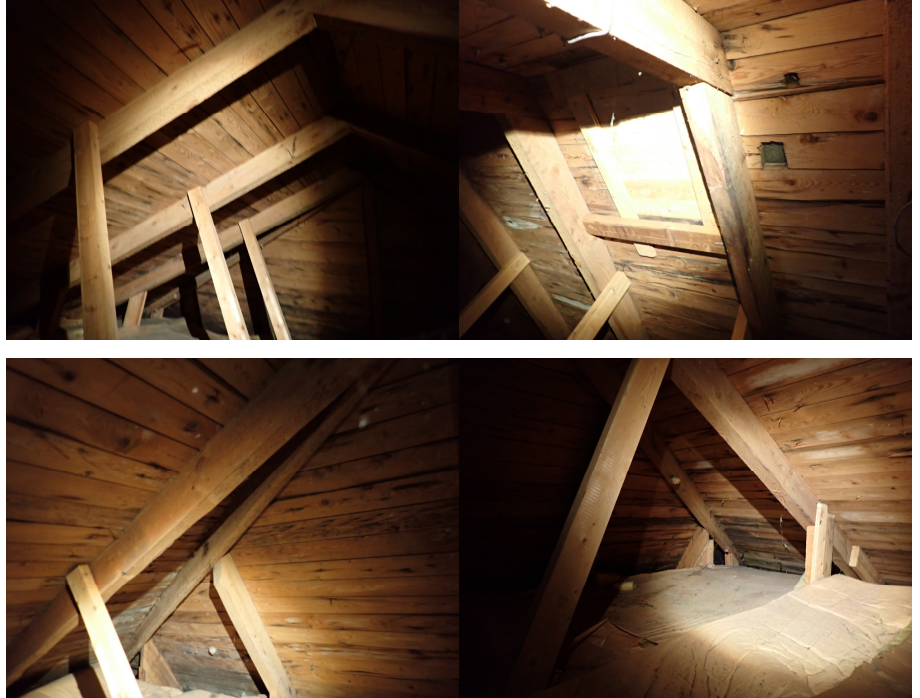
Missfärgningar/påväxt noteras på delar av råsponten.

Äldre tilläggsisolerat vindsbjälklag.

Inklädda snedtak är en känd riskkonstruktion.

- 3:5** Inklädda snedtak är en riskkonstruktion, om ventilationen mellan innertaket och yttertaket är felaktig och/eller bristfällig finns risk för att den varma luften som stiger upp ifrån inomhusmiljön inte kan ventileras bort, luften kondenserar då och kan ge upphov till fukt, mögel och/eller rötelaterade skador i snedtaken eller på vindarna kring.
