## ÖVERLÅTELSEBESIKTNING

**FUXERNA 6:146  
FLUSTERVÄGEN 11, 463 35 GÖTA**

**ERA®  
SÄKERT KÖP**

| Besiktningsdag: | 2023.09.28 |

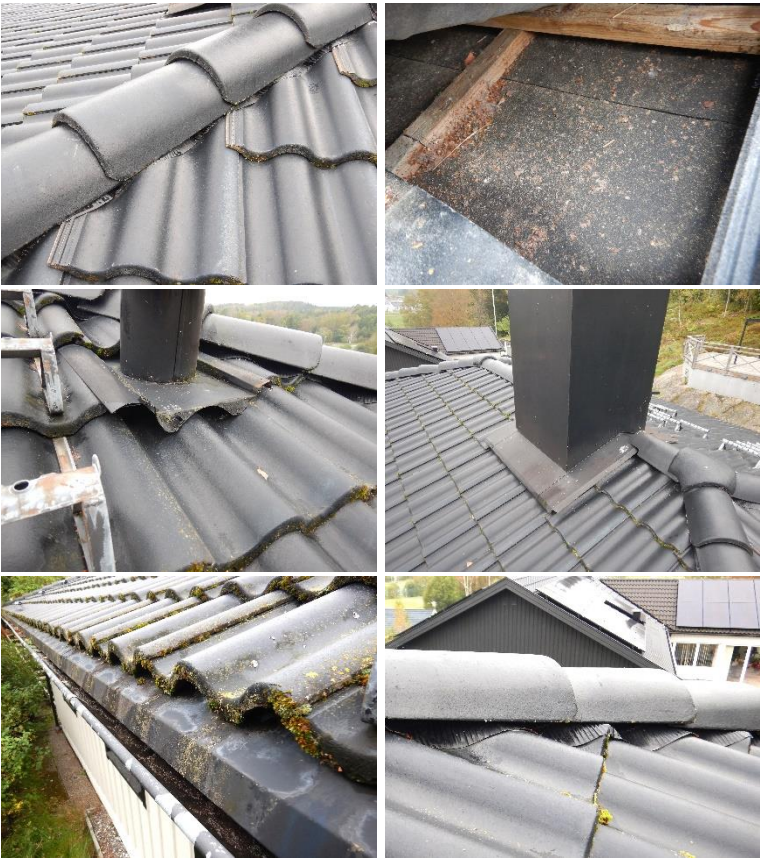
| Tak. | <p>Taket kunde beträdas för besiktning. Underlagstaket kontrollerades stickprovsmässigt under några takpannor.</p> <p>Takkonstruktionen är valmad och har en taktäckning av betongpannor ovan råspont, underlagspapp och träläkt.</p> <p>Taktäckningen är renoverad under senare år. Takpannorna är i relativt bra skick även om det börjar komma lite mosspåväxt. Undernockpannorna och valmåspannorna finns nocktätning, vilket är bra. Takpannorna är fastsatta i läkten i de nedre och övre skiften. Lokalt vid en av valmåsarne är takpannorna felaktigt omlottlagda.</p> <p>Underlagspappen och läkten är i bra skick där kontroll utfördes. Underlagspappen spikad i överlappande skarvar. Vid takfoten finns takfotsplåt som takpannorna vilar på.</p> <p>Den ena ventilationshuvens avtäckning täcker bristfälligt över takpannorna då klippen inte turar. Skorstenens avtäckning täcker bra ut över takpannorna</p> |

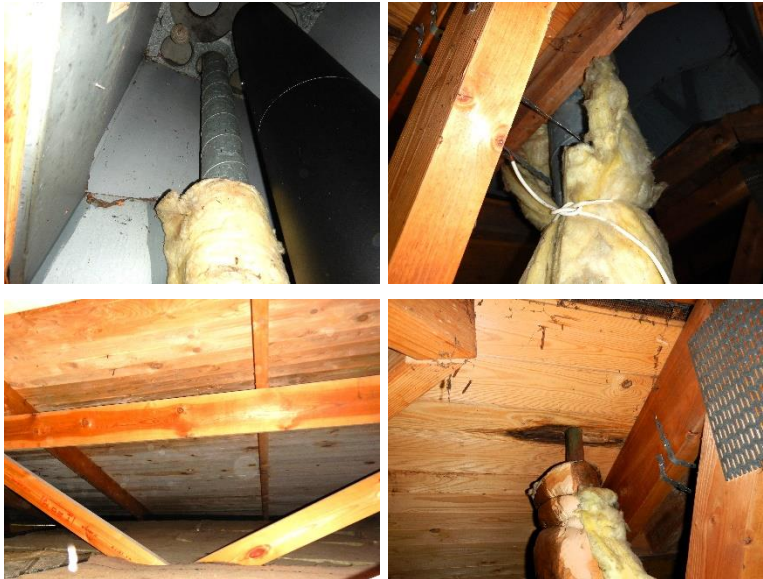
| Vind: | <p>Vindsutrymmet kunde beträdas via lucka och besiktigades i sin helhet. Det går dock inte att krypa längst ut till takfot utan att förstöra isoleringen.</p> <p>Vindsbjälklaget är isolerat med mineralull. I botten av bjälklaget finns en armerad plastfolie.</p> <p>En ventilationskanal är delvis oisolerad. Oisolerade ventilationskanaler kan medföra att kondens bildas i dessa och rinner tillbaka ned.</p> <p>Lokalt ner mot takfoten på underlagstaket förekommer missfärgningar (vitt skimmer) orsakade av mikroorganismer (konvektionspåverkan). Missfärgningarna på underlagstaket indikerar att vinden tillförs eller har tillförts fukt inifrån bostaden. D.v.s. när fuktberikad inomhusluft läcker ut till det kalla vindsutrymmet via otätheter och diffusion, vilket medför att den relativa fuktigheten ökar och det i värsta fall kan bildas kondens.</p> <p>Det förekommer även mindre fuktanvisningar som är orsakade av läckage lokalt vid expansionskärlets takgenomföring samt vid en av ventilationsgenomföringarna. Torra vid besiktningstillfället.</p> <p>I vindsutrymmet finns ett expansionskärl för värmesystemet. Om detta är i drift medför det en läckagerisk.</p> <div data-bbox="555 831 1321 1408"> </div> |

| Vindsutrymmen: | <p>Missfärgningarna på underlagstaket är orsakade av en konvektionsproblematik där varm bostadsluft med högt fuktinnehåll läcker upp till vindsutrymmet. Problematiken är ovanlig när man har mekanisk frånluft. Rekommenderar att undersöka om det finns en konvektionsproblematik eller om det är gamla missfärgningar som möjligen har uppkommit historiskt om ventilationssystemet varit avstängt.</p> <p>En sådan undersökning måste utföras vintertid då problemets drivkraft (temperaturskillnaden inne/ute) är som störst.</p> <p>Fuktanvisningarna som förekommer måste hållas under uppsikt. Ökar omfattningen måste orsaken till detta undersökas och åtgärdas.</p> |

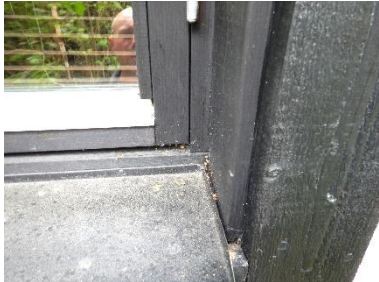
| Fönster: | <p>Fönstren är äldre men är väl underhållna och i förhållandevis bra skick för sin ålder.</p> <p>Vid några fönster förekommer otätheter mot foder/salning och bleck. Dock i skyddat läge. Rekommenderar justering och/eller tätning med mjukfog.</p> <div data-bbox="555 1608 935 1888"> </div> |

| Fönster: | Otättheter i anslutning till fönster kan orsaka fuktrinträngning, vilket i sin tur kan orsaka skador. |
