# ÖVERLÅTELSEBESIKTNING

## **SLÄTTEN 1:15 STENDAMMEN 110, 463 93 VÄSTERLANDA**

| Uppdragsnummer: | 75470 |
| Besiktningsdag: | 2025-03-06 |

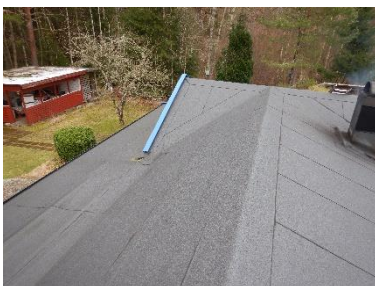
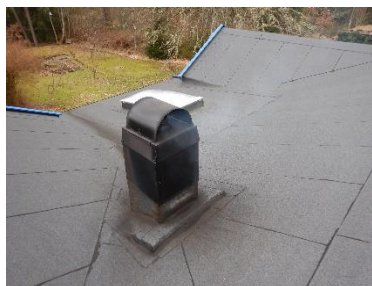
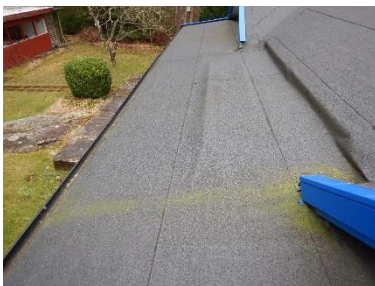
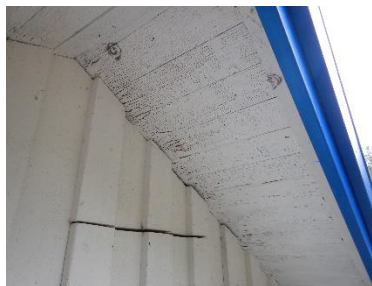
Taktäckningen består av takpapp som ligger på ett underlagstak av råspont. Takkonstruktionen är relativt komplicerad med många vinklar och avsatser.

Takpappen är i bra skick och bedöms väl utförd. Vid takfoten finns takfotsplåt som viker ner i hängrännorna. På den låglutande delen av taket vid husets baksida har råsponten under takpappen rest sig, vilket orsakat en horisontell förhöjning. Takpappen är dock hel.

Vid skorstenens takgenomföring och vid takfönstret över altanen är pappen uppvikt och ser det ut att vara tätt.

Underhållsbehov noterades på delar av takutsprången.

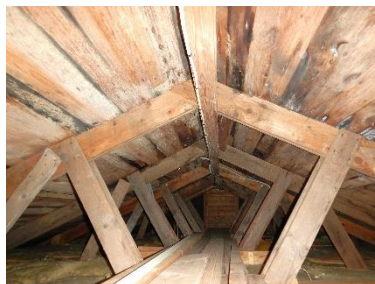
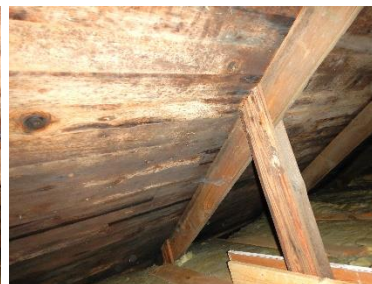
Vindsbjälklaget är isolerat med mineralull. Det finns ingen ångtät plastfolie i bjälklaget.

I vindsutrymmet förekommer missfärgningar och påväxt generellt på underlagstaket, så kallade konvektionsskador. Missfärgningarna på underlagstaket indikerar att vinden tillförs fukt inifrån bostaden, d.v.s. när fuktberikad inomhusluft stiger upp till det kalla vindsutrymmet via otätheter och diffusion, vilket medför att den relativa fuktigheten ökar och det i värsta fall kan bildas kondens.

Några elrör förekommer i vindsutrymmet. Om inomhusluft strömmar upp i dessa föreligger risk för kondensbildning som kan rinna tillbaka ned. Elrör ska ligga i eller under isoleringen, alternativt säkerställas vara fullgott tätade från boutrymmet

| Vindsutrymmen: | <p>För att komma tillrätta med konvektionspåverkan på vinden måste fukttillförseln inifrån bostaden minskas. Detta kan ofta lösas genom att bostadsventilationen förbättras för att sänka fukttillskottet inomhus och minska konvektionskraften mot vindsutrymmet. Självdragshus har ofta otillräcklig ventilation vilket man kan förbättra med hjälp av kontinuerlig fläkt drift i bl.a. våtutrymmen samt genom att säkerställa att tilluft kommer in i sov- och sällskapsutrymmen.</p> <p>Om detta är tillräckligt eller om fler åtgärder måste utföras kan undersökas genom en fördjupad undersökning. En sådan undersökning måste utföras vintertid då problemets drivkraft (temperaturskillnaden inne/ute) är som störst.</p> |

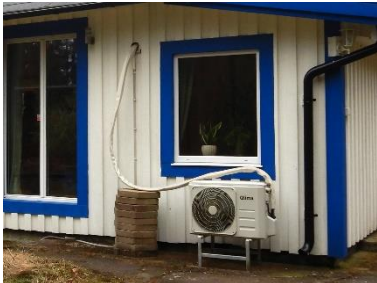
| Fasad: | <p>Fasaden är i bra skick generellt, även om det börjar komma lite påväxt av alger på sina ställen. Alger går att tvätta bort. På några ställen noterades skruv-/spikskallar som inte är övermålade. Kablaget från värmepumpen är inte färdigmonterat.</p> |

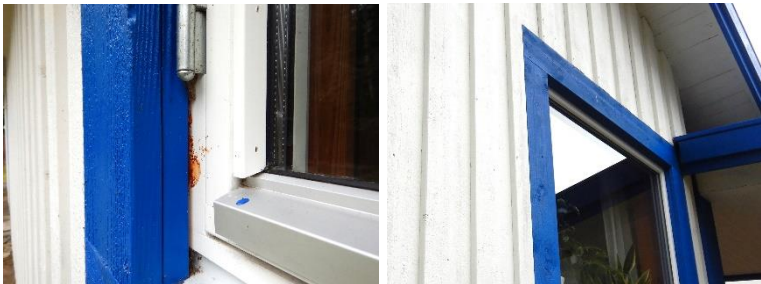
| Fönster: | <p>De nyare fönstren är i bra skick generellt. Äldre fönster har ett visst underhållsbehov.</p> <p>Otättheter förekommer mellan karm och foder/salning på en del fönster. Justeras eller tätas med fog för att undvika fuktinträngning.</p> <p>Överbleck finns ej på fönstren. De flesta fönstren är i skyddat läge under takutsprång, men några fönster är väderutsatta. Detta ställer krav på bra tätning mellan fönster, foder och fasad.</p> |

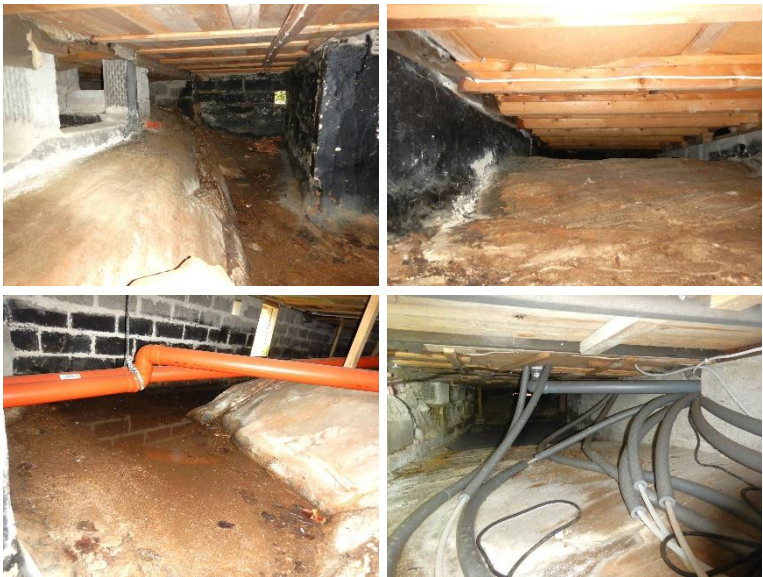
| Krypgrund: | <p>Huset är grundlagt på krypgrund i flera delar som är uteluftsventilerad. Krypgrunden kunde beträdas via luckor för besiktning. Hela grunden kunde dock inte besiktigas på grund av åtkomlighet då det är mycket trångt på sina ställen.</p> <p>Krypgrunden har grundmurar av i huvudsak betonghålstén men även murad stén. Markytan består till huvuddelen av berg och betonggjutning. Det ovanliggande träbjälklaget är isolerat och har blindbotten av brädor eller träfiberskivor.</p> <p>Det är fuktigt i grunden. Vatten står lokalt vid lågpunkter och fuktgenomträngning förekommer i grundmurarna lokalt. Lokala missfärgningar och mikrobiella skador förekommer och i grunden upplevdes avvikande lukt.</p> <p>I en mindre del av utrymmet, under bastun, finns hydrofortanken med tillhörande vattenpump och filter. Vattenpumpen är äldre och är rostangripen. En del vattenrör är delvis oisolerade och är ej fixerade.</p> <p>Generellt sett är uteluftsventilerad krypgrund en känslig konstruktion ur ett fukttekniskt perspektiv. Detta beror på att när utomhusluften, som framförallt under sommar och höst bär mycket vattenånga, strömmar genom den kallare grunden kan den relativa luftfuktigheten öka till nivåer som medger tillväxt av mikroorganismer. I svåra fall kan den relativa luftfuktigheten stiga så mycket att kondens bildas i grunden. Markens beskaffenhet och den markfukt som förekommer bidrar med ett fukttillskott i utrymmet, speciellt när fritt vatten förekommer på markytan.</p> <div data-bbox="555 929 1321 1503"> </div> |

| Krypgrund: | <p>Uteluftsventilerad krypgrund är en så kallad riskkonstruktion som riskerar att påverkas negativt av markfukten och uteluftsens fukttinnehåll. Fuktigheten varierar över årstiderna där det är som fuktigast under sensommaren. Om fuktigheten stiger över 75 % i luften och över 17 % i bjälklaget finns risk att mikroorganismer (bakterier och mögelsvamp) kan växa till och orsaka skador.</p> <p>En vanlig metod för att sänka fuktnivån i krypgrunder är att lägga ut en ångtät och åldersbeständig plastfolie på markytan för att förhindra markfuktens påverkan på grunden. I detta fall bör man även undersöka hur man kan hindra vatten från att tränga in i grunden. I många fall måste man även avfukta grunden för att fuktnivån skall vara under kritisk fuktnivå.</p> |

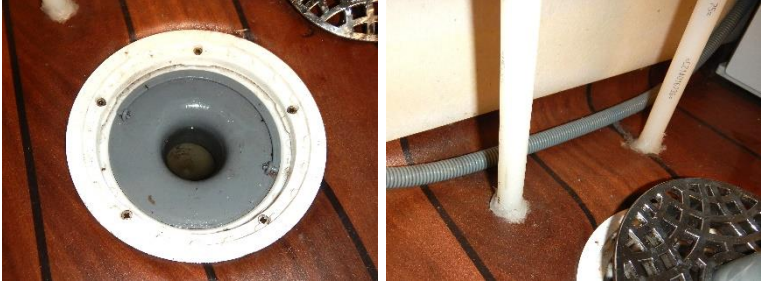
| Tvättstuga: | <p>Mycket lösöre förvarades i tvättstugan vid besiktningstillfället, vilket begränsade besiktningsmöjligheterna.</p> <p>Våtutrymmet har ytskikt/tätskikt av våtrumsmatta på golv och vägg.</p> <p>Golvbrunnen är av fabrikatet Jafo och är typgodkänd. Våtrumsmattan ansluter korrekt till golvbrunnen och klämringen sitter som den skall. Fallet mot golvbrunnen kontrollerades ej. Golvbrunnen är placerad för nära väggen enligt branschreglerna.</p> <p>Rörgenomföringar förekommer i golvet, vilket bör undvikas enligt dagens branschstandard då det innebär en läckagerisk.</p> <p>Fuktindikering utfördes där så är relevant, utan avvikelser.</p> |

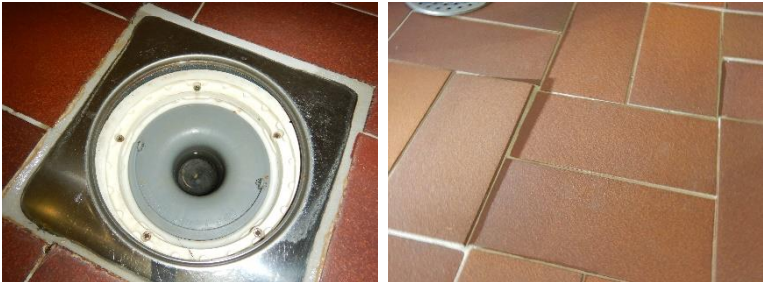
| Badrum: | <p>Våtutrymmet har ytskikt av kakel och klinker. Tätskiktet är vätskebaserat enligt fastighetsägaren.</p> <p>Golvbrunnen under badkaret och golvbrunnen i duschen är av fabrikatet Jafo och är typgodkända. Tätskiktet ser ut att ansluta korrekt och klämringen sitter som den skall i båda golvbrunnarna. Skruvarna i klämringen ser dock ut att vara för hårt dragna då plasten är lite deformerad vid några skruvar.</p> <p>Fallet mot golvbrunnarna kontrollerades med kula och genom provspolning och bedömdes acceptabelt. Fogsprång förekommer dock i keramiken.</p> <p>Toalettstolen har inbyggd spolcistern. Dränage saknas från inbyggnaden.</p> <p>Fuktindikering utfördes där så är relevant, utan avvikelser.</p> |

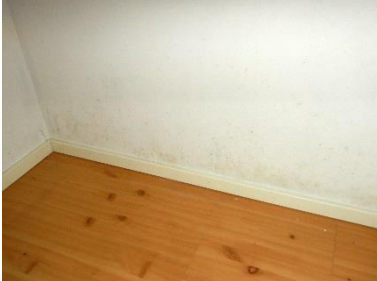
| Sovrum 1: | <p>Missfärgningar förekommer i nederkant av väggen lokalt. Missfärgningar kan uppkomma på ytskikt i kalla utrymmen och vid eventuella köldbryggor, samt när möbler stått mot väggen. I detta fall har enligt uppgift en bokhylla tidigare stått mot väggen. Missfärgningarna tvättas bort och området hålls sedan under uppsikt.</p> |
