## Överlåtelsebesiktning

Hantverkaregatan 27 Lilla Edet

2025-03-20

2025-03-24

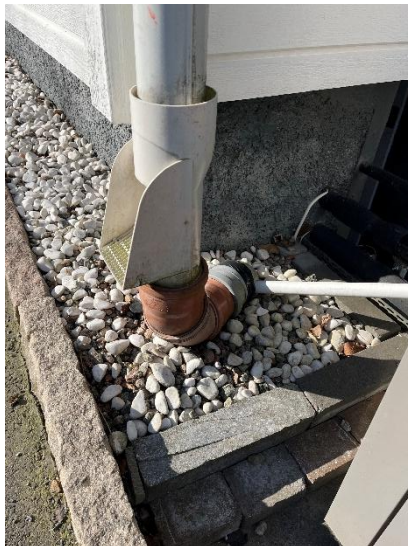
Markanslutningarna till takavvattningen följer inte dagens standard. Plasten tål inte att fritt exponeras för UV-ljus. Samtliga markanslutningar bör ses över.

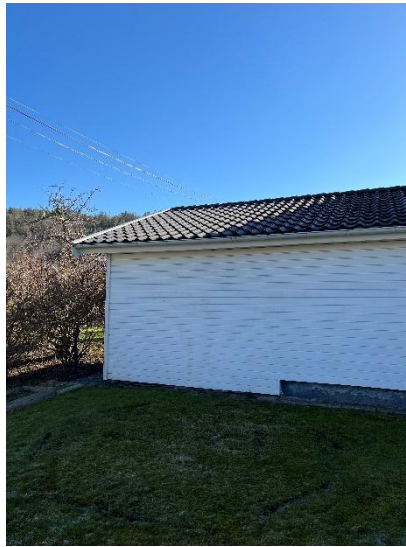
Fasaden är generellt i bra skick men är i behov av ommålning, lokalt förekommer färgsläpp främst på den övre delen av den liggande panelen.

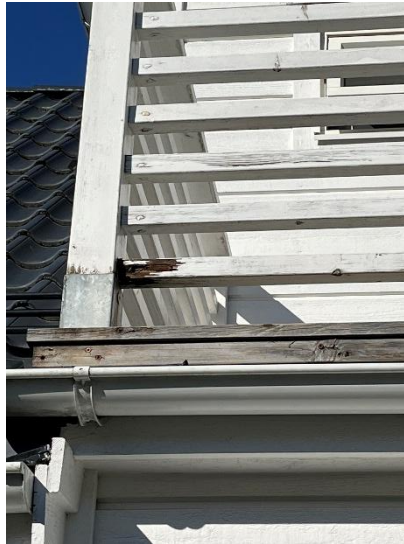
Lokala rötskador i pelare, ribbor och överliggare. Målningsbehov föreligger.

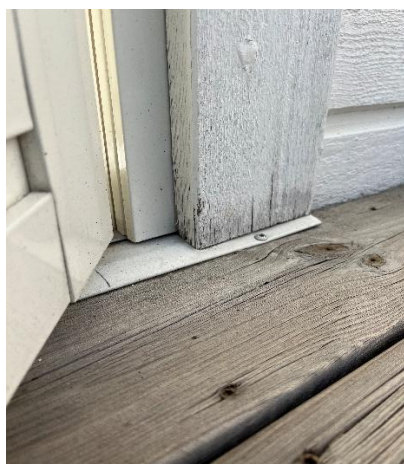
Fodren ligger dikt an plåt vilket gör att den suger upp vatten och ruttnar

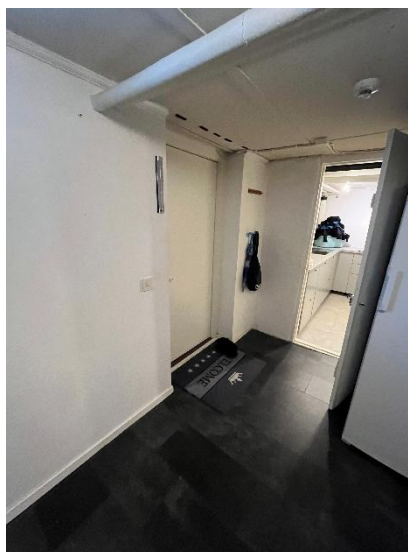
#### R1 Hall 1

Påreglad panel på yttervägg,  
**Se riskanalys 3:1**

I källare finns det påbyggda väggar. Påbyggd vägg är en känd riskkonstruktion vilket innebär att det finns en ökad risk för skada. Skada då det kan uppstå en fuktvandring utifrån och in i väggen till den påbyggda konstruktionen. Detta innebär att det finns en ökad risk för skada som fukt, röta, mögel och elak lukt.

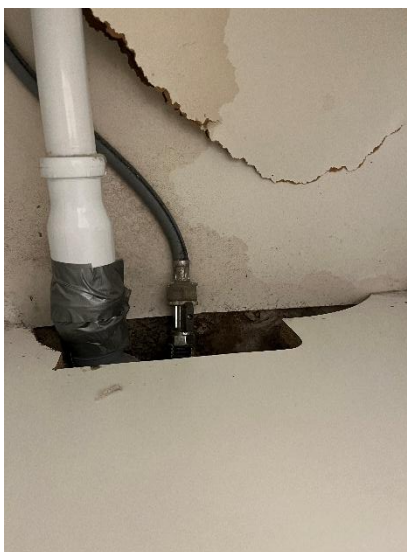
## R2 Tvättstuga

Bakom masoniten på väggskåpen konstaterades fukt och mikrobiell påväxt.

Den troliga anledningen till detta är att varm fuktig luft kondenserar på den kalla ytterväggen.

Luften hindras från att passera mellan skåpets baksida och yttervägg då ventilationen bakom skåpen inte är tillräcklig.

Vidare teknisk utredning rekommenderas för att konstatera orsaken samt ta fram en åtgärdsplan.

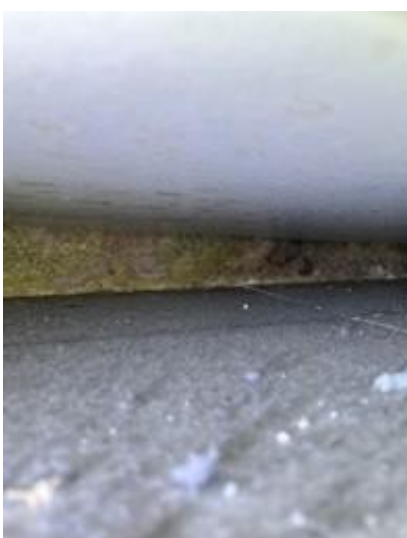
Bild tagen under skåpen

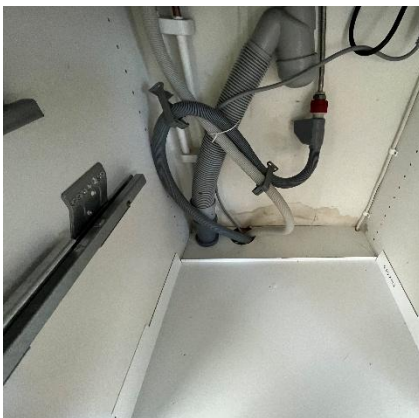
| R3 Kök | | Skvallerskydd i diskbänksskåpet saknas. Rekommendationen är att montera ett skvallerskydd så vatten snabbt kan upptäckas vid läckage |

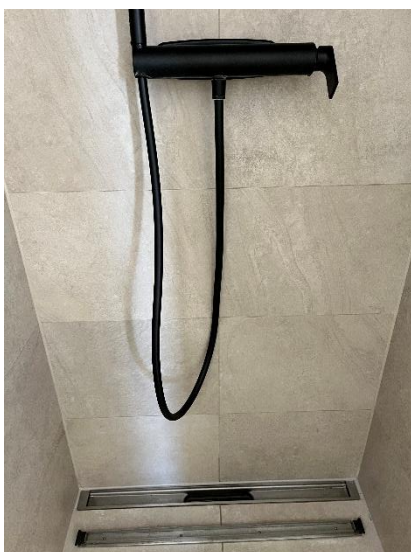
| R2 Bad/WC | | Väggnära golvbrunn anses vara en riskkonstruktion, <b>se riskanalys 3:2</b><br><br>Med denna konstruktion av golvbrunn går det inte att se om tätskiktet ansluter mot brunnen på rätt sätt. Det finns kvalitetskontroll på utförandet av detta badrum vilket ska säkerställa korrekt utförande. |

Då golvvbrunnen i dusch är placerad nära väggen finns risk att tätskiktet inte har kunnat anslutas till golvvbrunnen på ett riktigt sätt vilket kan leda till fuktskador i omkringliggande konstruktioner.

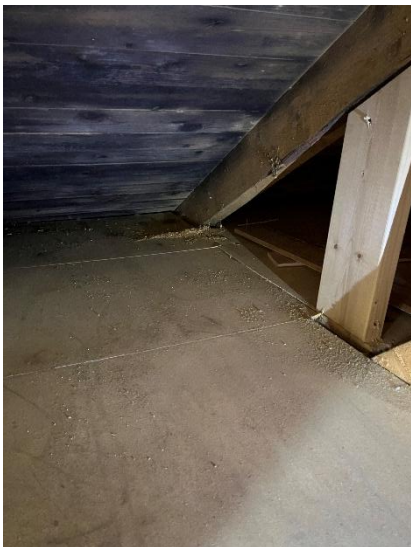
| | | <p>Uppe på vinden möts man av mögellukt.</p> <p>Missfärgningar och mikrobiell påväxt finns på råsponten främst på den gamla delen som lämnats kvar vid ändrad takkonstruktion. Den gamla råsponten fyller ingen funktion och kan tas bort om takstolarna säkras upp. Detta bör mildra lukten men kommer inte påverka misstankarna om fuktvandring från bostadsdelen.</p> |

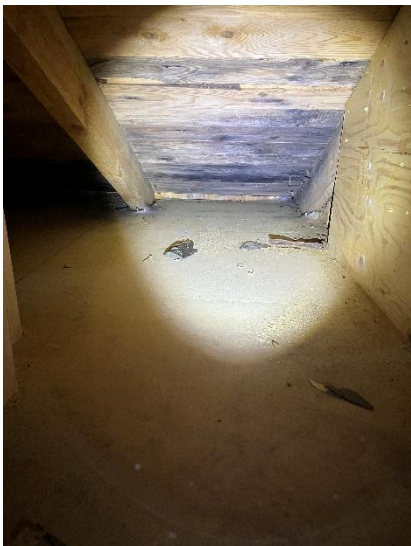
| | | <p>Det finns friskluftsventiler på bägge gavlar, inget inläckage kunde konstateras vid besiktningsstillfället. Detta sammanfattningsvis leder misstankarna till att fukt inifrån huset tar sig upp på vinden.</p> <p>Vidare teknisk utredning rekommenderas för att konstatera orsaken samt ta fram en åtgärdsplan.</p> <p>Äldre fuktindikationer finns på murstock.</p> |

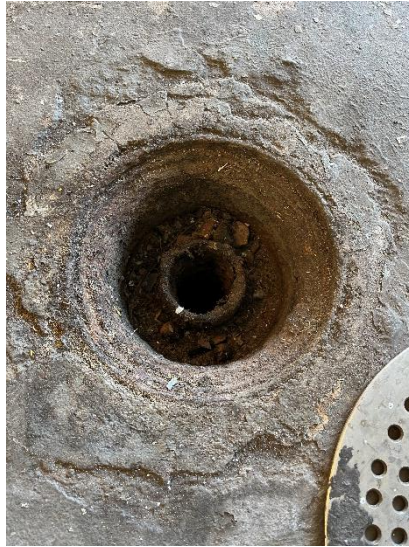
Garaget, Carporten med tillhörande förråd var relativt fullt med lösöre vilket ledde till en begränsad syn av utrymmena.

Golvbrunn saknar vattenlås vilket kan medföra att skadedjur kan ta sig in i garaget.
