UPPDRAG: 2024-1207

Besiktningdag: 2024-10-01

## Utlåtande över ÖVERLÅTELSEBESIKTNING

### Norrtälje Estuna-Karby 1:6 Karby 31, Norrtälje

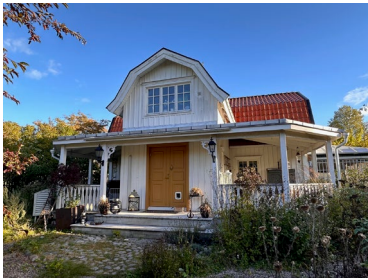
## INVÄNDIGT HUVUDBYGGNAD

| Allmänt: | Små skador som förekommer på ytskikt och inredning orsakade av åldersskäl eller normalt slitage noteras inte särskilt här.<br><br>Golvlutningar förekommer i huset. |

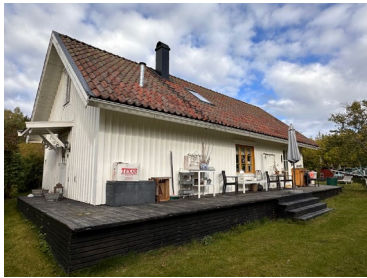
## INVÄNDIGT EN SEKUNDÄR BYGGNAD

| Allmänt: | Små skador som förekommer på ytskikt och inredning orsakade av åldersskäl eller normalt slitage noteras inte särskilt här.<br><br>Uppreglat golv på entréplan. |
