## ÖVERLÅTELSEBESIKTNING

**FUXERNA 6:146  
FLUSTERVÄGEN 11, 463 35 GÖTA**

**ERA®  
SÄKERT KÖP**

| Besiktningsdag: | 2023.09.28 |

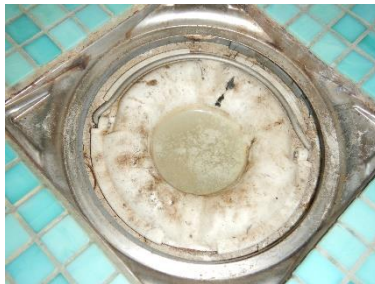
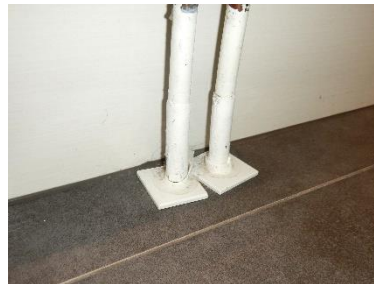
| Dusch och WC: | Våtutrymmet har ytskikt av kakel och klinker. Tätskiktet är av okänt fabrikat och utförande.<br>Golvbrunnen är av fabrikatet Purus och är typgodkänd. Tätskiktets anslutning till golvbrunnen är dolt av klinkerramen. Klämringen sitter som den skall. Fallet mot golvbrunnen kontrollerades med kula och genom provspolning och bedömdes acceptabelt i duschzonen. Utanför denna är golvet relativt plant.<br>Rör genomföringar förekommer i golvet, vilket bör undvikas enligt dagens branschregler.<br>Handfatet är bristfälligt fastsatt.<br>Fuktindikering utfördes där så är relevant, utan avvikelser. |
