## Överlåtelsebesiktning

Hantverkaregatan 27 Lilla Edet

2025-03-20

2025-03-24

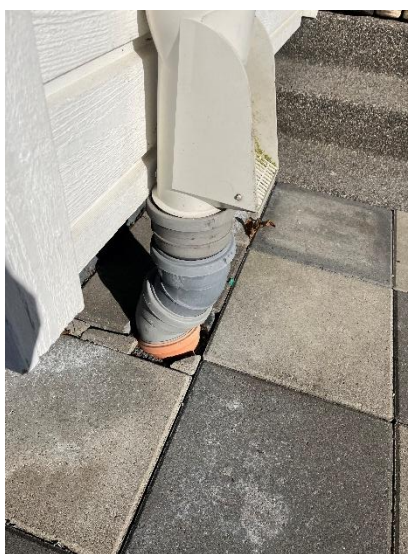
Markanslutningarna till takavvattningen följer inte dagens standard. Plasten tål inte att fritt exponeras för UV-ljus. Samtliga markanslutningar bör ses över.

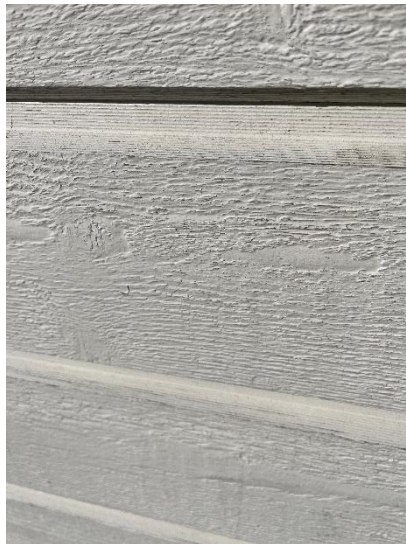
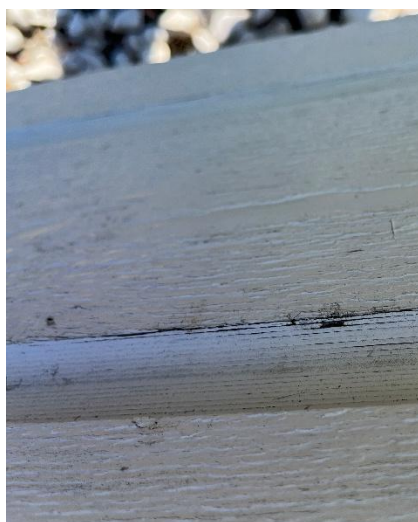
Fasaden är generellt i bra skick men är i behov av ommålning, lokalt förekommer färgsläpp främst på den övre delen av den liggande panelen.

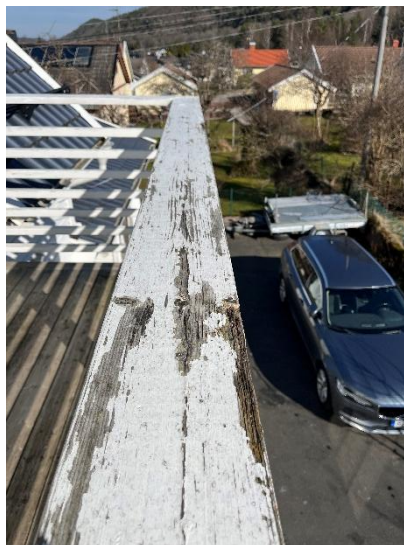
Lokala rötskador i pelare, ribbor och överliggare. Målningsbehov föreligger.

Fodren ligger dikt an plåt vilket gör att den suger upp vatten och ruttnar

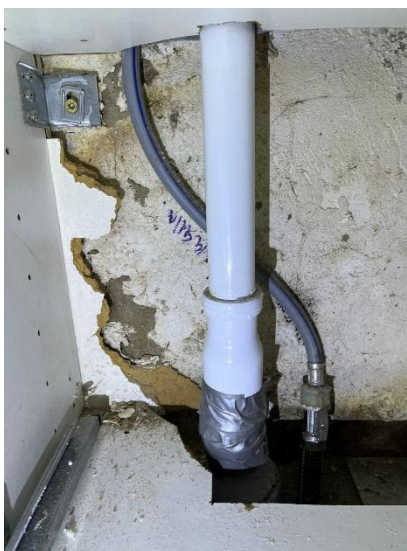
Bakom masoniten på väggskåpen konstaterades fukt och mikrobiell påväxt.

Den troliga anledningen till detta är att varm fuktig luft kondenserar på den kalla ytterväggen.

Luften hindras från att passera mellan skåpets baksida och yttervägg då ventilationen bakom skåpen inte är tillräcklig.

Vidare teknisk utredning rekommenderas för att konstatera orsaken samt ta fram en åtgärdsplan.
