## Överlåtelsebesiktning

Alby 1:891

2025/04/26

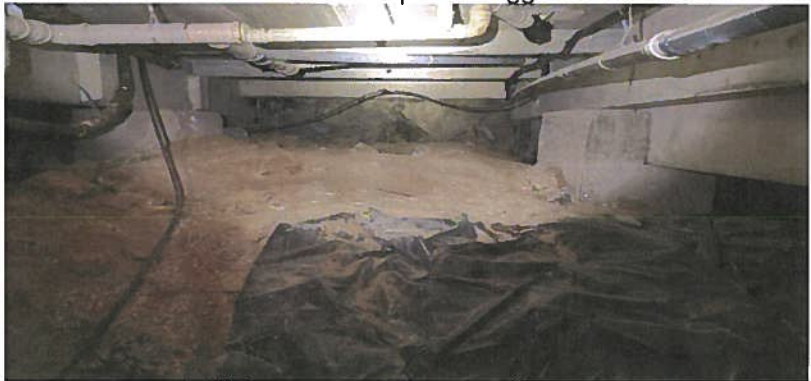
Krypgrund:

Krypgrund är klassad som en riskkonstruktion på grund av fukt. Fukt kan bland annat tillstöta från mark, från temperaturskillnader som uppstår mellan grunden och den utväldig luftfuktigheten, från stuprör som ej leds bort från huset m.m. Den eventuellt tillstötande fukten kan orsaka fuktrelaterade skador på ovanliggande trä konstruktioner.

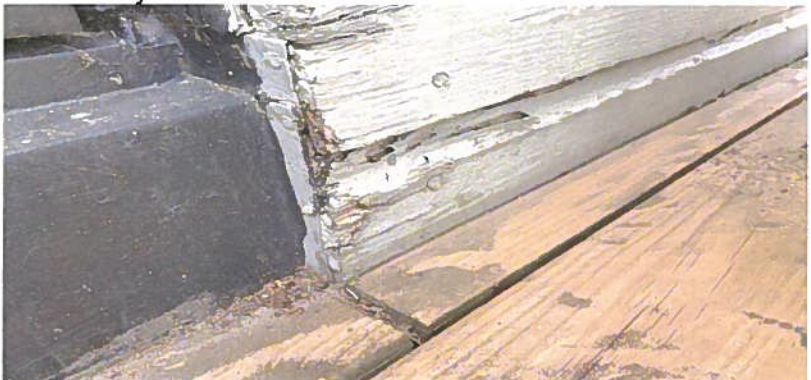
Fasad:

Fasaden har målning och underhållsbehov.  
Mindre rötskador förekommer på panelen.  
Trädäcket ligger mot fasaden.  
Se riskanalys.

- Fasadpanel och utvändiga träkonstruktioner, så som fönster, dörrar med färgsläpp/ torksprickor är en risk ur fuktsynpunkt. Risk finns för med tiden ökande skador som kan leda till fuktrelaterade skador på dessa och på bakomliggande konstruktioner.

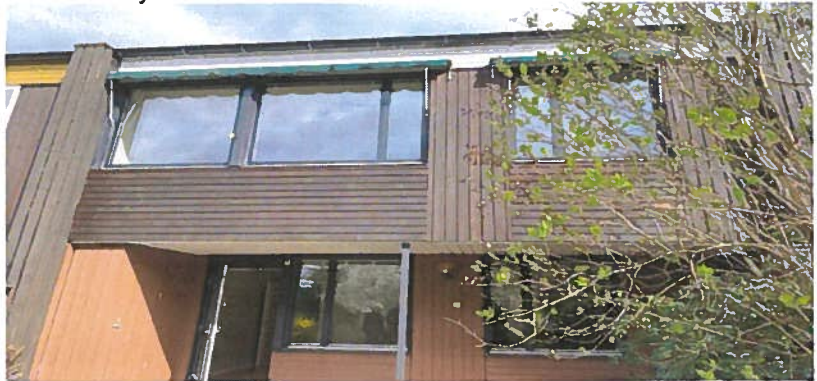
Fönster/Dörrar:

Fönster och dörrar har målning och underhållsbehov.  
Se riskanalys.

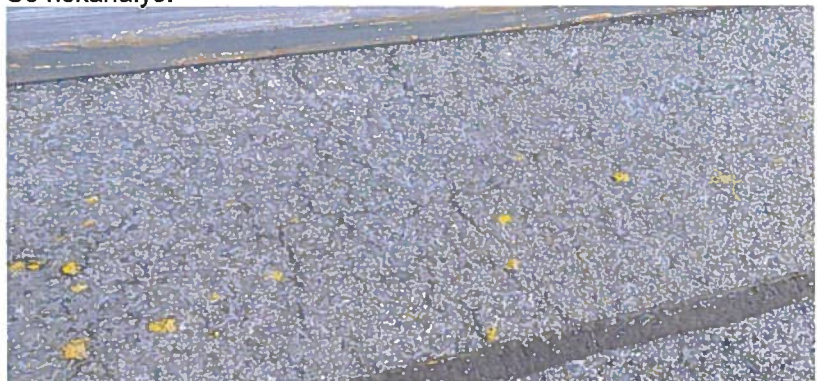
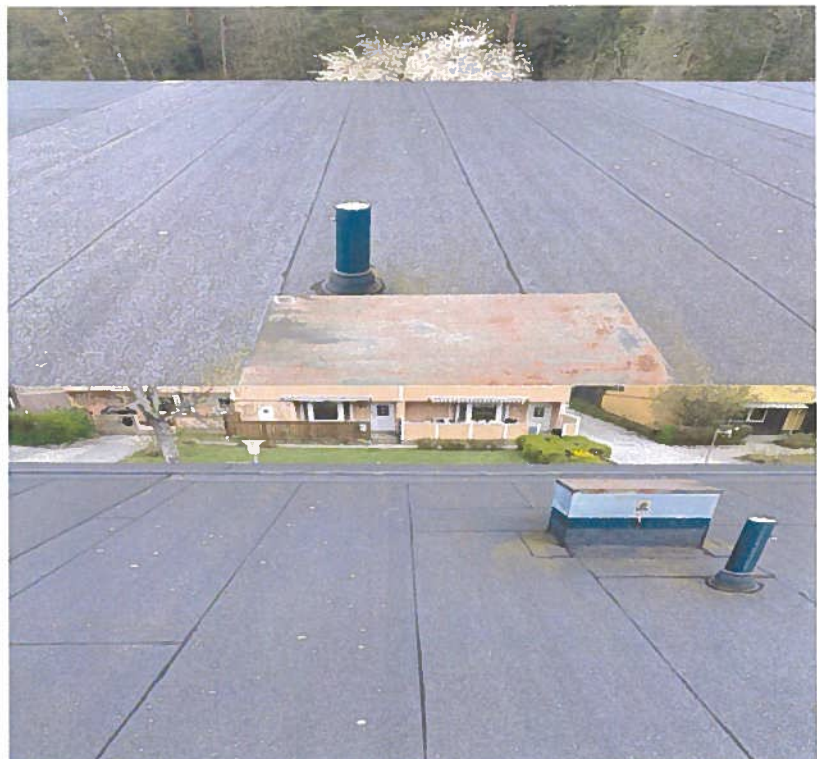
Yttertaket:

Yttertaket är äldre och ytliga sprickor finns på takpappen.  
Se riskanalys.

- När yttertaksbeläggningen av takpapp är äldre och ytliga sprickor uppstått finns risk för fuktinträngning in under takpappen vilket kan leda till fuktrelaterade skador på yttertak och underliggande konstruktioner.

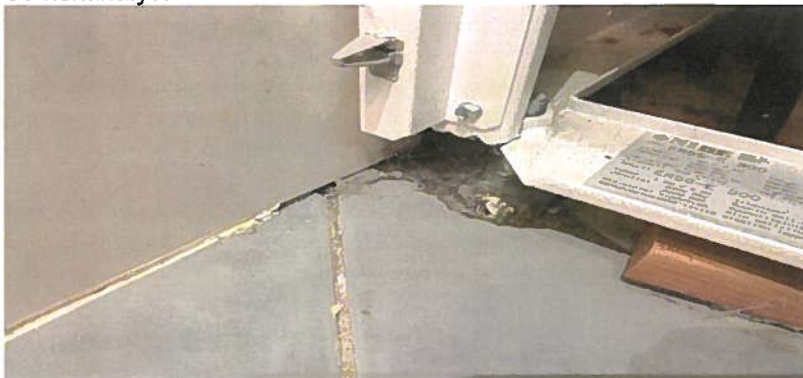
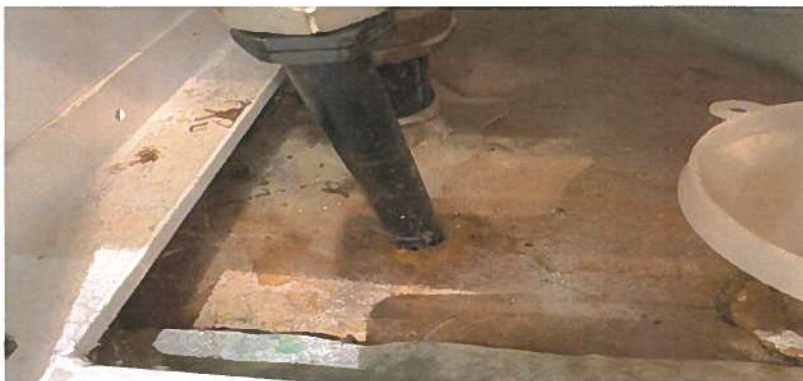
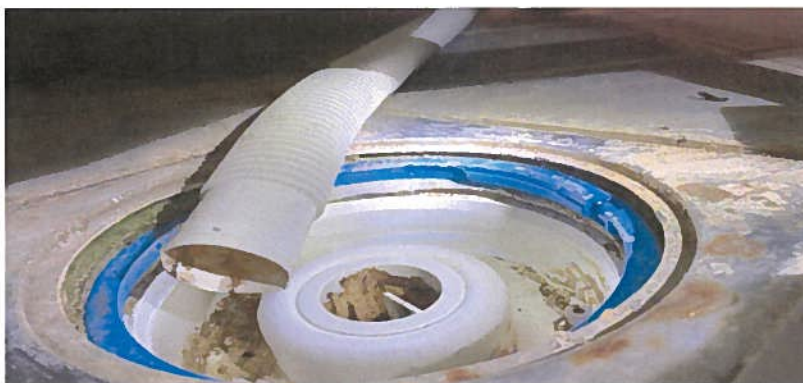
Dusch/wc:

Utrymmet har äldre ytskikt och otätheter på golvet noteras vid varmvattenberedaren.  
Bomljöd finns på klinkergolvet.  
Klämringen har släppt och tätskiktet och klämringen är löst i golvbrunnen.  
Se riskanalys.
