## ÖVERLÅTELSEBESIKTNING

### **LILLA EDET LÅCKTORP 1:32 LÅCKTORP 333, 463 96 NYGÅRD**

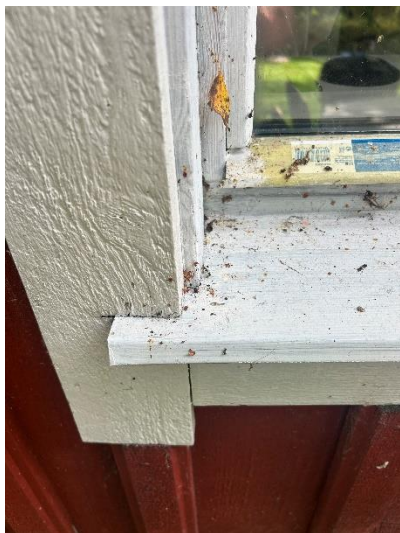
| Fönster/Dörrar: | <ul style="list-style-type: none"><li>- Uppvikta gavlar på fönsterbleck saknas.</li><li>- Underhåll/målningsbehov av fönster/dörrar.</li></ul> |

Uppvikta gavlar saknas.

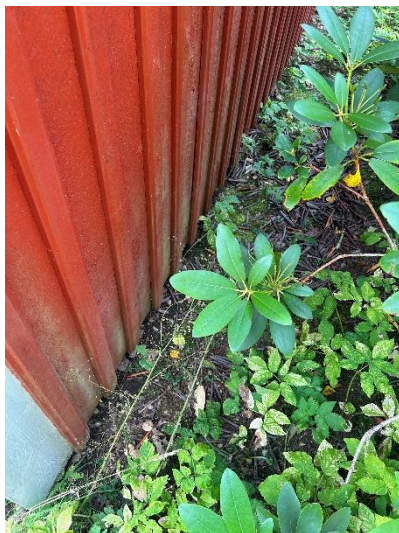
| Fasad: | <ul style="list-style-type: none"><li>- Underhåll/målning och en del bytes behov av fasad och snickerier, torrsprickor och rötskador förekommer. Gäller även uterum/altandelen</li><li>- Delvis är fasaden för nära marken.</li></ul> |

Fasad/panel för nära marken.

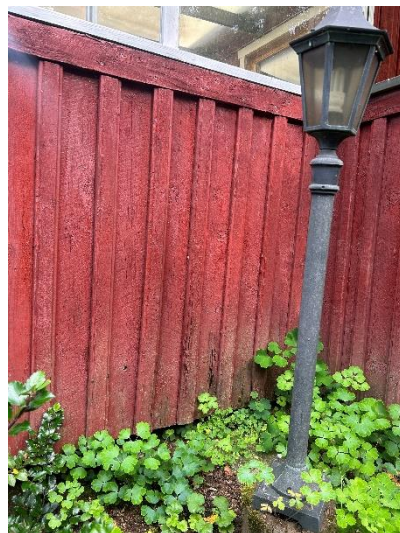
Bytes behov av viss fasad/panel.

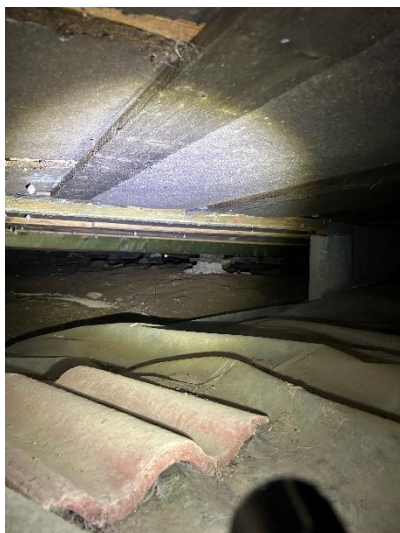
| Grunden: | <ul style="list-style-type: none"><li>- Något högt fuktvärden noterades i torpargrunden. Se fortsatt teknisk utredning 4:1.</li><li>- Endast besiktigad från öppning pga lågt utrymme.</li></ul> |

Den gamla typen av torpargrund skiljer sig från dagen moderna kryppgrundskonstruktioner genom att bjälklaget är dåligt värmeisolerat så tillförs värme till grunden och trycker tillbaka fukten till marken. Delar av bjälklaget är isolerat med cellplast, dock inte hela. Torpargrunden fungerar tämligen väl. Skador som kan förekomma är bland annat att bjälklagsändarna kan t.ex. vara angripna av röta eller att den har en yttlig mikrobiell påväxt (röta, mögel och bakterier) på ytorna, som i en förlängning påverka byggnaden och inomhusmiljön negativt. Torpargrunden är ej besiktningsbar i sin helhet pga låg höjd.

Torpargrunden, besiktigat från öppning pga låg höjd, mycket spindelkokonger och något högt fuktvärden vid besiktningsstillfället.

4:1 Då det noterades något högre fuktvärden i torpargrunden så rekommendera vi en fortsatt teknisk utredning för att utreda orsaken och omfattning till det som noterades.

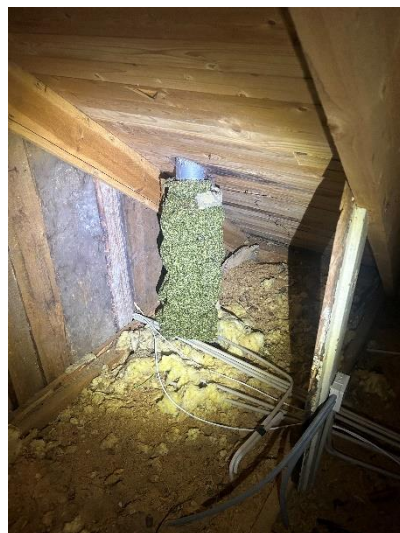
Im-kanalen saknar godkänd brandisolering.

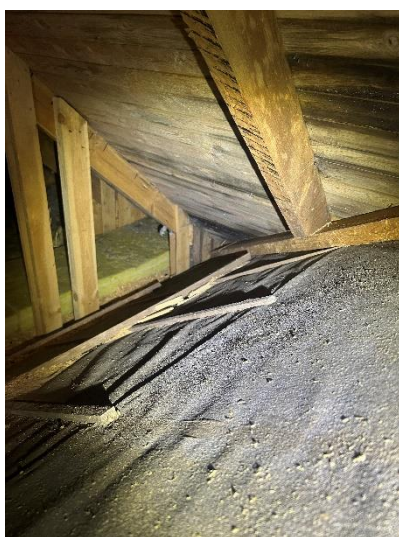
| Nockvind: | <ul style="list-style-type: none"><li>- Missfärgning/fuktgenomslag och mikrobiellpåväxt noterades på underlagstaket. Se fortsatt teknisk utredning 4:2.</li></ul> |

Underlagstaket pånockvinden har missfärgningar/fuktgenomslag och mikrobiellpåväxt.

4:2 Då det noterades missfärgning/fuktgenomslag och mikrobiellpåväxt på underlagstaket uppe pånockvinden så rekommendera vi en fortsatt teknisk utredning för att utreda orsaken och omfattning till det som noterades.
